บทที่ 4

ผลการดำเนินการวิจัย

4.1 การศึกษากระบวนการผลิตพลาสติกแผ่นของบริษัท ไทย ริจิด พลาสติกส์ จำกัด

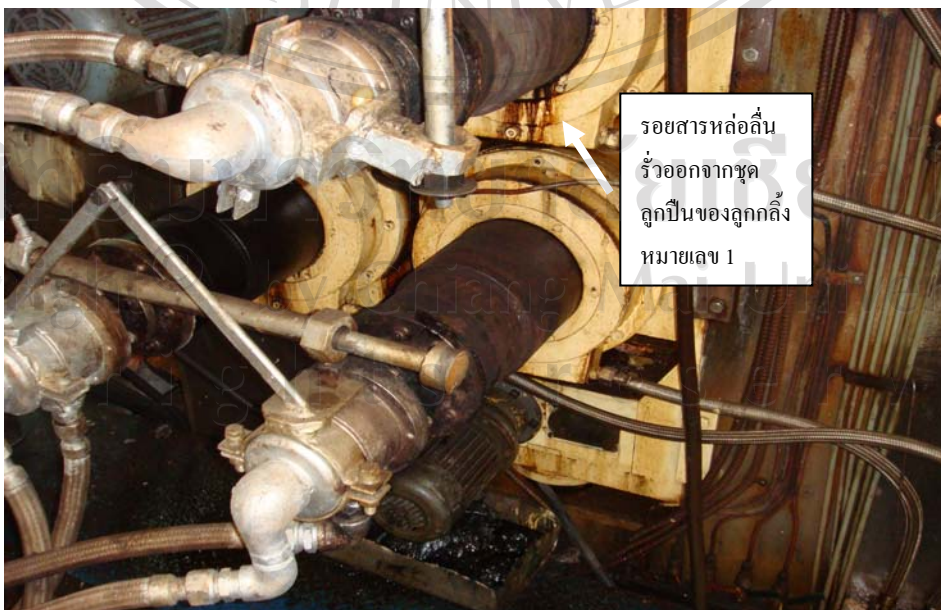
หลังจากที่ได้สาเหตุต่างๆของปัญหาแต่ละเรื่องแล้วทีมงานได้เข้าไปตรวจสอบเครื่องจักรยังจุดต่างๆที่เป็นจุดปัญหา จากการตรวจสอบลูกกลิ้งหมายเลข 1 พบว่ามีร่องรอยสารหล่อลื่นรั่วออกจากชุดลูกปืนดังภาพ 4.12

ภาพที่ 4.12 ชุดลูกปืนของลูกกลิ้งหมายเลข 1 ที่เกิดปัญหาลูกกลิ้งไม่หมุน

เมื่อมีการถอดชุดดักฝุ่นติดตั้งแล้วออกมาตรวจสอบในช่วงที่มีการหยุดเครื่องเพื่อการบำรุงรักษาพบว่าลูกปืนแตก และ ประเก็นของชุดลูกปืนมีรอยฉีกขาดจึงทำให้น้ำมันหล่อลื่นรั่วซึมออกมาด้านนอก ซึ่งอุบัติเหตุในครั้งนี้ทำให้ลูกปืนมีอายุการใช้งานสั้นกว่าปกติเพราะไม่มีสารหล่อลื่นมากเพียงพอ

เมื่อตรวจสอบย้อนหลังไปในประวัติของเครื่องจักรพบว่าไม่มีประวัติการเปลี่ยนประเก็นและดักฝุ่นชุดนี้ตั้งแต่เริ่มซื้อเครื่องจักรมาใช้งานซึ่งเป็นเวลามากกว่า 6 ปีมาแล้ว ดังนั้นจึงสรุปสาเหตุที่ทำให้ลูกกลิ้งชุดที่ 1 ไม่หมุนได้คือ เกิดจากการใช้งานอะไหล่ คือ ลูกปืนและประเก็น เกินอายุการใช้งานทำให้อะไหล่เกิดการเสื่อมสภาพและชำรุด

ปัญหา	ข้อบกพร่อง	สาเหตุของปัญหาจากการตรวจสอบเครื่องจักร	การแก้ไข
ลูกกลิ้งร้อนคู่ที่ 1 ไม่หมุน	ลูกปืนลูกกลิ้งร้อนคู่แรกแตก	ประเก็นรั่วทำให้สารหล่อลื่นมีการรั่วซึม	เปลี่ยนประเก็นใหม่ เปลี่ยนลูกปืนใหม่
ลูกกลิ้งเย็นคู่ที่ 1 ไม่หมุน	เฟืองทกรุด	ระดับของมอเตอร์ขับเคลื่อนกับชุดเฟืองทดไม่เท่ากันทำให้เพลาขับ โกง	ปรับตั้งระดับของมอเตอร์ขับเคลื่อนใหม่โดยการเสริมแผ่นเหล็กเข้าที่ฐาน
			เปลี่ยนเฟืองทดตัวที่ รูดแล้วออก
	ฉนวนหุ้มขดลวดทองแดงมียอยไหม้	มอเตอร์ทำงานเกินกำลังเนื่องจากเพลาขับ โกง	พันขดลวดทองแดงใหม่

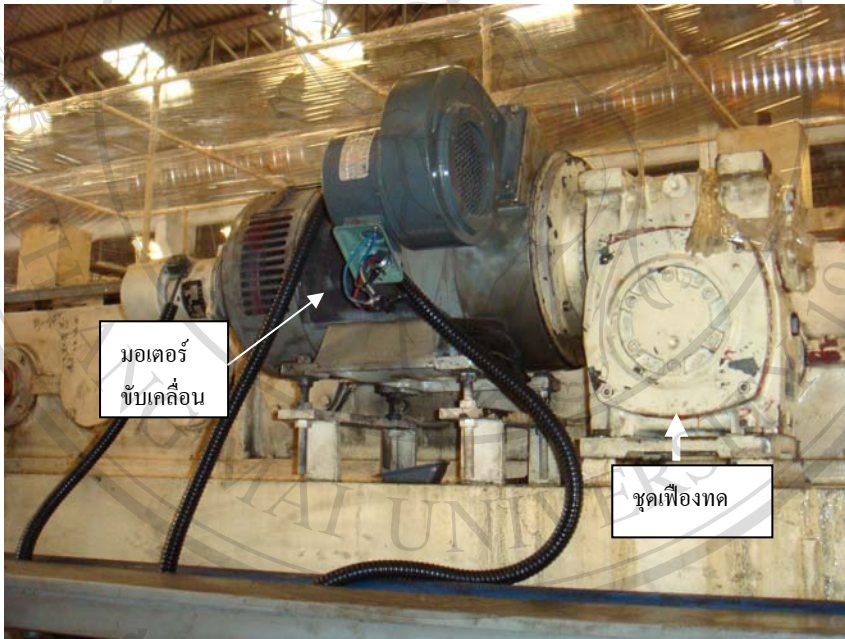
ภาพที่ 4.13 แสดงชุดมอเตอร์ขับเคลื่อนและเฟืองทดของลูกกลิ้งหล่อเย็น

จากการตรวจสอบภายนอกไม่พบความผิดปกติเป็นพิเศษแต่เมื่อทำการแกะดูภายในพบปัญหาของชุดเฟืองทดและมอเตอร์ขับเคลื่อนคือ ลูกปืนของชุดเฟืองทดแตก เฟืองทดรูด และฉนวนหุ้มขดลวดของมอเตอร์มีรอยไหม้ เมื่อทำการตรวจสอบระดับของชุดเฟืองทดกับเพลลาขับของมอเตอร์ในช่วงทำการซ่อมบำรุงพบว่าระดับไม่ตรงกัน

ดังนั้นทีมงานจึงสรุปว่าสาเหตุที่ทำให้ลูกกลิ้งหล่อเย็นเกิดความผิดปกติเป็นเพราะระดับของชุดเพลลาขับซึ่งต่อมาจากมอเตอร์ขับเคลื่อนกับชุดเฟืองทดไม่เท่ากันทำให้เพลลาขับโก่งและทำให้เกิดการเสียดสีมากกว่าปกติ โดยเฉพาะที่เกิดจากการเสียดสีหลุดเข้าไปภายในชุดเฟืองทดทำ

ให้เกิดการผุกร่อนของฟันเฟืองและทำให้เฟืองทกรุด นอกจากนี้เศษผงเหล่านี้ยังทำให้ลูกปืนแตกอีกด้วย

นอกจากนี้การที่เพลาขับ โกงยังทำให้การส่งกำลังเป็นไปได้น้อยกว่าปกติจึงทำให้เกิดการเกินกำลังของมอเตอร์ขับ (Overload) ทำให้เกิดความร้อนสูงซึ่งทำให้ฉนวนหุ้มขดลวดเกิดรอยไหม้

จากข้อมูลทั้งหมดที่ทีมงาน ได้สรุปตารางแสดงจุดบกพร่องเนื่องจากสภาพของเครื่องจักร และการปรับปรุงคือปัญหาลูกกลิ้งไม่หมุนเกิดจากลูกปืนแตกและชุดเฟืองทดกับมอเตอร์ขับเคลื่อนมีระดับไม่เท่ากัน โดยการแก้ไขจะต้องทำการเปลี่ยนลูกปืนที่แตกทั้งหมดรวมถึงประเด็นที่มีรอยฉีกขาดนอกจากนี้จะต้องทำการหล่อลื่นลูกปืนอย่างสม่ำเสมอโดยต้องตรวจสอบระดับสารหล่อลื่นทุกวันในช่วงที่มีการทำความสะอาดเครื่องจักร ในส่วนของระดับเฟืองทดและมอเตอร์ขับเคลื่อนต้องทำการปรับระดับให้เท่ากันเพื่อไม่ให้เพลาขับเกิดการ โกงงอโดยทำการเสริมแผ่น โลหะเข้าที่ฐานของมอเตอร์เพื่อให้มีระดับเท่ากับเฟืองทด นอกจากนี้เมื่อทีมงานได้ตรวจสอบขดลวดทองแดงภายในมอเตอร์พบว่ามียอยไหม้ซึ่งเกิดจากการรับภาระงานเกินกำลังของมอเตอร์ทำให้เกิดความร้อนและรอยไหม้ดังกล่าว ดังนั้นเพื่อป้องกันอันตรายจากไฟไหม้และการเกิดเหตุขัดข้องจากกระแสไฟฟ้าลัดวงจรจึงต้องทำการพันขดลวดใหม่ ข้อเสนอรวมทั้งหมดของการแก้ไขปัญหาที่เครื่องรีดพลาสติก แสดงไว้ในตาราง 4.5

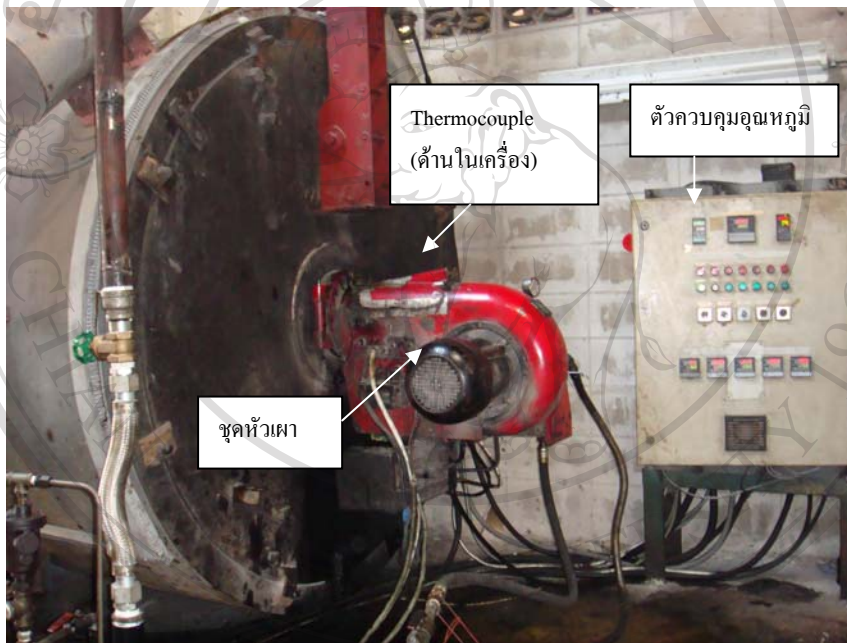
เมื่อทีมงานเข้าไปตรวจสอบจุดบกพร่องต่างๆที่หม้อต้มน้ำมันร้อนดังกล่าวพบว่า การล้างตะกรันภายในท่อน้ำมันซึ่งเป็นการซ่อมบำรุงประจำปีนั้นเลยกำหนดไปแล้วซึ่งทำให้มีตะกรันเกาะอยู่บนผิวท่อภายในหม้อต้มทำให้การอัตราการส่งผ่านความร้อนจากหัวเผาของหม้อต้มไปยังน้ำมันลดลงทำให้อุณหภูมิเพิ่มขึ้นไม่ถึงจุดที่กำหนดไว้ นอกจากนี้เมื่อตรวจสอบประวัติการสอบเทียบเครื่องวัดอุณหภูมิ(Thermocouple) ซึ่งใช้ในการวัดอุณหภูมิและส่งสัญญาณไปควบคุมการทำงานของหัวเผาพบว่าไม่มีประวัติการสอบเทียบซึ่งโดยเฉลี่ยแล้วควรทำการสอบเทียบทุกปี เพื่อให้การอ่านค่าและการควบคุมอุณหภูมิของหัวเผาเป็นไปอย่างถูกต้อง รายละเอียดส่วนประกอบของหม้อต้มน้ำมันร้อนดังแสดงในภาพ 4.15

ภาพ 4.15 ส่วนประกอบต่างๆของหม้อต้มน้ำมันร้อน

ปัญหา	ข้อบกพร่อง	สาเหตุของปัญหาจากการตรวจสอบเครื่องจักร	การแก้ไข
น้ำมันร้อนมีอุณหภูมิต่ำกว่าปกติ	มีตะกรันติดที่ท่อน้ำมัน ทำให้การส่งผ่านความร้อนลดลง	ประวัติของเครื่องจักรแสดงว่าเลยกำหนดเวลาการล้างตะกรันแล้ว	ทำการล้างตะกรัน
	Thermocouple อ่านค่าผิดพลาด	ไม่เคยมีการสอบเทียบ Thermocouple	ทำการเปลี่ยน Thermocouple ใหม่แล้วส่งตัวเก่าออกไปสอบเทียบ
	อุณหภูมิของน้ำมันใหม่มีค่าต่ำเกินไป	ปัญหามักเกิดในช่วงที่มีการป้อนน้ำมันใหม่เข้าสู่หม้อต้ม	ติดตั้งหม้ออุ่นน้ำมันก่อนป้อนเข้าหม้อต้ม
	หัวเผามีประสิทธิภาพลดลง	หัวเผาสกปรก มีเขม่าติดที่ชิ้นส่วนต่างๆ	ทำความสะอาดหัวเผา

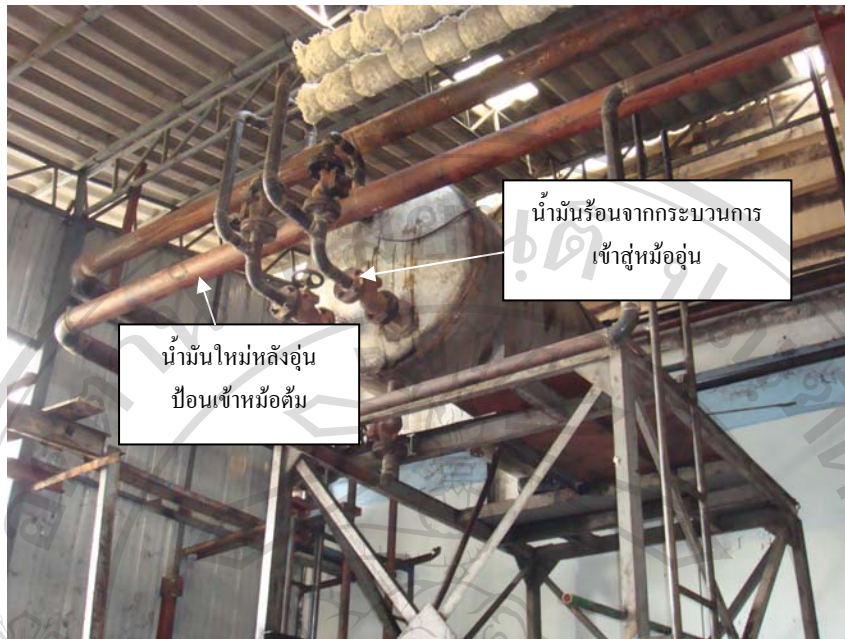
ภาพ 4.16 ส่วนประกอบต่างๆของหม้ออุ่นน้ำมันร้อน

ในด้านของวัสดุทีมงานได้ตรวจสอบคุณสมบัติของน้ำมันร้อนที่ใช้อยู่ในปัจจุบันพบว่า อุณหภูมิของน้ำมันร้อนจะลดลงเมื่อมีการป้อนน้ำมันใหม่เข้าสู่กระบวนการ ดังนั้นเพื่อให้อุณหภูมิของน้ำมันก่อนเข้าหม้อต้มสูงพอเหมาะที่จะสามารถเพิ่มอุณหภูมิได้อย่างรวดเร็วทีมงานจึงทำการติดตั้งหม้ออุ่นน้ำมันร้อนโดยใช้น้ำมันที่เหลือกลับมาจากกระบวนการผลิตมาเป็นตัวให้ความร้อนแก่น้ำมันที่จะป้อนเข้าระบบดังภาพ 4.16
