## บทที่ 1

### บทนำ

#### 1. ที่นาและความสำคัญของปัจจัย

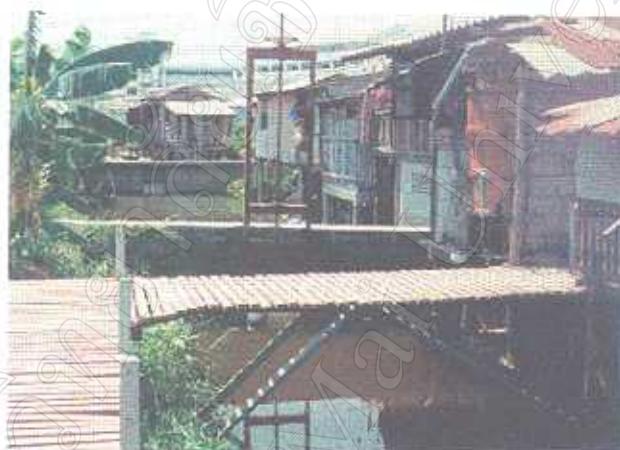
ภาพที่ 3 คลองแม่น้ำตระวงจุดประคุพันธ์น้ำชุมชนทุ่งพัฒนา

คลองแม่น้ำช่วงนี้กว้าง 3 เมตร ลึก 2 เมตร ตรงๆ ประคุพันธ์นี้ยังเป็นที่ตั้งของชุมชนทุ่งพัฒนาด้วย ในช่วงใกล้กับถนนชุปเปอร์ไชเวีย คลองแม่น้ำมีสภาพดีนักว่าทางตอนเหนือนั้นจะทำให้สภาพของการไหลของแม่น้ำไหลช้ามาก

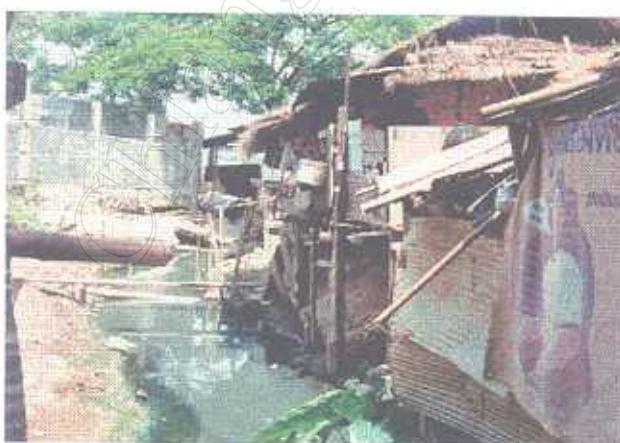
ภาพที่ 4 คลองแม่น้ำช่วงชุมชนทุ่งพัฒนา

สภาพของน้ำช่วงนี้ไม่สามารถอนามัยได้ทำประไบช์ได้สภาพบ้านเรือนสร้างอย่างคิดสูงลักษณะอยู่กันอย่างแออัด มีการระบายน้ำเสียลงคลอง

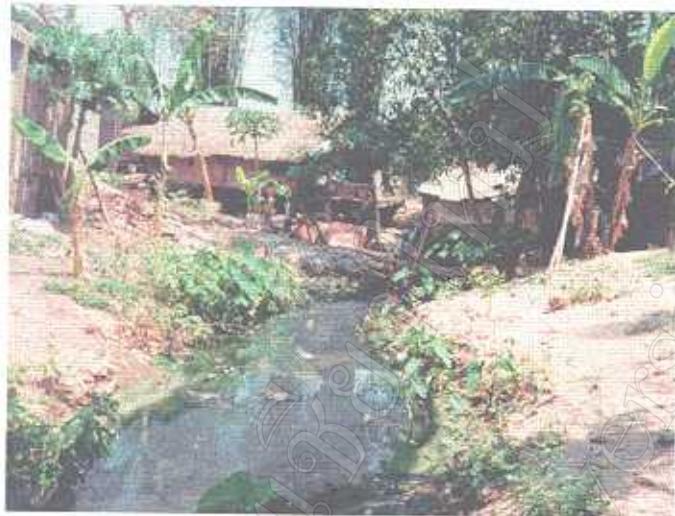
ภาพที่ 5 คลองแม่บ่าชุมชนทุ่งพัฒนา

สภาพน้ำแม่บ่าชุมนี้เริ่มไหลข้อนกั้บสูทีศานีอ และไหลข้อนกั้บเข้าคตองพันน้ำ และไหลลงสู่แม่น้ำปิงในที่สุด

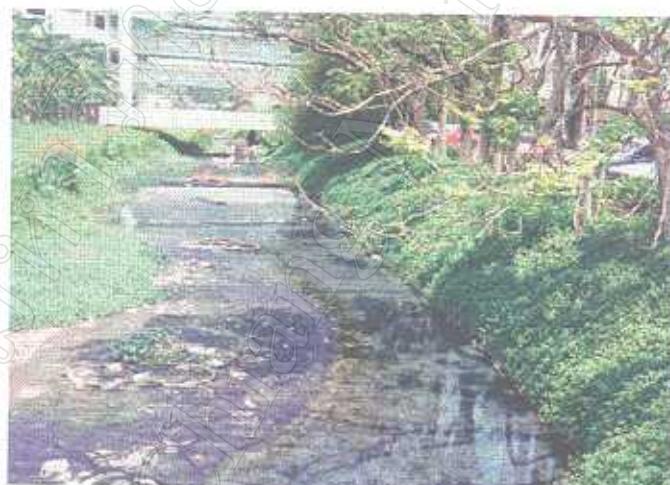
ภาพที่ 6 คลองแม่บ่าช่วงป่าหลังร่องพยาบาลด้านนา

สะพานข้ามคลองแม่บ่าชื่อมพื้นที่ของโรงพยาบาลเพื่อการสัญจรของโรงพยาบาล สภาพคลองดีนิ่น และไหลลงสู่ไปทางทิศเหนือ

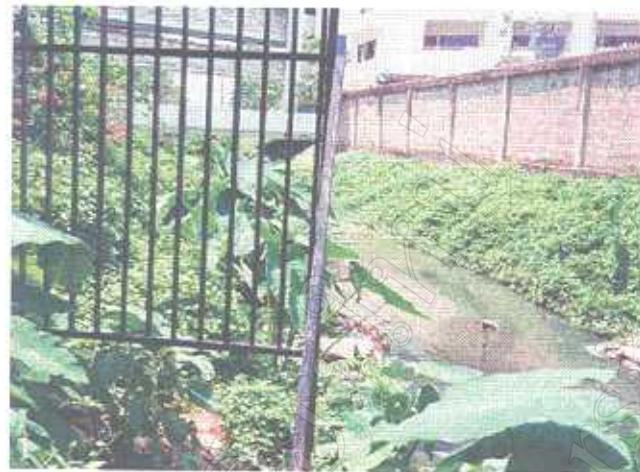
ภาพที่ 7

ภาพถ่ายอีกด้านของคลองแม่ข่า ภายในโรงพยาบาลล้านนา

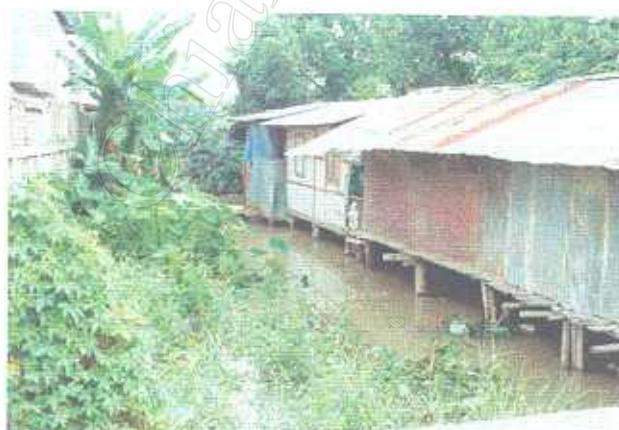
ภาพที่ 8 สถานที่คลองแม่ข่าท่วงชุมชนศรีเมืองคล

1.1.3. ช่วงจากถนนชุมปะปอร์ไปวายดึงถนนรัตนโกสินทร์ช่วงแรกจากถนนชุมปะปอร์ไปวายดึงมีความกว้าง 3 เมตร ลึก 2 เมตร และยังไหดไปตามทางปากติดชนถึงชุมชนศรีเมืองคลองแม่ข่าจะแยกเป็น 2 สาย โดยมีแม่ข่าสายรองซึ่งมีความกว้าง 2 เมตร สีก 2 เมตรแยกออกจากแม่ข่าสายหลักมีความกว้าง 3 เมตร สีก 2 เมตรไปทางทิศตะวันออก และในแม่ข่าสายหลักหลังจากไหลผ่านถนนหมื่นด้ามพื้นที่ติดชุมชนคลองเจิน 1 เป็นค่าหน้างที่ดังของสถานีสูบน้ำเสียที่ 3 ซึ่งเป็นจุดรวมก่อสร้างท่อระบายน้ำเสีย วางอยู่ใต้คลองแม่ข่ามีบ่อพักทุกระยะ 40 เมตรโดยส่งน้ำเสียไปยังสถานีสูบน้ำเสียที่ 4 ริมสะพานข้ามคลองเพื่อสูบยกรอบดับปรับอัตราการไหลลงท่อระบายน้ำเสียเลียบคลองแม่ข่า

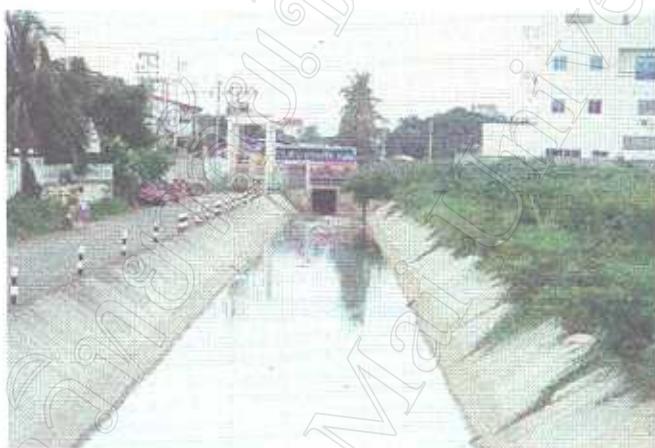
ภาพที่ 9 คลองแม่ข่าช่วงที่คาดค่อนกรีดแล้วริเวณสถานีสูบน้ำเสียที่ 4 อนนรัตน์ กอสินทร์

สภาพของน้ำในคลองช่วงนี้ไหลดามสภาพปกติเพราทางเทศบาลครเรียงใหม่ได้ทำการขุดคลอกล้ำ คลอง และคาดค่อนกรีดทั้ง 2 ฝั่งคลองแล้วแต่น้ำในคลองมีสภาพเป็นน้ำค้างลำไบคลอกดด

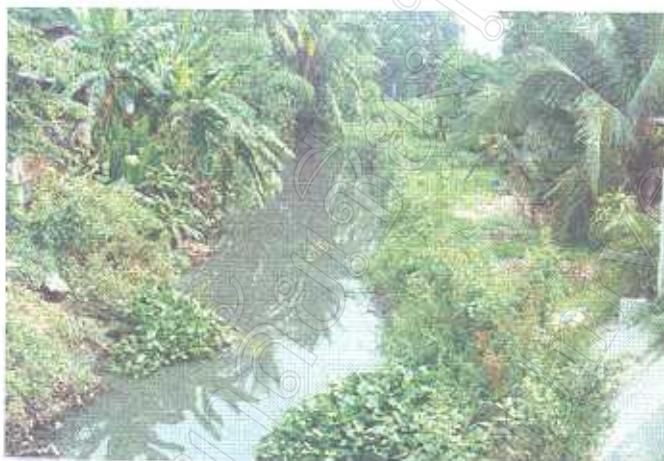
ภาพที่ 10 คลองแม่น้ำช่วงไหลผ่านถนนระเบียง

ในด้านพืชได้บังজวนประชาสัมพันธ์ประมาณ 300 เมตร เป็นที่ตั้งของชุมชนท่าใหม่ช่วงนี้คลองกว้างประมาณ 2.50 เมตร ลึก 6 เมตร หลังจากผ่าน 300 เมตร ไปแล้วได้มีการคาดฟั่งคลองด้วยหินระเบิดด้านทิศตะวันตกฝั่งเดียวกับไปจนถึงตอนนี้หินคลอกหินรากของบังคงความเป็นธรรมชาติอยู่เด่นๆ ในลำคลองมีสภาพเป็นน้ำคكرةโดยคลองด้านซึ่งสะพานมีคือช่วงสะพานมีค่อนนี้คลองแม่น้ำกวางประมาณ 10 เมตร สีก่ำประมาณ 3.00 เมตร

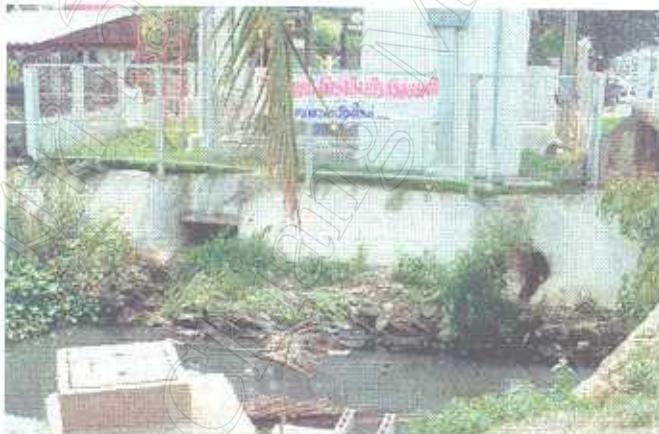
ภาพที่ 11 สถานีส่งน้ำเสียที่ 5

สถานีส่งน้ำเสียที่ 5 ช่วงน้ำแม่น้ำกวางค่อนถนนระเบียง สถานีนี้ส่งน้ำเสียเข้าสู่ท่อระบายน้ำดอนช้างคลานไหลไปทางทิศใต้ที่สถานีส่งน้ำช่วงคลื่อไป

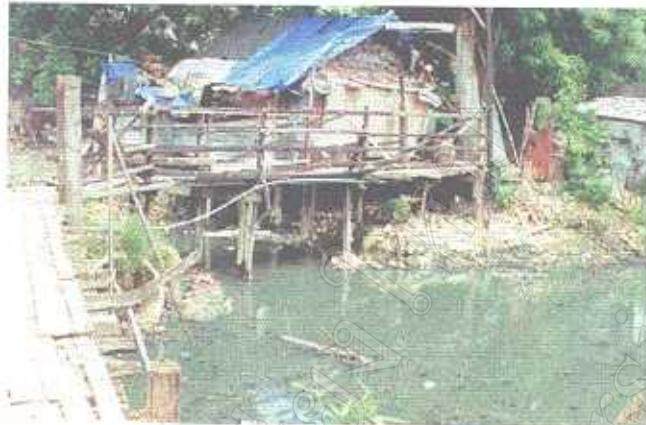
ภาพที่ 12

สภาพชุมชนหลัง โรงฆ่าสัตว์ มีการก่อสร้างทางเดินและสะพาน ไม่คือมีคุณภาพมาก บ้านเรือนที่ทรุดโทรม แออัด ขาดสุขลักษณะสภาพของน้ำไม่สามารถนำมาใช้ทำประโภชน์ต่างๆ ได้อย่างดีนั่นเอง

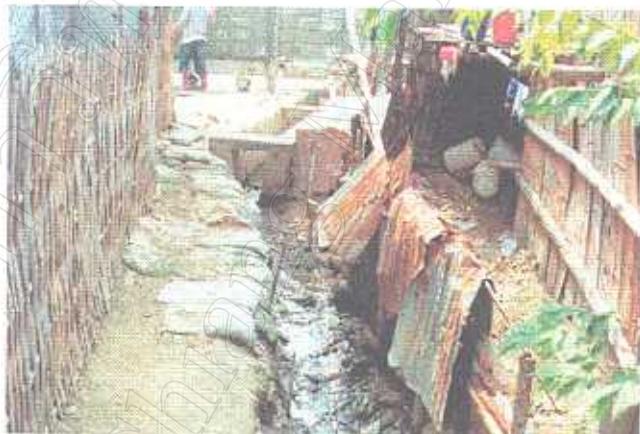
ภาพที่ 13

สภาพทางระบายน้ำทิ้งจากโรงฆ่าสัตว์ มีการระบายน้ำมูลสัตว์ กากจากสัตว์ และน้ำเสียจากโรงฆ่าสัตว์ ลงคลองแม่น้ำทางด้านหลัง ซึ่งบริเวณนี้จะส่งกลิ่นเน่าเหม็นมาก ผู้คนที่อาศัยอยู่บริเวณนี้ส่วนใหญ่เป็นชาวไทยภูเขาซึ่งขาดความรู้ความเข้าใจในการรักษาสุขาภรณ์

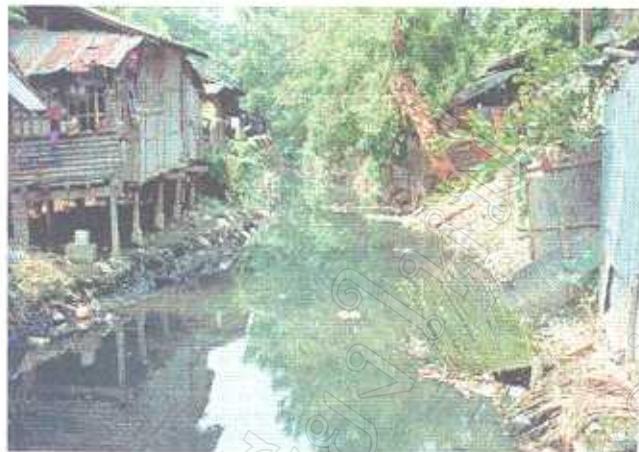
ภาพที่ 14

สภาพของคลองข้างผ่านบริเวณชุมชนประดู่ก้อม ความกว้างประมาณ 6 - 7 เมตร มีสภาพดีนั่นเป็นน้ำไว้ใจไม่สะอาดคิดถึงฝังดูดหันถมด้วยเชื้อ เศษใบไม้ ประชาชนก่อสร้างอาคารรุกล้ำคลอง

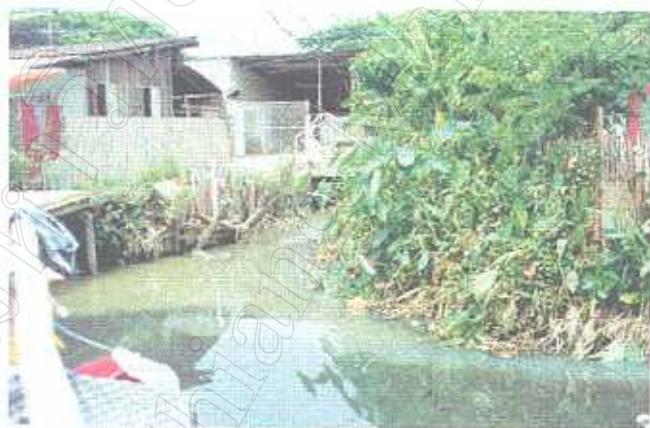
ภาพที่ 15

สภาพของคลองสายหลักคือแม่น้ำเห็นเป็นสีดำคล้ำ มีลักษณะจากด้านทิศตะวันตกไหลผ่านเข้ามาบรรจบกันที่บริเวณชุมชนประดู่ก้อมล้ำคูให้ช่วงหน้าฝนมีสภาพน้ำค่อนข้างตื้นมากตู้ได้จากการลักลอบขุดหินน้ำภายใน กาฬที่เดกด่านกันอย่างซัดเจนกับสีของน้ำในแม่น้ำ ลักษณะเป็นคลองขนาดเล็กกว่าแม่น้ำมีความกว้างประมาณ 2.50 เมตร

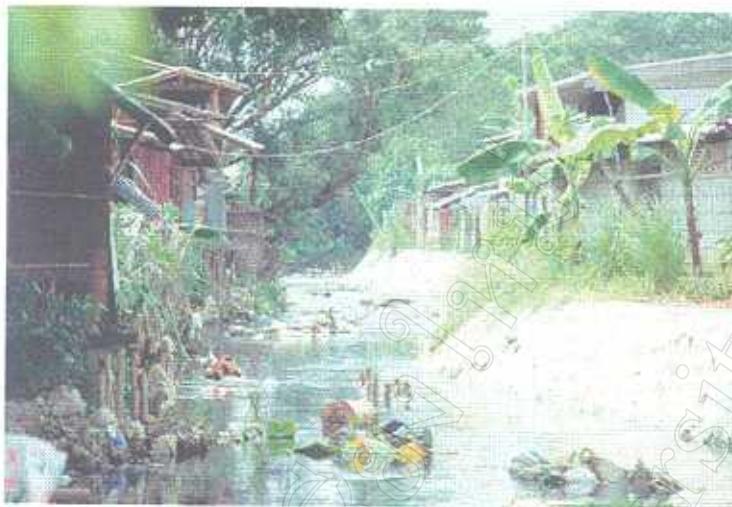
ภาพที่ 16 บริเวณชุมชนท่าไหหมู่ประดู่ก้อน

คลองแม่บ่าช่วงไทรผ่านชุมชนท่าไหหมู่ ซึ่งเป็นชุมชนทุบท้ายที่ตั้งขึ้นบนสองฝั่งคลองก่อนจะถึงถนน  
มหิดลสะพานน้ำดื่มน้ำเรียนผ้าด้านข้างคลองที่ศรีวันตอกได้คาดผนังคัวการเรียงหินระเบิดขาวต่อเนื่องไปจนถึง  
บริเวณเชิงสะพานที่ถนนมหิดล ความกว้างคลองช่วงนี้ประมาณ 8 เมตร น้ำไหลได้สะดวก

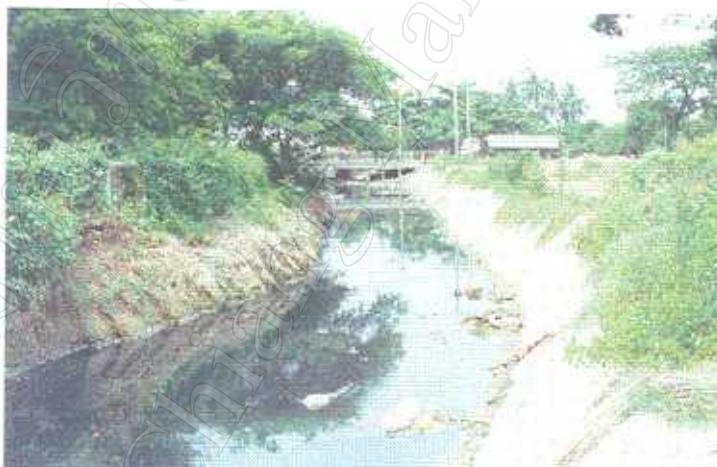
ภาพที่ 17 โถงสุดท้ายของคลองแม่บ่าก่อนออกจากเขตเทศบาล

โถงสุดท้ายของคลองแม่บ่าที่จะน้ำพาดน้ำค้าให้หล่อออกจากเขตเทศบาลเป็นโถงที่คาดผนังคัวหิน  
ระเบิดด้านทิศตะวันตกของคลองตามสัญญา ก่อสร้างของเทศบาลนครเชียงใหม่ กับกรมโยธาธิการซึ่งก่อสร้าง  
โดยบริษัท ชินไทย จำกัด น้ำแม่บ่าลดอตได้สะพานข้ามถนนมหิดลเข้าสู่ตำบลป่าแผล ให้ลดคลื่นบัวออกเขต  
เทศบาลไปด้านทิศใต้ ความกว้างของคลองช่วงก่อนออกจากเขตเทศบาลประมาณ 8 - 10 เมตร

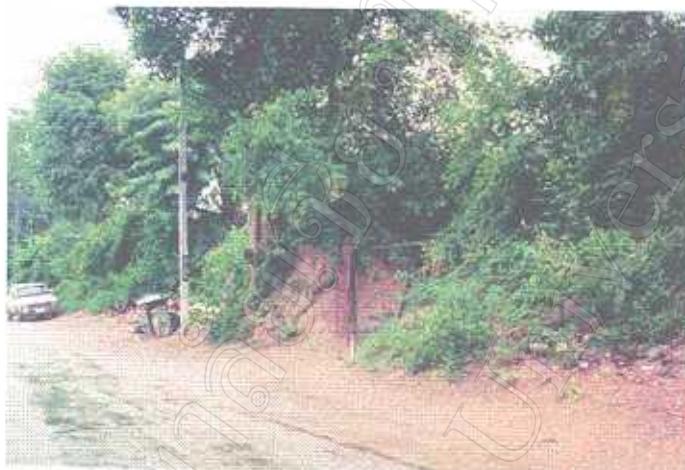
ภาพที่ 18 สะพานก้าวแหงดินหัวด่านช่างช่อง

รูปที่ศูนย์ภาพภายในบริเวณนี้มีผู้บุกรุกเข้าไปใช้ที่ดินในเขตราชพัสดุ ก่อสร้างเป็นอาคารพักอาศัย ทำการตัดทำให้สะพานก้าวแหงดิน ในราษฎร้านที่บังคับให้ให้เห็นบ้านนี้มีสภาพที่ไว้แห่งจุดเด่นที่สุดเป็นทางเข้าบ้าน ทำรั้ว และกันประดู่บ้าน ส่วนที่เหลือก็ชำรุดครรภ์ด้วยพืชพันธุ์ไม้ขึ้นดัน และวัชพืช เทษทะมูลฟ้อยซึ่งด้านใหญ่ก็มาจากประชาชนที่บุกรุกเข้ามายังที่ดินของรัฐที่นั่นเอง

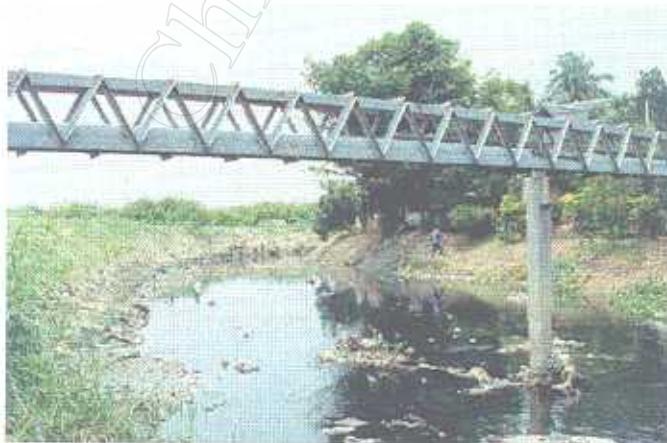
ภาพที่ 19 สะพานคลองแม่น้ำด้านที่ติดตั้งสะพานถนนพิสดร

1.1.7. ช่วงที่ศูนย์ก้าวแหงดินมีความกว้างประมาณ 12 เมตร ลึกประมาณ 3 เมตร สะพานของน้ำเป็นน้ำคั่ล้ำบริเวณนี้เคยมีการติดตั้งกังหันน้ำชั้บพื้นตามพระราชดำริ ไชยกรมูลประทานร่วมกับเทศบาลสันครเชียงใหม่จากสะพานกูมิศาสตร์ช่วงนี้ไม่ได้มีการพัฒนาด้านก่อสร้างพิเศษใดๆ แต่ที่นี่เป็นดินธรรมชาติมีคลองแม่น้ำแยกไปหลังนานมาคนแนน หรือบ้านที่อยู่ติดกันท้องแม่น้ำ และบริเวณกันที่เชิงสะพานบริเวณ ตำบล ป่าแคน

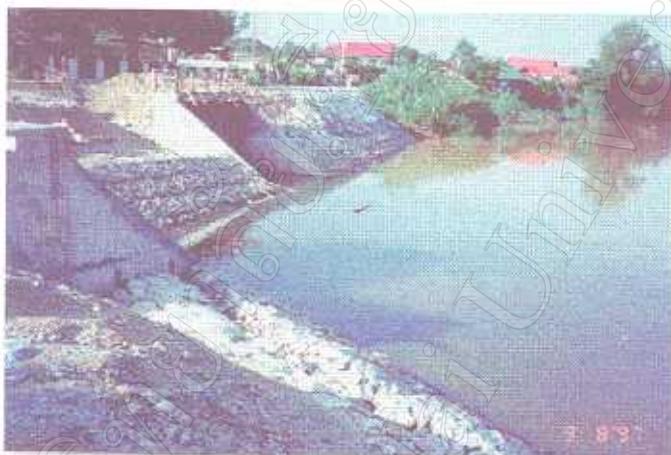
ภาพที่ 20 ปลายคลองแม่ข่าไหลลงสู่แม่น้ำปิง

1.1.8. ช่วงจากจุดบรรจบคลองแม่ข่าแยกอิฐป้ายน้ำแม่ข่าไหลลงสู่แม่น้ำปิงช่วงที่สุดท้ายของคลองแม่ข่า สภาพผิวคลองเป็นดินธรรมชาติไม่มีการปรับปรุงสองฝั่งคลอง และไม่มีการบุกรุกของรายภูร เช้าครอบครองพื้นที่สภาพการไหลของน้ำสามารถไหลได้อย่างสะดวกมีคลองแม่ข่าแยกเส้นเด็กกว้างประมาณ 1.50 เมตร ไหลคู่กันกับคลองแม่ข่าลงสู่ทิศใต้มาทดสอบดังที่อนุมัติคล และไปเชื่อมบรรจบกันกับคลองแม่ข่าบริเวณเชิงสะพานสำนักงานป่าเดดและไหลรวมกันลงสู่ทิศตะวันออกไปบรรจบกันแม่น้ำปิงที่คำนลป่าเดด รวมความยาวของคลองแม่ข่าจากด้านน้ำริเวฟตอนนวนหัวนรอนอกจากถึงทุ่งบรรจบกันแม่น้ำปิงประมาณ 11,370 เมตร
