## บทที่ 5

### มาตรการ และแผนงานในการบริหารจัดการคลองแม่ข่า ด้านภูมิทัศน์

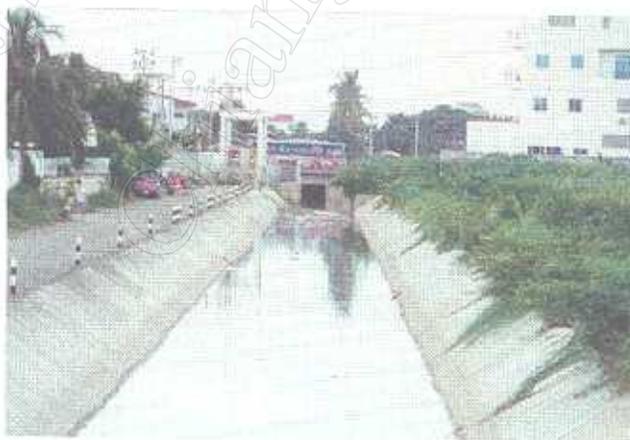
ภาพที่ 45 สถานีสูบน้ำเสียที่ 4 ถนนรัตนโกสินทร์

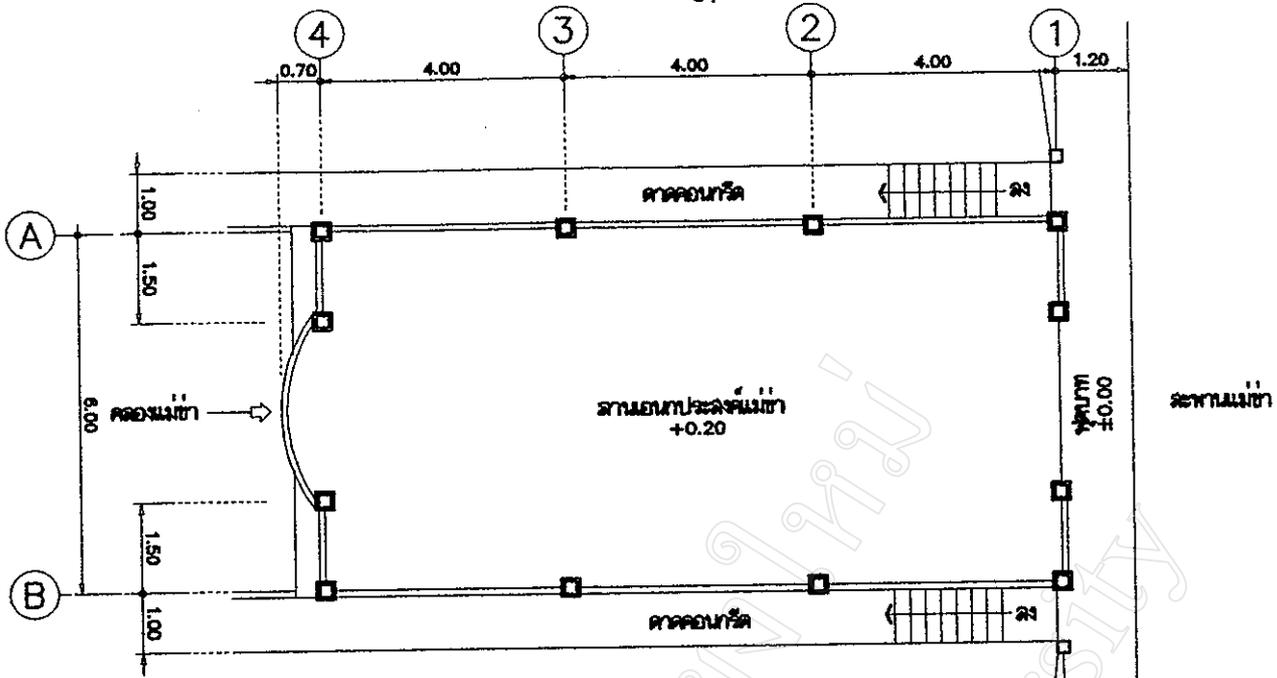
**แปลนลานยกประล่งแม่ข่าย ด้านซ้าย**  
มาตราส่วน 1 : 125

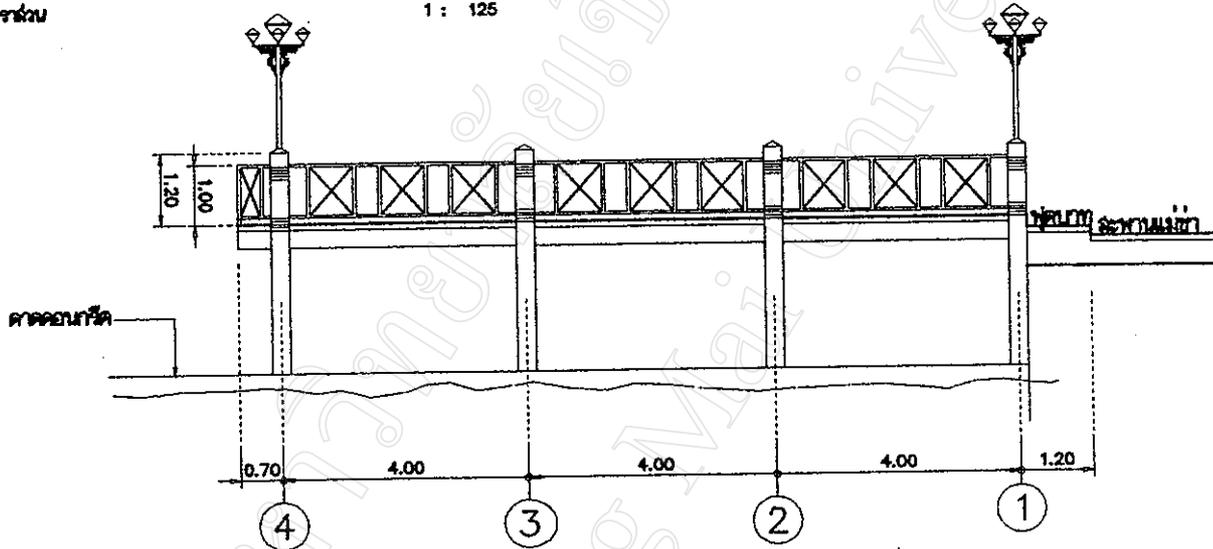
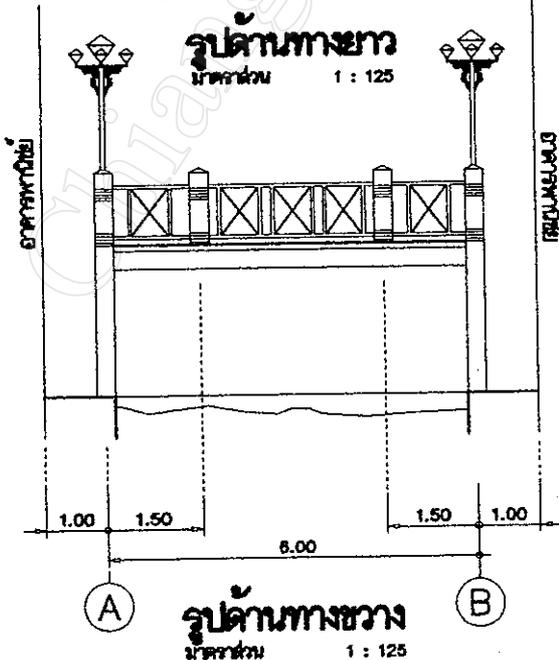
**รูปด้านทงยาว**  
มาตราส่วน 1 : 125

**รูปด้านทงขวาง**  
มาตราส่วน 1 : 125

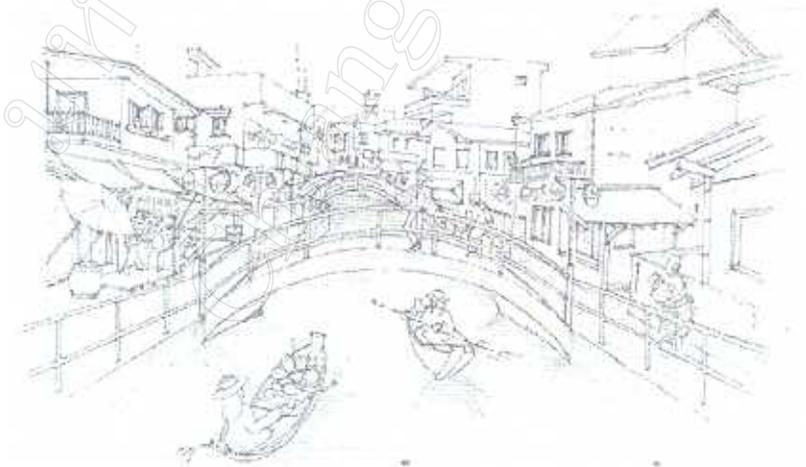
ข้อเสนอแนะ ให้เปลี่ยนและสร้างรูปแบบสะพานเป็นแบบสะพานโค้ง ซึ่งสามารถรองรับการสัญจรได้ทั้งสองด้านคือ ทางบก และทางน้ำ และในอนาคตจะได้พัฒนาให้เป็นแหล่งท่องเที่ยวทางน้ำที่สำคัญของเมืองเชียงใหม่ต่อไป

ภาพสเก็ตแสดงรูปแบบสะพานโค้ง

โครงสร้างของสะพานข้ามแม่น้ำที่สร้างไว้เดิม อาจจะมีวัตถุประสงค์เพียงเพื่อใช้เป็นทางข้ามของผู้คนที่สัญจรทางบก ผลกระทบที่เกิดขึ้นหากจะมีการสัญจรทางน้ำก็คือ ความสูงของท้องสะพานมีไม่เพียงพอที่จะทำให้การสัญจรทางน้ำไปได้สะดวกสบาย

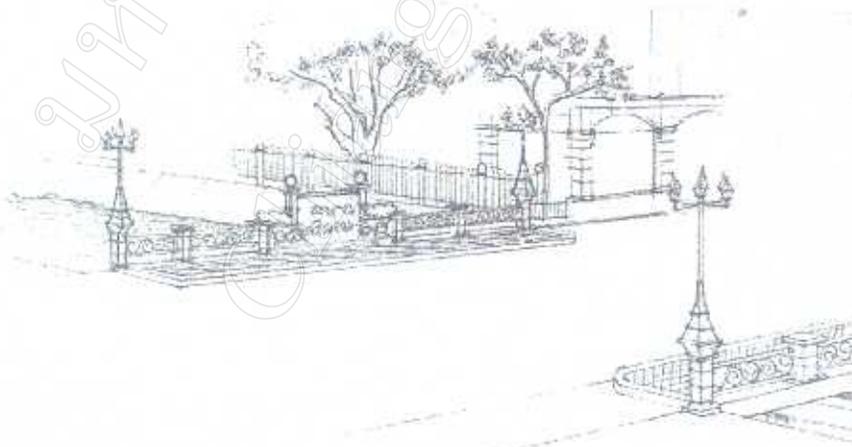
1. เพิ่มเติมโคมไฟฟ้าแสงสว่าง 4 มุม ทุกสะพาน
2. เปลี่ยนราวสะพานจากราวเหล็กธรรมดาเป็นลูกกรงเหล็กตัด โดยออกแบบให้เป็นเอกลักษณ์ล้านนา
3. เพิ่มเติมให้มีป้ายชื่อ
4. ปรับปรุงผิวทางเดินเท้าด้วยการปูกระเบื้องดินเผาพื้นเมือง

ภาพสเก็ต การปรับปรุงสะพานศรีดอนไชย

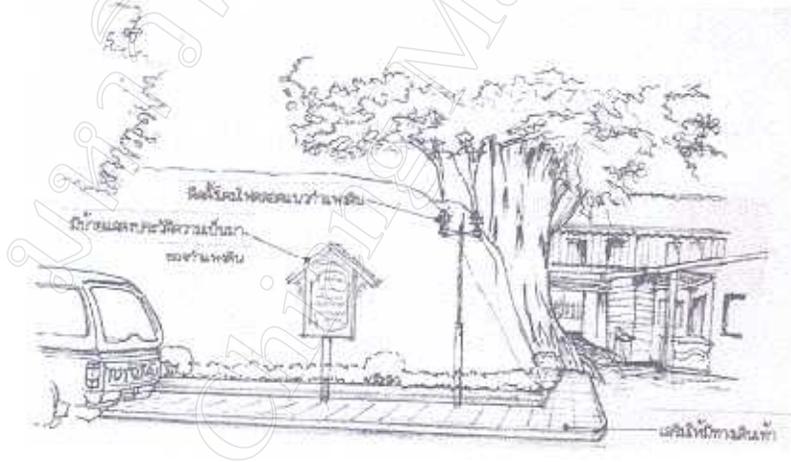
ภาพสเก็ตแสดงแนวทางการปรับปรุงภูมิทัศน์

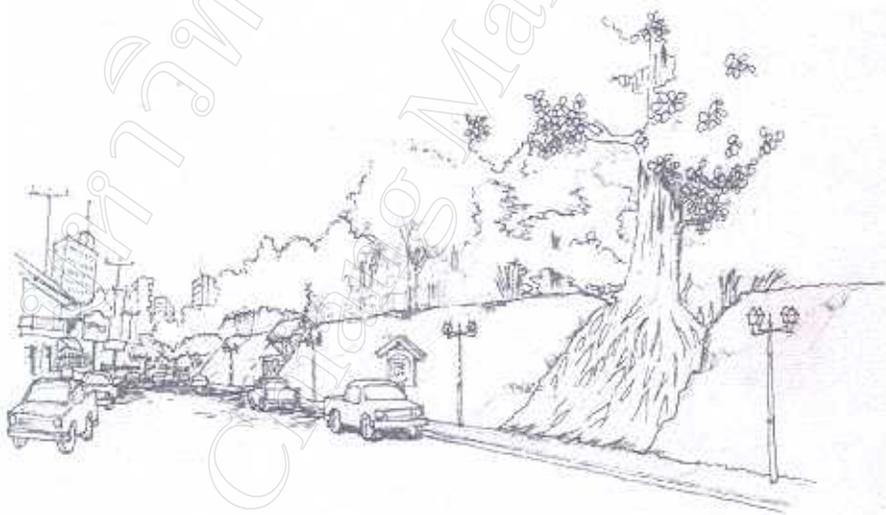
ภาพสเก็ตแสดงแนวทางการปรับปรุงภูมิทัศน์ตลอดแนวกำแพงดิน
