บทที่ 3 ผลการวิจัย

3.1 ผลจากการวิเคราะห์กำแพงด้วยวิธีไฟไนต์เอลิเมนต์

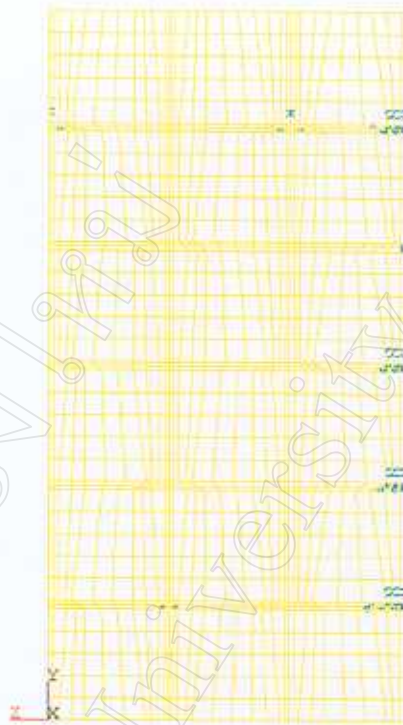
รูปที่ 3.1 รูปแบบการแตกร้าวของกำแพง SNI (ระนาบสมมาตรคือ ระนาบ XY)

- การแตกร้าวเริ่มต้นและการขยายรอยแตก การแตกร้าวเริ่มต้น เกิดที่ปูนก่อในแนวราบ M5-D และที่เอวบล็อก B6-D พร้อมกัน ดังรูปที่ 3.1(a) การแตกร้าวเริ่มต้นเกิดที่ 76 % ของกำลังอัดประลัยของกำแพง ระบายของรอยแตกที่เอวบล็อกจะขนานกับระบายของกำแพง และเกิดที่กึ่งกลางความหนาของกำแพง การแตกร้าวของเอวบล็อกจะเริ่มเกิดที่ด้านล่างของคอนกรีตบล็อก ซึ่งเป็นด้านที่มีพื้นที่หน้าตัดน้อยกว่าด้านบน เมื่อเพิ่มแรงขึ้นเรื่อยๆ จะเกิดการแตกร้าวที่เอวบล็อกในแนว D ตั้งแต่ชั้นที่ 2 จนถึง 6 มีเพียงชั้นที่ 1 ซึ่งเป็นชั้นล่างสุดเท่านั้นที่ไม่มีการแตกร้าวของเอวบล็อก ดังรูปที่ 3.1(b) หลังจากนั้นเอวบล็อกด้านในของชั้นที่ 6 จะมีการแตกร้าว ซึ่งจะพบว่าเอวบล็อกด้านนอกของคอนกรีตบล็อกเท่านั้นที่แตกร้าว แต่เอวบล็อกกลาง ซึ่งมีพื้นที่หน้าตัดมากกว่าเอวบล็อกข้างไม่มีการแตกร้าว ดังรูปที่ 3.1(c) การแตกร้าวของปูนก่อในแนวราบจะเกิดได้

- การวิบัติของกำแพง การวิบัติของกำแพงจะเกิดขึ้น เนื่องจากการแตกร้าวของคอนกรีตบล็อกในชั้นที่ 1 และ 2 ร่วมกับการแตกหลุดของปูนก่อในชั้น M1 จากลักษณะการแตกร้าวของเอวบล็อกจะทำให้กำแพงมีการแยกตัวกลางระนาบ ดังรูปที่ 3.1(d)

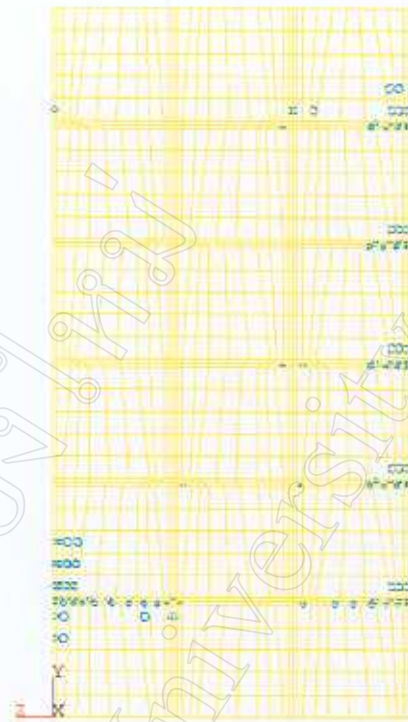
รูปที่ 3.2 รูปแบบการแตกร้าวของกำแพง SN2 (ระนาบสมมาตรคือ ระนาบ XY)

- การแตกร้าวเริ่มต้นและการขยายรอยแตก การแตกร้าวเริ่มต้น เกิดที่ปูนก่อในแนวราบ M5-D และที่เอวบล็อก B6-D พร้อมกัน ดังรูปที่ 3.2(a) การแตกร้าวเริ่มต้นเกิดที่ 75 % ของกำลังอัดประลัยของกำแพง ระยะเวลาของรอยแตกที่เอวบล็อกจะขนานกับระยะเวลาของกำแพง และเกิดที่กึ่งกลางความหนาของกำแพง การแตกร้าวของเอวบล็อกจะเริ่มเกิดที่ด้านล่างของคอนกรีตบล็อก เมื่อเพิ่มแรงขึ้นเรื่อยๆ จะเกิดการแตกร้าวที่เอวบล็อกในแนว D ตั้งแต่ชั้นที่ 2 จนถึง 6 จะพบว่าที่ชั้นที่ 2 จะมีการแตกร้าวที่ช่วงกลางของกำแพงมากกว่ากำแพง SN1 ดังรูปที่ 3.2(b) หลังจากนั้นเอวบล็อกด้านในของชั้นที่ 6 จะมีการแตกร้าว ดังรูปที่ 3.2(c) การแตกร้าวของปูนก่อในแนวราบจะเกิดได้บริเวณที่เปลือกบล็อกและเอวบล็อกมาชนกัน การแตกร้าวของปูนก่อนี้จะเกิดพร้อมกับการแตกร้าวของเอวบล็อกที่เกิดขึ้นในแต่ละจุด ส่วนปูนก่อในแนวตั้งจะเริ่มมีการแตกร้าวที่ 87 % ของกำลังอัดประลัย

- การวิบัติของกำแพง การวิบัติของกำแพงจะเกิดขึ้น เนื่องจากการแตกร้าวของคอนกรีตบล็อกในชั้นที่ 5 และ 6 ร่วมกับการแตกหลุดของปูนก่อในชั้น M5 จากลักษณะการแตกร้าวของเอวบล็อกจะทำให้กำแพงมีการแยกตัวกลางระยะ ดังรูปที่ 3.2(d)

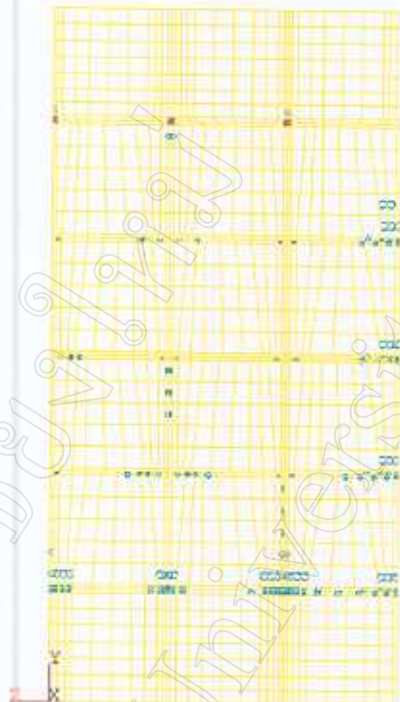
รูปที่ 3.5 รูปแบบการตรวจของกำแพง S2 (ระนาบสมมาตรคือ ระนาบ XY)

- การแตกร้าวเริ่มต้นและการขยายรอยแตก การแตกร้าวเริ่มต้น เกิดที่ปูนก่อใต้คานเอ็นบริเวณจุดตัดระหว่างปูนก่อในแนวราบและปูนก่อในแนวตั้ง การแตกร้าวเริ่มต้นเกิดที่ 33 % ของกำลังอัดประลัยของกำแพง หลังจากนั้น เกิดการแตกร้าวที่เอวบล็อก B5-D และเอว

บล็อกด้านในของชั้นที่ 2 ดังรูปที่ 3.5(a) ระบายของรอยแตกที่เอวบล็อกจะขนานกับระนาบของกำแพง และเกิดที่กึ่งกลางความหนาของกำแพง การแตกร้าวของเอวบล็อกจะเริ่มเกิดที่ด้านล่างของคอนกรีตบล็อก เมื่อเพิ่มแรงขึ้นเรื่อยๆ จะเกิดการแตกร้าวที่เอวบล็อกในแนว D ตั้งแต่ชั้นที่ 2 จนถึง 5 โดยเฉพาะชั้นที่ 2 เอวบล็อกจะแตกทั้งชั้น ดังรูปที่ 3.5(b) การแตกร้าวของปูนก่อในแนวราบจะเกิดได้บริเวณที่เปลือกบล็อกและเอวบล็อกมาชนกัน การแตกร้าวของปูนก่อนี้จะเกิดพร้อมกับการแตกร้าวของเอวบล็อกที่เกิดขึ้นในแต่ละจุด ส่วนปูนก่อในแนวคิงจะเริ่มมีการแตกร้าวที่ 70 % ของกำลังอัดประลัย เมื่อเพิ่มแรงจนถึงประมาณ 96 % ของกำลังอัดประลัย จะเกิดการแตกร้าวของเอวบล็อกทั่วทั้งกำแพง ซึ่งจะพบว่าส่วนใหญ่ เอวบล็อกด้านนอกของคอนกรีตบล็อกเท่านั้นที่แตกร้าว แต่เอวบล็อกกลาง ซึ่งมีพื้นที่หน้าตัดมากกว่าเอวบล็อกข้าง ไม่มีการแตกร้าว ดังรูปที่ 3.5(c)

- การวิบัติของกำแพง การวิบัติของกำแพงจะเกิดขึ้น เนื่องจากการแตกร้าวของคอนกรีตบล็อกในชั้นที่ 3 ถึง 5 ร่วมกับการแตกหลุดของปูนก่อในชั้น M3 และ M4 จากลักษณะการแตกร้าวของเอวบล็อกจะทำให้กำแพงมีการแยกตัวกลางระนาบ ดังรูปที่ 3.5(d)

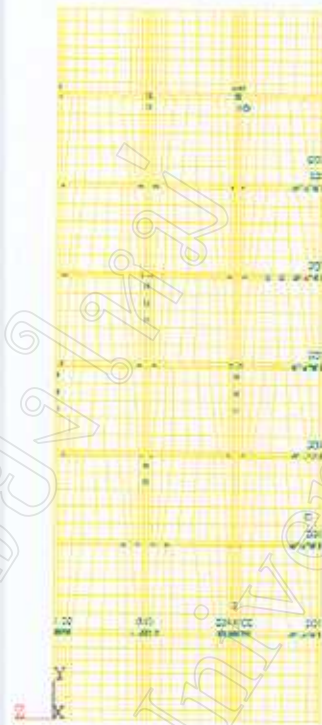
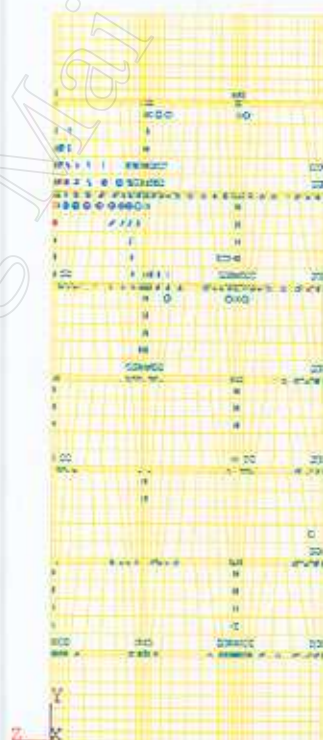
รูปที่ 3.6 รูปแบบการแตกร้าวของกำแพง M1 (ระนาบสมมาตรคือ ระนาบ XY)

- การแตกร้าวเริ่มต้นและการขยายรอยแตก การแตกร้าวเริ่มต้น เกิดที่ปูนก่อใต้คานเอ็นบริเวณจุดตัดระหว่างปูนก่อในแนวราบและปูนก่อในแนวคิง การแตกร้าวเริ่มต้นเกิดที่ 32 % ของกำลังอัดประลัยของกำแพง หลังจากนั้น เกิดการแตกร้าวที่เอวบล็อก B7-D และเอวบล็อกด้านในของชั้นที่ 2 ดังรูปที่ 3.6(a) ระบายของรอยแตกที่เอวบล็อกจะขนานกับระนาบของกำแพง และเกิดที่กึ่งกลางความหนาของกำแพง การแตกร้าวของเอวบล็อกจะเริ่มเกิดที่ด้านล่างของคอนกรีตบล็อก เมื่อเพิ่มแรงขึ้นเรื่อยๆ จะเกิดการแตกร้าวที่เอวบล็อกในแนว D ตั้งแต่ชั้นที่ 2 จนถึง 7 โดยเฉพาะชั้นที่ 2 เอวบล็อกจะแตกทั้งชั้น ดังรูปที่ 3.6(b) การแตกร้าวของปูนก่อในแนวราบจะเกิดได้บริเวณที่เปลือกบล็อกและเอวบล็อกมาชนกัน การแตกร้าวของปูนก่อนี้จะเกิดพร้อมกับการแตกร้าวของเอวบล็อกที่เกิดขึ้นในแต่ละจุด ส่วนปูนก่อในแนวคิงจะเริ่มมีการแตกร้าวที่ 72 % ของกำลังอัดประลัย เมื่อเพิ่มแรงจนถึงประมาณ 97 % ของกำลังอัดประลัย จะเกิดการแตกร้าวของเอวบล็อกทั่วทั้งกำแพง ซึ่งจะพบว่าส่วนใหญ่ เอวบล็อกด้านนอกของคอนกรีตบล็อกเท่านั้นที่แตกร้าว แต่เอวบล็อกกลาง ซึ่งมีพื้นที่หน้าตัดมากกว่าเอวบล็อกข้าง ไม่มีการแตกร้าว ดังรูปที่ 3.6(c)

- การวิบัติของกำแพง การวิบัติของกำแพงจะเกิดขึ้น เนื่องจากการแตกร้าวของคอนกรีตบล็อกในชั้นที่ 6 และ 7 ร่วมกับการแตกหลุดของปูนก่อในชั้น M6 จากลักษณะการแตกร้าวของเอวบล็อกจะทำให้กำแพงมีการแยกตัวกลางระนาบ ดังรูปที่ 3.6(d)

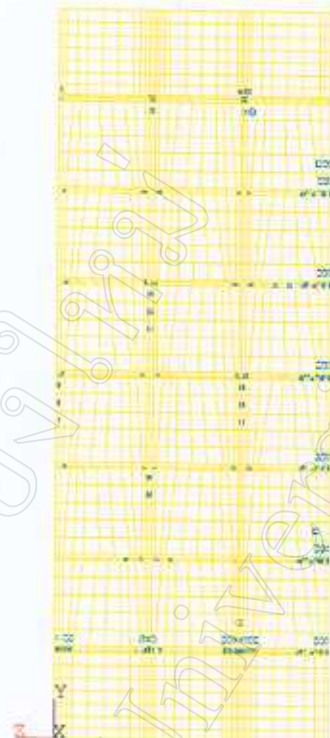
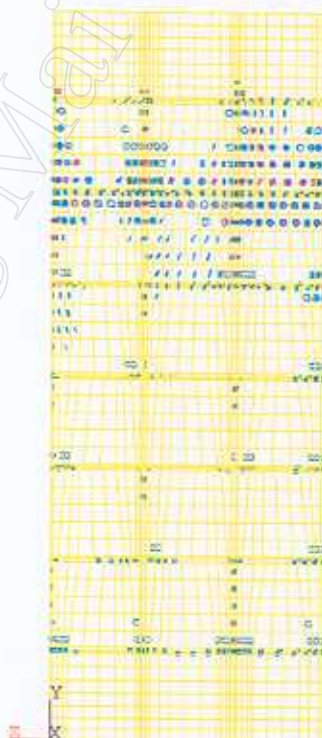
รูปที่ 3.7 รูปแบบการแตกร้าวของกำแพง M2 (ระนาบสมมาตรคือ ระนาบ XY)

- การแตกร้าวเริ่มต้นและการขยายรอยแตก การแตกร้าวเริ่มต้น เกิดที่ปูนก่อใต้คานเอ็นบริเวณจุดตัดระหว่างปูนก่อในแนวราบและปูนก่อในแนวตั้ง การแตกร้าวเริ่มต้นเกิดที่ 33 % ของกำลังอัดประลัยของกำแพง หลังจากนั้น เกิดการแตกร้าวที่เอวบล็อก B7-D และเอวบล็อกด้านในของชั้นที่ 2 ดังรูปที่ 3.7(a) ระนาบของรอยแตกที่เอวบล็อกจะขนานกับระนาบของกำแพง และเกิดที่กึ่งกลางความหนาของกำแพง การแตกร้าวของเอวบล็อกจะเริ่มเกิดที่ด้านล่างของคอนกรีตบล็อก เมื่อเพิ่มแรงขึ้นเรื่อยๆ จะเกิดการแตกร้าวที่เอวบล็อกในแนว D ตั้งแต่ชั้นที่ 2 จนถึง 7 โดยเฉพาะชั้นที่ 2 เอวบล็อกจะแตกทั้งชั้น ดังรูปที่ 3.7(b) การแตกร้าวของปูนก่อในแนวราบ จะเกิดได้บริเวณที่เปลือกบล็อกและเอวบล็อกมาชนกัน การแตกร้าวของปูนก่อนี้จะเกิดพร้อมกับการแตกร้าวของเอวบล็อกที่เกิดขึ้นในแต่ละจุด ส่วนปูนก่อในแนวตั้งจะเริ่มมีการแตกร้าวที่ 72 % ของกำลังอัดประลัย เมื่อเพิ่มแรงจนถึงประมาณ 97 % ของกำลังอัดประลัย จะเกิดการแตกร้าวของเอวบล็อกทั่วทั้งกำแพง ซึ่งจะพบว่าส่วนใหญ่ เอวบล็อกด้านบนของคอนกรีตบล็อกเท่านั้นที่แตกร้าว แต่เอวบล็อกกลาง ซึ่งมีพื้นที่หน้าตัดมากกว่าเอวบล็อกข้างไม่มีการแตกร้าว ดังรูปที่ 3.7(c)

- การวิบัติของกำแพง การวิบัติของกำแพงจะเกิดขึ้น เนื่องจากการแตกร้าวของคอนกรีตบล็อกในชั้นที่ 6 และ 7 ร่วมกับการแตกหลุดของปูนก่อในชั้น M6 จากลักษณะการแตกร้าวของเอวบล็อกจะทำให้กำแพงมีการแยกตัวกลางระนาบ ดังรูปที่ 3.7(d)

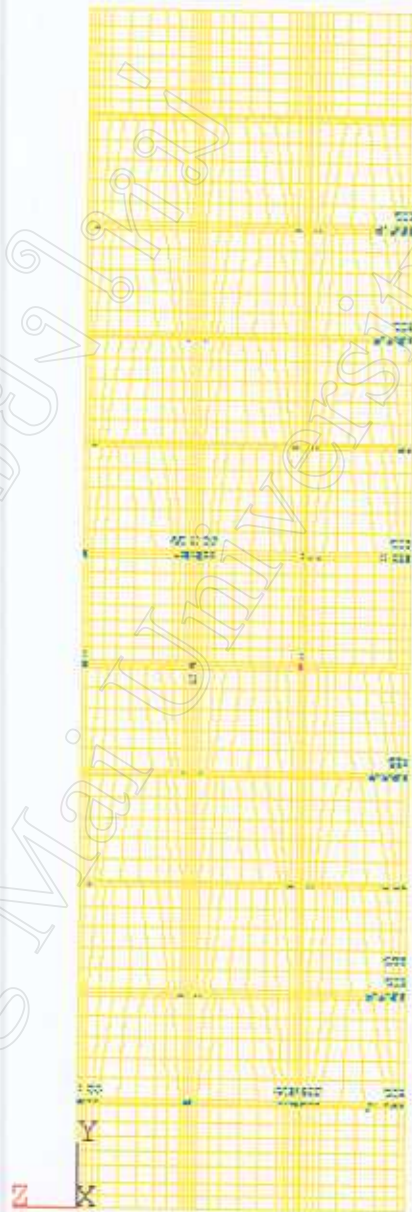
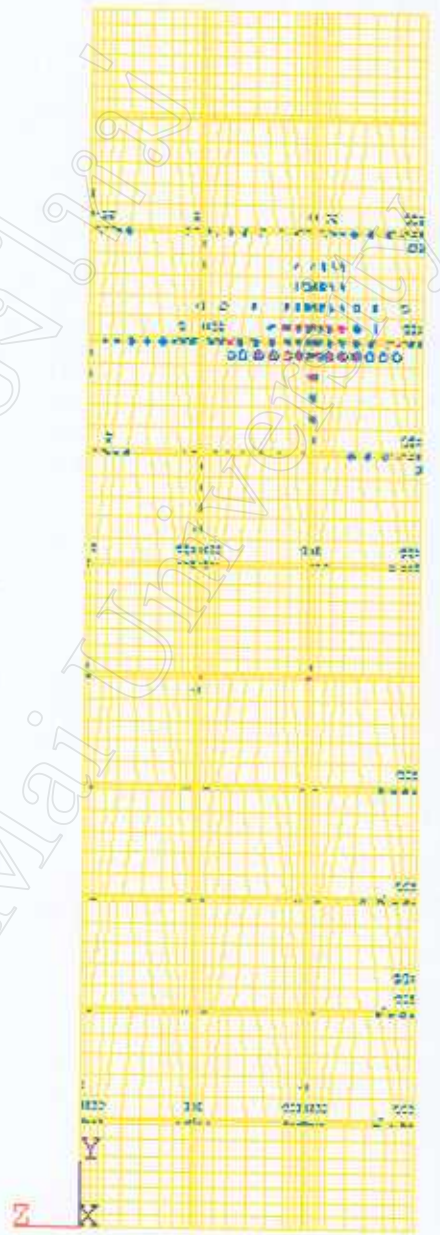
รูปที่ 3.8 รูปแบบการแตกร้าวของกำแพง T1 (มีต่อ)
(ระนาบสมมาตรคือ ระนาบ XY)

รูปที่ 3.8 (ต่อ) รูปแบบการแคกร้าวของค้ำแพง T1
(ระนาบสมมาตรคือ ระนาบ XY)

การแตกร้าวเริ่มต้นเกิดที่ 43 % ของกำลังอัดประลัยของกำแพง หลังจากนั้น เกิดการแตกร้าวที่เอวบล็อก B5-D และ B10-D รวมถึงเอวบล็อกด้านในของชั้นที่ 2 และ 7 ดังรูปที่ 3.8(a) ระยะเวลาของรอยแตกที่เอวบล็อกจะขนานกับระยะเวลาของกำแพง และเกิดที่กึ่งกลางความหนาของกำแพง การแตกร้าวของเอวบล็อกจะเริ่มเกิดที่ด้านล่างของคอนกรีต เมื่อเพิ่มแรงขึ้นเรื่อยๆ จะเกิดการแตกร้าวที่เอวบล็อกในแนว D ตั้งแต่ชั้นที่ 2 จนถึง 10 โดยเฉพาะชั้นที่ 2 เอวบล็อกจะแตกทั้งชั้น ดังรูปที่ 3.8 (b) และ รูปที่ 3.8(c) การแตกร้าวของปูนก่อในแนวราบจะเกิดได้บริเวณที่เปลือกบล็อกและเอวบล็อกมาชนกัน การแตกร้าวของปูนก่อนี้จะเกิดพร้อมกับการแตกร้าวของเอวบล็อกที่เกิดขึ้นในแต่ละจุด ส่วนปูนก่อในแนวตั้งจะเริ่มมีการแตกร้าวที่ 76 % ของกำลังอัดประลัย เมื่อเพิ่มแรงจนถึงประมาณ 98 % ของกำลังอัดประลัย จะเกิดการแตกร้าวของเอวบล็อกช่วงในของกำแพง ซึ่งจะเกิดเฉพาะชั้นที่อยู่เหนือคานเอ็นกลางเท่านั้น ชั้นที่อยู่ใต้คานเอ็นกลางจะไม่พบรอยร้าวของเอวบล็อกช่วงในกำแพง ดังรูปที่ 3.8(c)

- การวิบัติของกำแพง การวิบัติของกำแพงจะเกิด เนื่องจากการแตกร้าวของคอนกรีตบล็อกในชั้นที่ 8 และ 9 ร่วมกับการแตกหลุดของปูนก่อในชั้น M8 จากลักษณะการแตกร้าวของเอวบล็อกจะทำให้กำแพงมีการแยกตัวกลางระยะนาบ ดังรูปที่ 3.8(d)
- การขยายตัวด้านข้างของกำแพง จากรูปที่ 3.19 ในชั้นที่เป็นคานเอ็น ทั้งด้านบน กลาง และล่าง จะมีการขยายตัวน้อยกว่าชั้นที่เป็นคอนกรีตบล็อกกลวง ในคานเอ็นกลางจะมีการขยายตัวมากกว่าคานเอ็นบนและล่าง

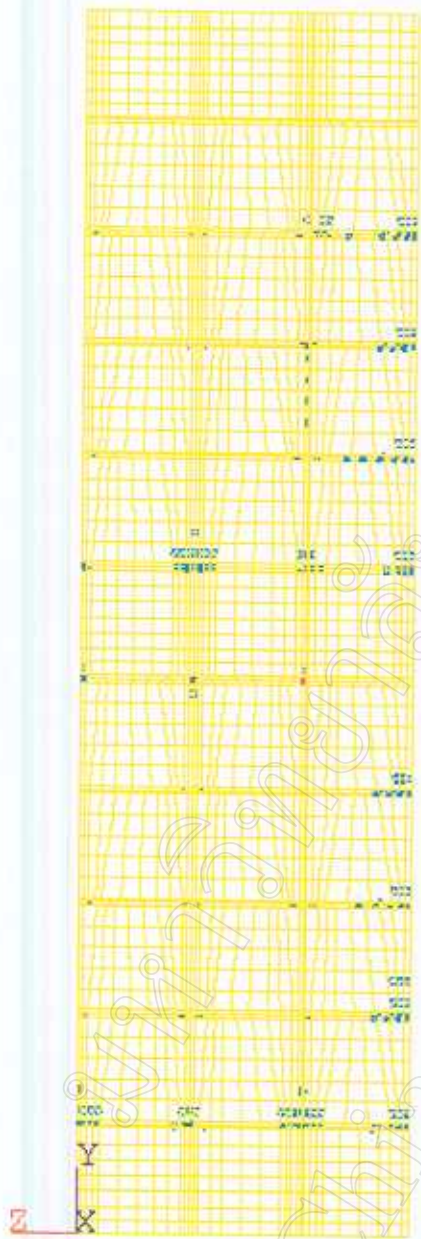
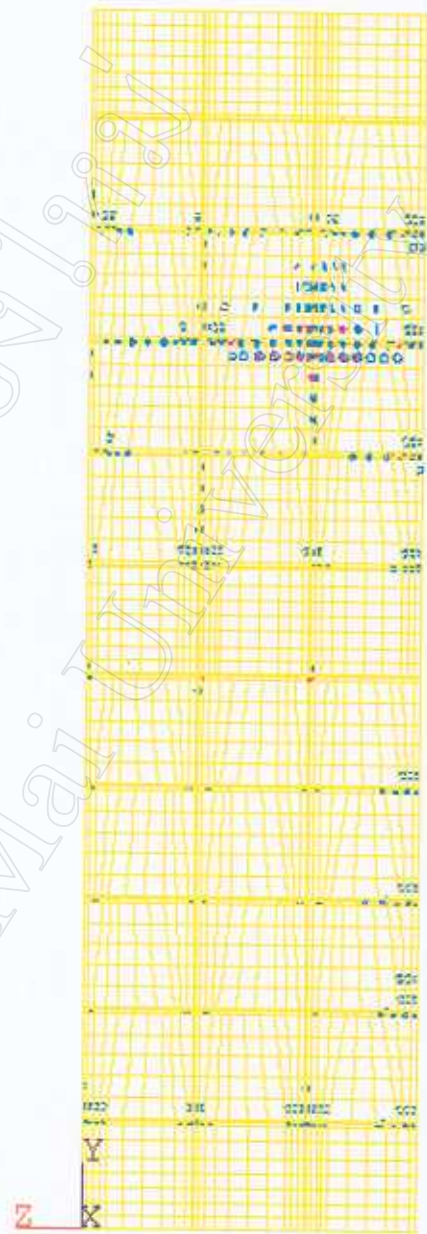
รูปที่ 3.9 รูปแบบการเติกร้าวของกำแพง T2 (มีต่อ)
(ระนาบสมมาตรคือ ระนาบ XY)

รูปที่ 3.9 (ต่อ) รูปแบบการแตกร้าวของกำแพง T2
(ระนาบสมมาตรคือ ระนาบ XY)

- การแตกร้าวเริ่มต้นและการขยายรอยแตก การแตกร้าวของกำแพง T2 จะมีลักษณะเดียวกับกำแพง T1 การแตกร้าวเริ่มต้น เกิดที่ปูนก่อใต้คานเอ็นที่อยู่กลางกำแพง รอยแตกเกิดบริเวณจุดตัดระหว่างปูนก่อในแนวราบและปูนก่อในแนวตั้ง การแตกร้าวเริ่มต้นเกิดที่ 37 % ของกำลังอัดประลัยของกำแพง หลังจากนั้น เกิดการแตกร้าวที่เอวบล็อก B5-D และ B10-D รวมถึงเอวบล็อกด้านในของชั้นที่ 2 และ 7 ดังรูปที่ 3.9(a) ระยะเวลาของรอยแตกที่เอวบล็อกจะขนานกับระยะเวลาของกำแพง และเกิดที่กึ่งกลางความหนาของกำแพง การแตกร้าวของเอวบล็อกจะเริ่มเกิดที่ด้านล่างของคอนกรีต เมื่อเพิ่มแรงขึ้นเรื่อยๆ จะเกิดการแตกร้าวที่เอวบล็อกในแนว D ตั้งแต่ชั้นที่ 2 จนถึง 10 โดยเฉพาะชั้นที่ 2 เอวบล็อกจะแตกทั้งชั้น ดังรูปที่ 3.9(b) และ รูปที่ 3.9(c) การแตกร้าวของปูนก่อในแนวราบจะเกิดได้บริเวณที่เปลือกบล็อกและเอวบล็อกมาชนกัน การแตกร้าวของปูนก่อนี้จะเกิดพร้อมกับการแตกร้าวของเอวบล็อกที่เกิดขึ้นในแต่ละจุด ส่วนปูนก่อในแนวตั้งจะเริ่มมีการแตกร้าวที่ 74 % ของกำลังอัดประลัย เมื่อเพิ่มแรงจนถึงประมาณ 98 % ของกำลังอัดประลัย จะ

เกิดการแตกร้าวของเอวบล็อกจากช่วงในของกำแพง ซึ่งจะเกิดเฉพาะชั้นที่อยู่เหนือคานเอ็นกลางเท่านั้น ชั้นที่อยู่ใต้คานเอ็นกลางจะไม่พบรอยร้าวของเอวบล็อกจากช่วงในกำแพง ดังรูปที่ 3.9(c)

- การวิบัติของกำแพง การวิบัติของกำแพงจะเกิด เนื่องจากการแตกร้าวของคอนกรีตบล็อกในชั้นที่ 8 และ 9 ร่วมกับการแตกหลุดของปูนก่อในชั้น M8 จากลักษณะการแตกร้าวของเอวบล็อกจะทำให้กำแพงมีการแยกตัวกลางระนาบ ดังรูปที่ 3.9(d)

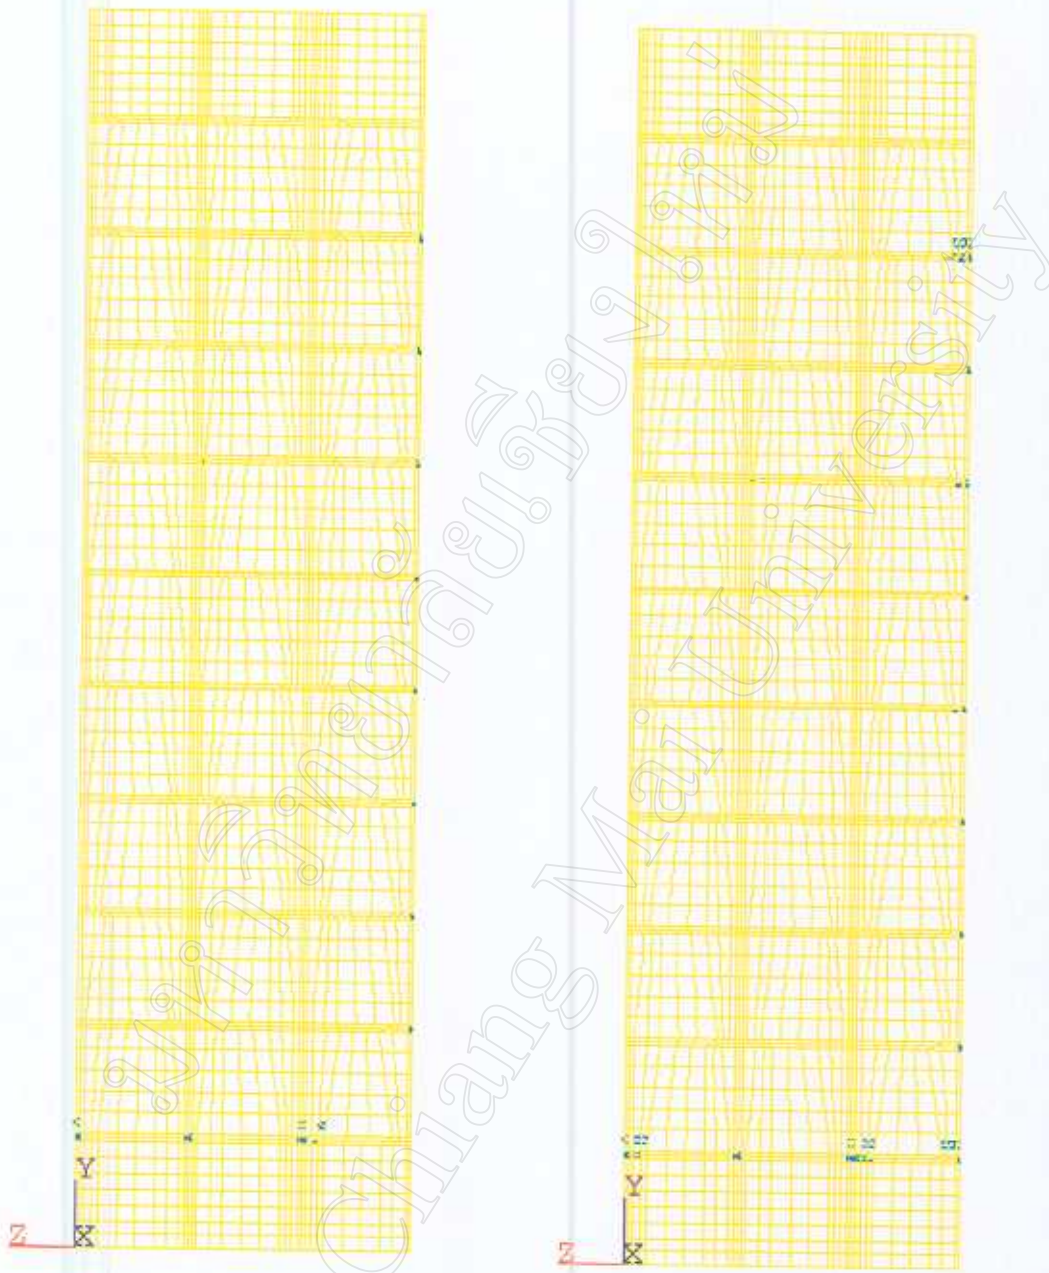
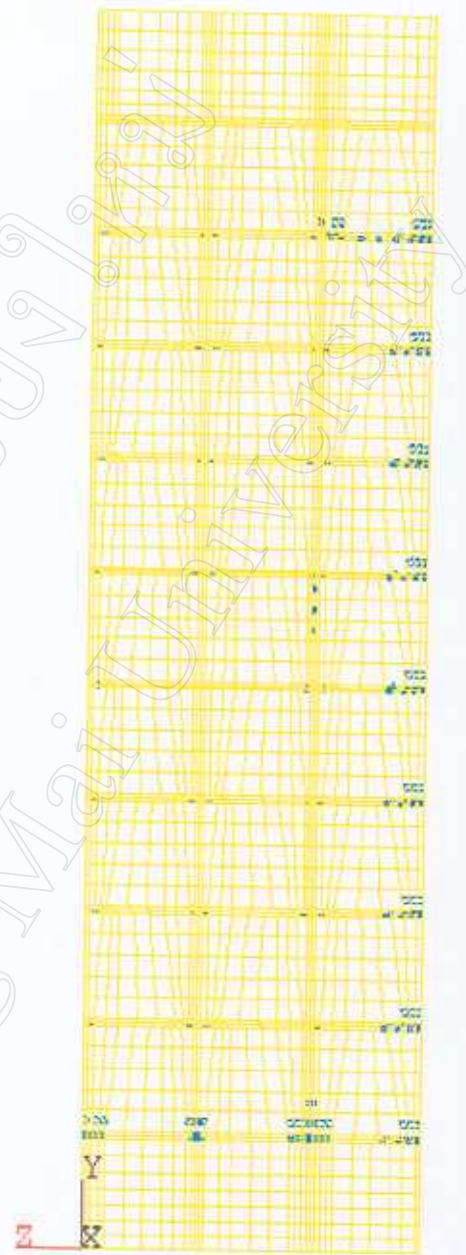
รูปที่ 3.10 รูปแบบการเติกร้าวของกำแพง C1 (มีต่อ)
(ระนาบสมมาตรคือ ระนาบ XY)

รูปที่ 3.10 (ต่อ) รูปแบบการแตกร้าวของกำแพง C1
(ระนาบสมมาตรคือ ระนาบ XY)

- การแตกร้าวเริ่มต้นและการขยายรอยแตก การแตกร้าวเริ่มต้น เกิดที่ปูนก่อเหนือคานเอ็นด้านล่าง บริเวณจุดตัดระหว่างปูนก่อในแนวราบและปูนก่อในแนวตั้ง การแตกร้าวเริ่มต้นเกิดที่ 84 % ของกำลังอัดประลัยของกำแพง หลังจากนั้น เกิดการแตกร้าวที่เอวบล็อกด้านในของชั้นที่ 2 และปูนก่อในแนวราบ ในแนว D ดังรูปที่ 3.10(a) ระนาบของรอยแตกที่เอวบล็อกจะขนานกับระนาบของกำแพง และเกิดที่กึ่งกลางความหนาของกำแพง การแตกร้าวของเอวบล็อกจะเริ่มเกิดที่ด้านล่างของคอนกรีตบล็อก เมื่อเพิ่มแรงขึ้นเรื่อยๆ จะเกิดการแตกร้าวที่เอวบล็อกในแนว D ตั้งแต่ชั้นที่ 2 จนถึง 10 โดยเฉพาะชั้นที่ 2 เอวบล็อกจะแตกทั้งชั้น ดังรูปที่ 3.10(b) และรูปที่ 3.10(c) การแตกร้าวของปูนก่อในแนวราบจะเกิดได้บริเวณที่เปลือยบล็อกและเอวบล็อกมาชนกัน การแตกร้าวของปูนก่อนี้จะเกิดพร้อมกับการแตกร้าวของเอวบล็อกที่เกิดขึ้นในแต่ละจุด ส่วนปูนก่อในแนวตั้งจะเริ่มมีการแตกร้าวที่ 89 % ของกำลังอัดประลัย การแตกร้าวของเอวบล็อกและปูนก่อช่วงในกำแพงจะเกิดน้อยมาก

- การวิบัติของกำแพง การวิบัติของกำแพงจึงเกิดเนื่องจากการแตกร้าวของเอวบล็อก ซึ่งทำให้มีการแยกตัวกลางระนาบ ดังรูปที่ 3.10(d)

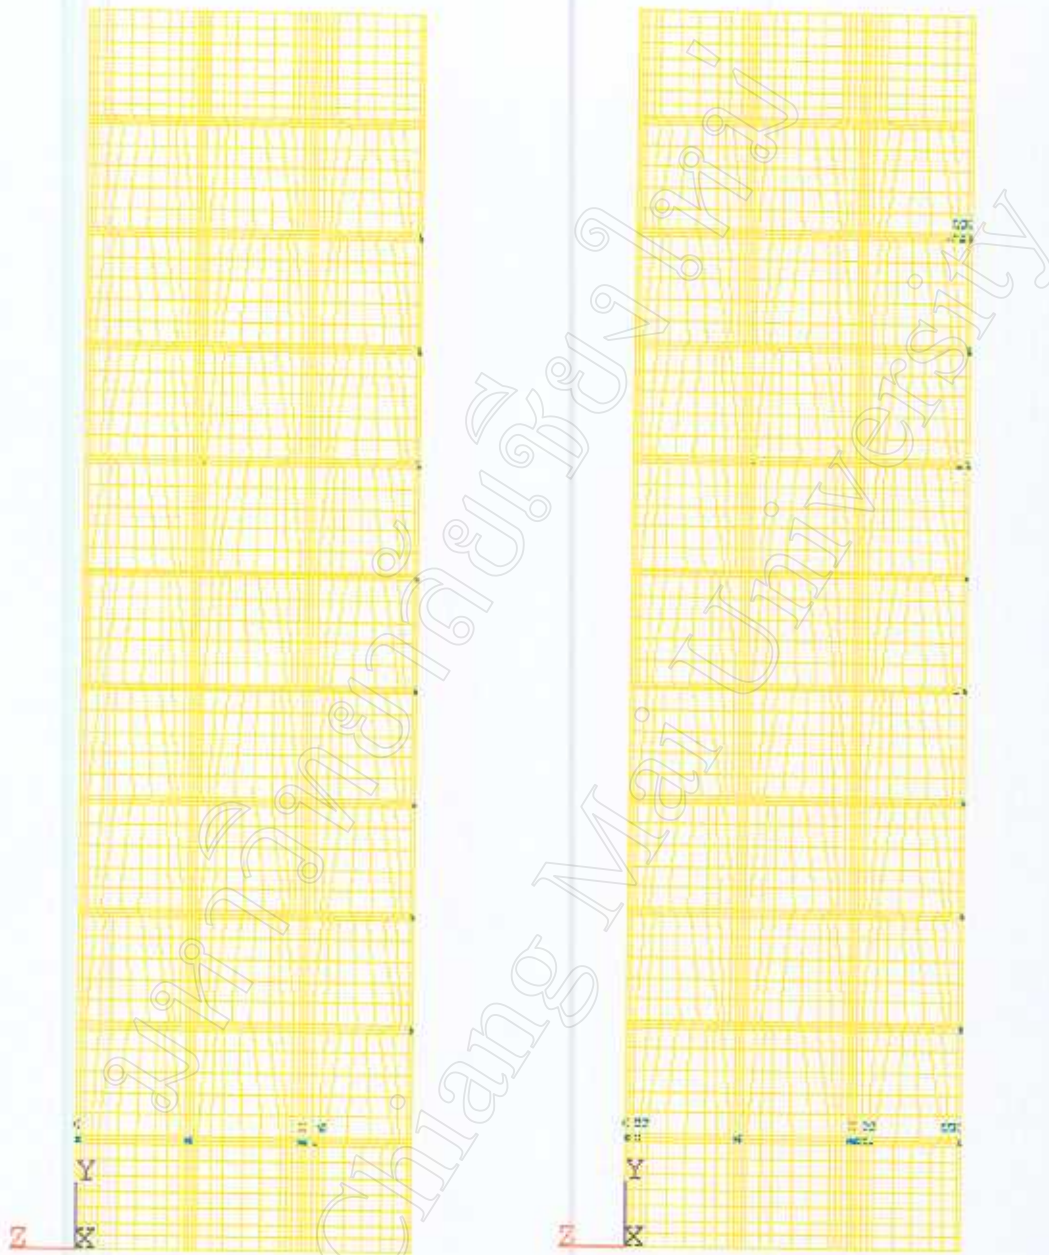
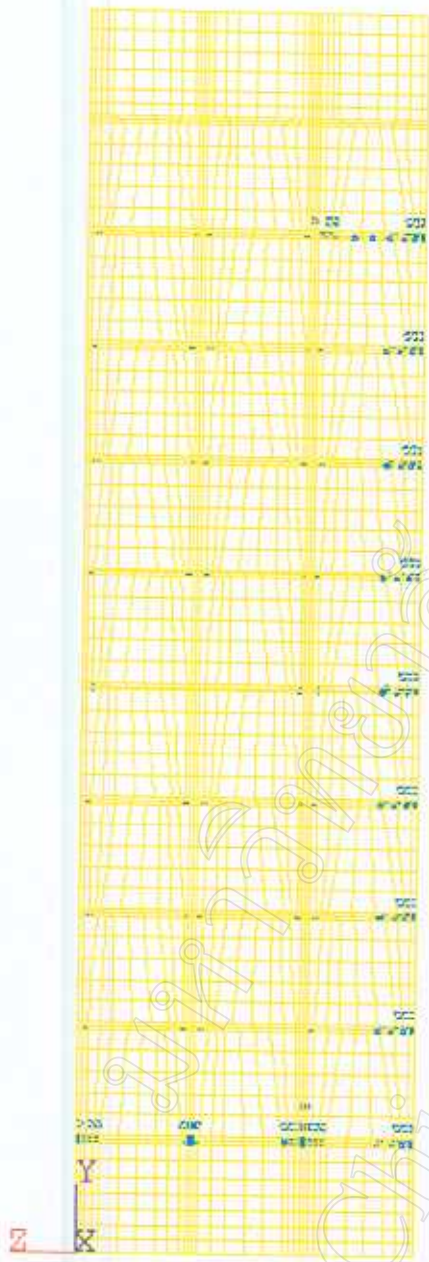
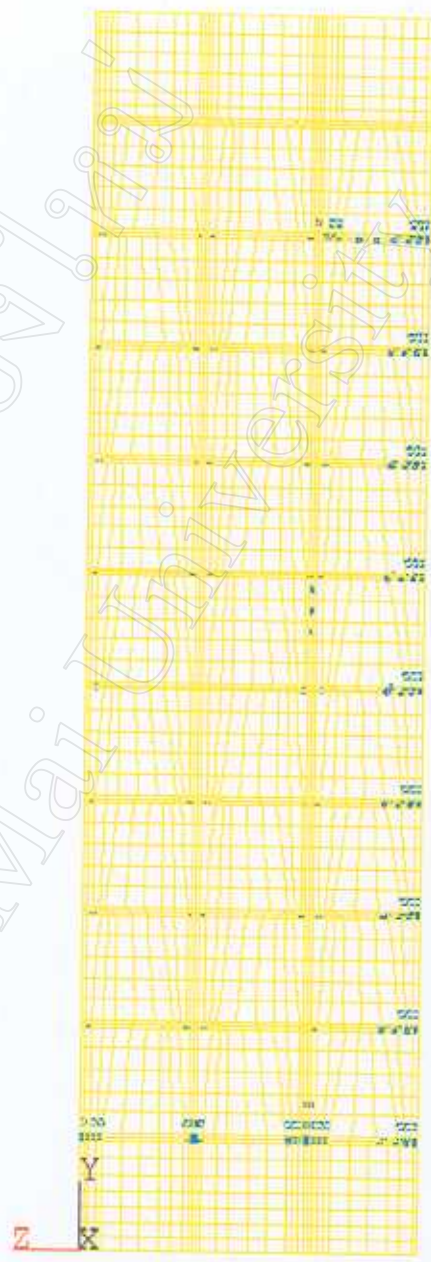
รูปที่ 3.11 รูปแบบการแตกตัวของกำแพง C2 (มีต่อ)
(ระนาบสมมาตรคือ ระนาบ XY)

รูปที่ 3.11 (ต่อ) รูปแบบการแตกร้าวของกำแพง C2
(ระนาบสมมาตรคือ ระนาบ XY)

ระหว่างปูนก่อในแนวราบและปูนก่อในแนวตั้ง การแตกร้าวเริ่มต้นเกิดที่ 84 % ของกำลังอัดประลัยของกำแพง หลังจากนั้น เกิดการแตกร้าวที่เอวบล็อกค้ำในของชั้นที่ 2 และปูนก่อในแนวราบ ในแนว D ดังรูปที่ 3.11(a) ระบายของรอยแตกที่เอวบล็อกจะขนานกับระบายของกำแพง และเกิดที่กึ่งกลางความหนาของกำแพง การแตกร้าวของเอวบล็อกจะเริ่มเกิดที่ด้านล่างของคอนกรีตบล็อก เมื่อเพิ่มแรงขึ้นเรื่อยๆ จะเกิดการแตกร้าวที่เอวบล็อกในแนว D ตั้งแต่ชั้นที่ 2 จนถึง 10 โดยเฉพาะชั้นที่ 2 เอวบล็อกจะแตกทั้งชั้น ดังรูปที่ 3.11(b) และรูปที่ 3.11(c) การแตกร้าวของปูนก่อในแนวราบจะเกิดได้บริเวณที่เปลือบบล็อกและเอวบล็อกมาชนกัน การแตกร้าวของปูนก่อนี้จะเกิดพร้อมกับการแตกร้าวของเอวบล็อกที่เกิดขึ้นในแต่ละจุด ส่วนปูนก่อในแนวตั้งจะเริ่มมีการแตกร้าวที่ 89 % ของกำลังอัดประลัย การแตกร้าวของเอวบล็อกและปูนก่อช่วงในกำแพงจะเกิดน้อยมาก

- การวิบัติของกำแพง การวิบัติของกำแพงจึงเกิดเนื่องจากการแตกร้าวของเอวบล็อก ซึ่งทำให้มีการแยกตัวกลางระบาย ดังรูปที่ 3.11(d)

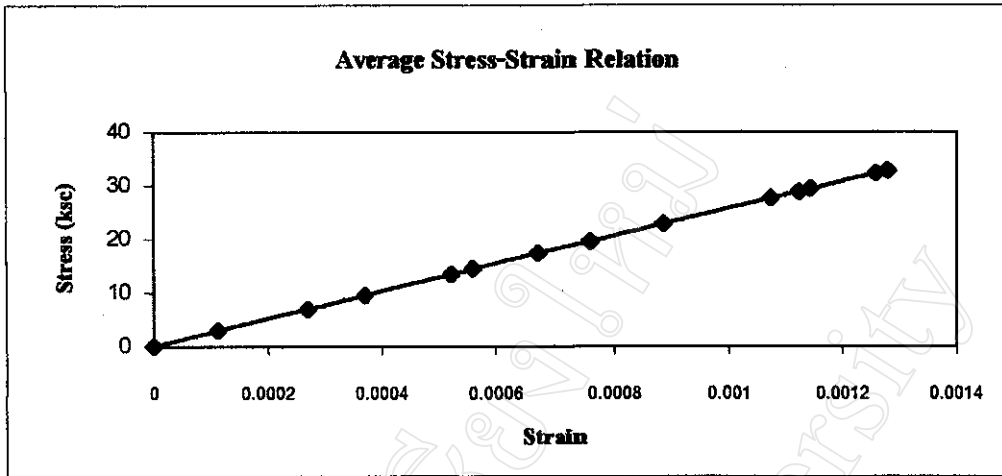
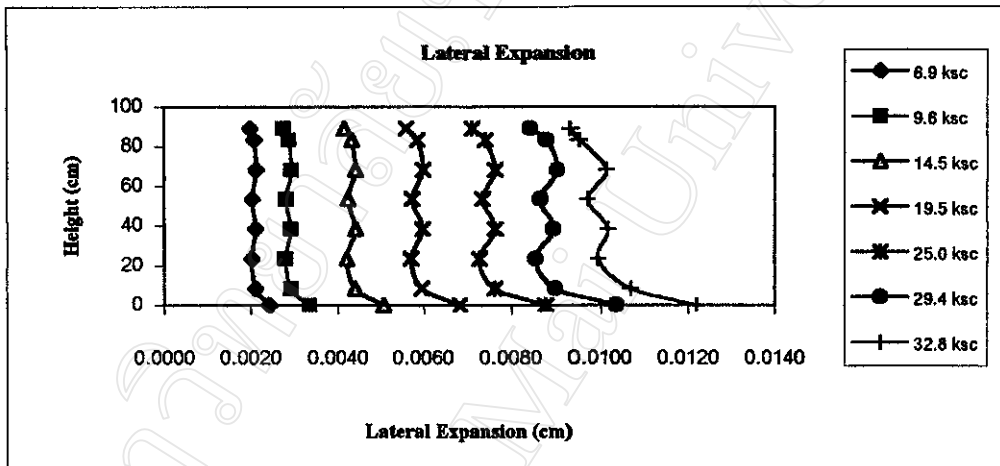
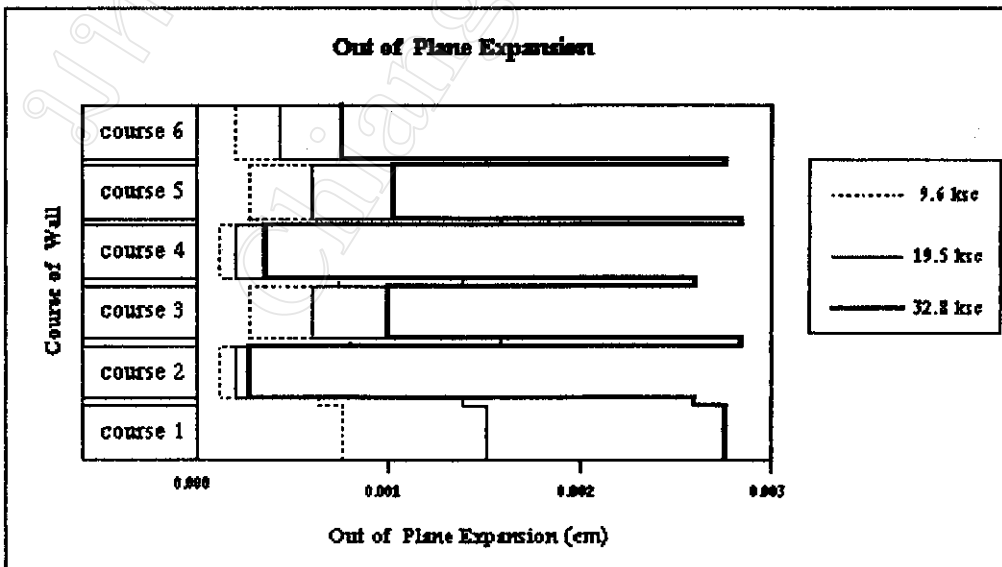
รูปที่ 3.12 พฤติกรรมของกำแพง SN1

- การขยายตัวด้านข้างของกำแพง จากรูปที่ 3.12 การขยายตัวด้านข้างของกำแพง พบว่าด้านล่างจะมีการขยายตัวมากกว่าด้านบนของกำแพง ส่วนช่วงกลางจะขยายตัวมากกว่าด้านบน แต่น้อยกว่าด้านล่าง ส่วนการขยายตัวในแนวตั้งจากกับกำแพง พบว่าด้านล่างจะมีการขยายตัวมากกว่าด้านบนและช่วงกลางกำแพง เนื่องจากการยึดที่ฐานเฉพาะแนวตั้ง ส่วนปูนก่อจะมีการขยายตัวมากกว่าคอนกรีตบล็อกมาก

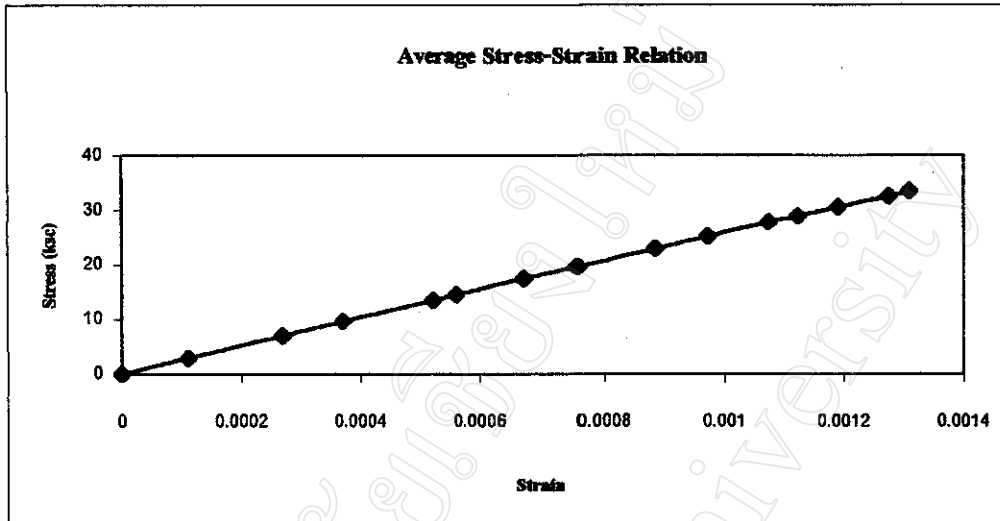
รูปที่ 3.13 พฤติกรรมของกำแพง SN2

- การขยายตัวด้านข้างของกำแพง จากรูปที่ 3.13 พบว่าด้านล่างจะไม่มีการขยายตัวเนื่องจากถูกยึดที่ฐานไว้ ส่วนช่วงกลางจะขยายตัวมากกว่าด้านบน เมื่อเปรียบเทียบการขยายตัวของด้านบนกับกำแพง SN1 จะพบว่ากำแพง SN2 จะมีการขยายตัวมากกว่าประมาณ 5 %

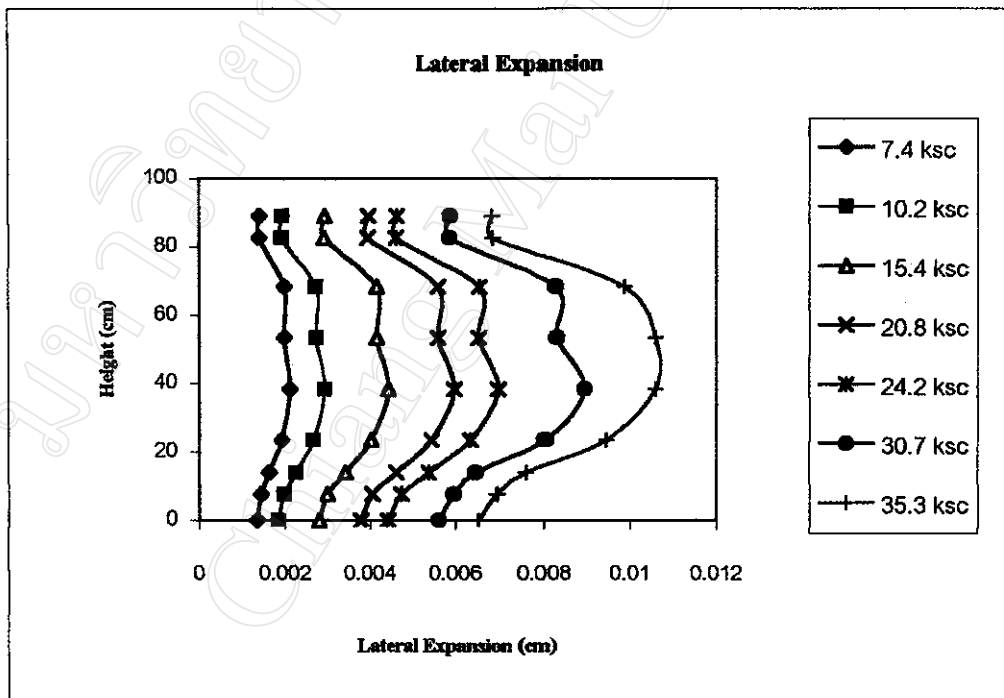
รูปที่ 3.15 พฤติกรรมของกำแพง S1

- การขยายตัวด้านข้างและการขยายรอยแตก จากรูปที่ 3.15 พบว่าด้านล่างและด้านบนจะมีการขยายตัวเท่ากัน ส่วนช่วงกลางจะขยายตัวมากกว่าด้านบนและด้านล่าง

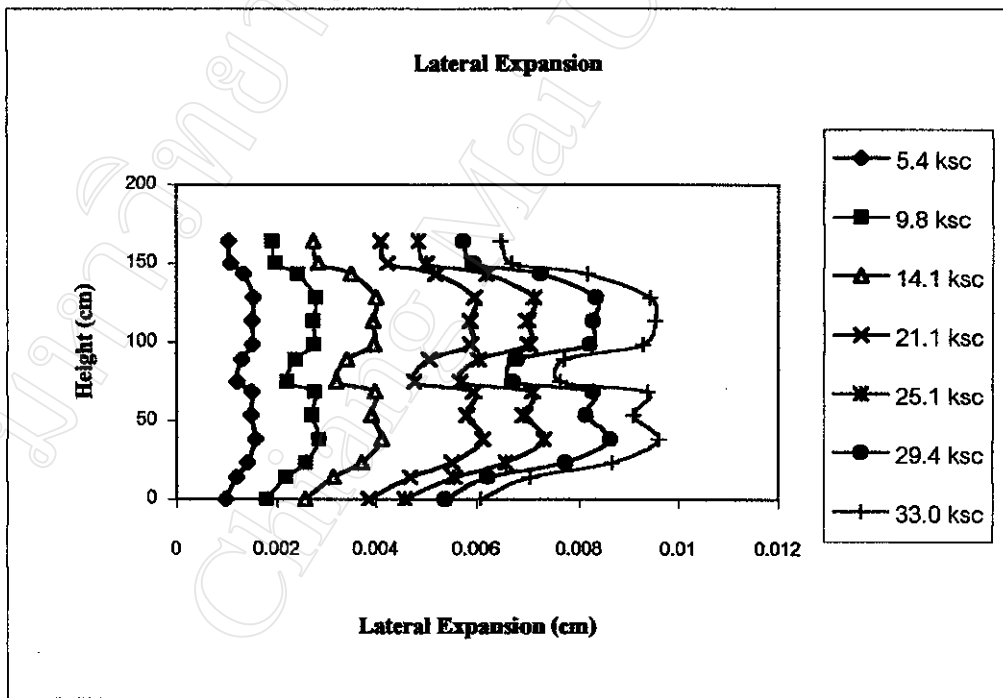
รูปที่ 3.19 พฤติกรรมของก้านเฟง T1

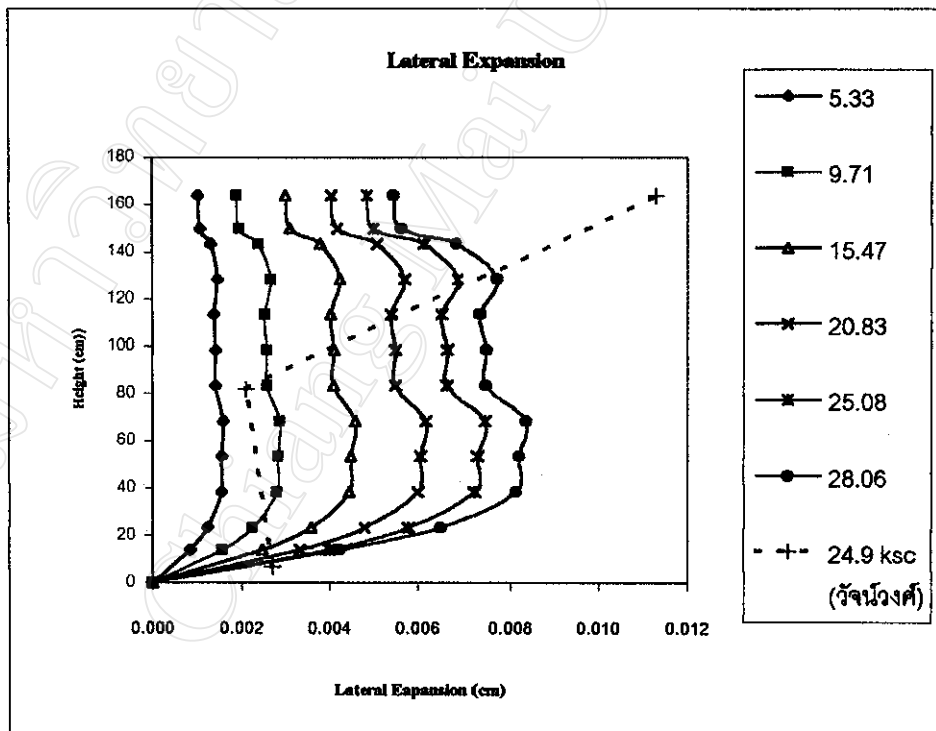
รูปที่ 3.22 พฤติกรรมของกํ้าแพง C2

- การขยายตัวด้านข้าง จากรูปที่ 3.22 พบว่าด้านล่างจะไม่มี การขยายตัวเนื่องจากถูกยึดที่ฐานไว้ ส่วนช่วงกลางจะขยายตัวมากกว่าด้านบน นอกจากนี้ในชั้นที่ 6, 7 และ 8 มีการขยายตัวน้อยกว่าคอนกรีตบล็อกกวางชั้นอื่นๆ เมื่อเปรียบเทียบการขยายตัวของด้านบน ระหว่างกำแพง C1 และ กำแพง C2 จะพบว่า จะมีการขยายตัวเท่ากัน
