บทที่ 4

ผลวิเคราะห์การเสริมกำลังจุดต่อโดยแผ่นไฟเบอร์

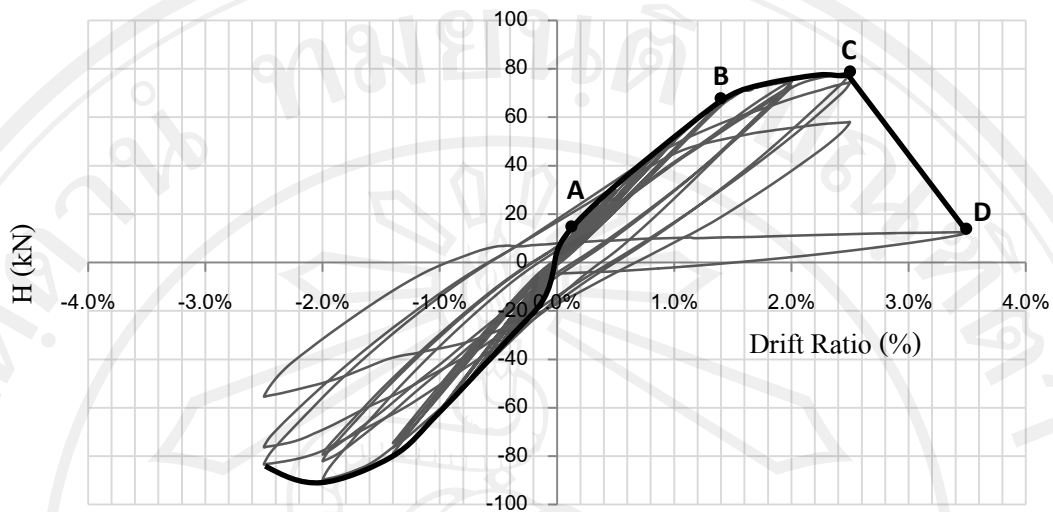
รูปที่ 4.1 กราฟความสัมพันธ์ระหว่างแรงแนวราบ (H) กับ Drift Ratio ของจุดต่อ J1-CFRP1

จากการวิเคราะห์แบบจำลอง J1-CFRP1 พบว่าเกิดการวิบัติเนื่องจากแรงดัดที่คานหน้าเสาเมื่อคานปลายคานขึ้นที่ Drift Ratio 3.50% และสามารถสร้างกราฟความสัมพันธ์ระหว่างแรงแนวราบ กับ Drift Ratio ได้ดังรูปที่ 4.1

จากรูปที่ 4.1 ได้แบ่งจุดศึกษาเป็น 4 จุด เหมือนกับตัวอย่าง J1 เพื่อสังเกตรอยแตกร้าวและรูปแบบการวิบัติ ซึ่งพบว่าเกิดรอยแตกร้าวบริเวณคานหน้าเสาก่อนเป็นอันดับแรก จากนั้นเมื่อเพิ่ม Drift Ratio พบรอยแตกร้าวเพิ่มมากขึ้นเรียงลำดับความเสียหายที่มีความรุนแรงมากจากจุดต่อ, คาน และเสาตามลำดับ ซึ่งรอยแตกร้าวในเสาบริเวณหุ้มแผ่นคาร์บอนไฟเบอร์เกิดรอยแตกร้าวน้อยที่สุด และสุดท้ายแบบจำลองเกิดวิบัติจากแรงดัดบริเวณคานหน้าเสา ดังรูปที่ 4.2 ถึง รูปที่ 4.6 คล้ายกับการทดสอบของ Gergely และคณะ (2000) ที่แสดงให้เห็นว่าเมื่อจุดต่ออาคารที่มีพฤติกรรมแบบคานแข็ง-เสาอ่อน ได้รับการเสริมกำลังด้วยแผ่นไฟเบอร์ที่เสาและจุดต่อที่เพียงพอจะสามารถย้ายตำแหน่งการวิบัติจากที่จุดต่อให้ไปเกิดที่คานหน้าเสาได้

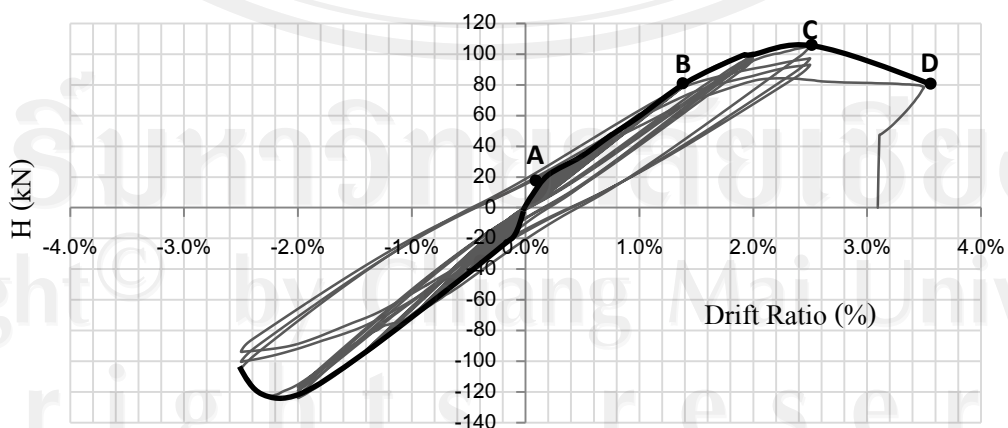
รูปที่ 4.7 กราฟความสัมพันธ์ระหว่างแรงแนวราบ (H) กับ Drift Ratio ของจุดต่อ J1-CFRP2

จากกราฟความสัมพันธ์ระหว่างแรงแนวราบ กับ Drift Ratio ของแบบจำลอง J1-CFRP2 ในรูปที่ 4.7 พบว่าแบบจำลองเกิดการวิบัติเนื่องจากแรงดัดที่คานบริเวณสิ้นสุดการหุ้มแผ่นคาร์บอนไฟเบอร์ เมื่อคานปลายคานขึ้นที่ Drift Ratio เท่ากับ 3.50% เมื่อเทียบกับแบบจำลอง J1-CFRP1 พบว่าแบบจำลองนี้มีกำลังรับแรงแนวราบและความเหนียวมากกว่า จึงเหมาะสมในการรับแรงแผ่นดินไหวมากกว่าการหุ้มแผ่นไฟเบอร์เฉพาะที่เสา

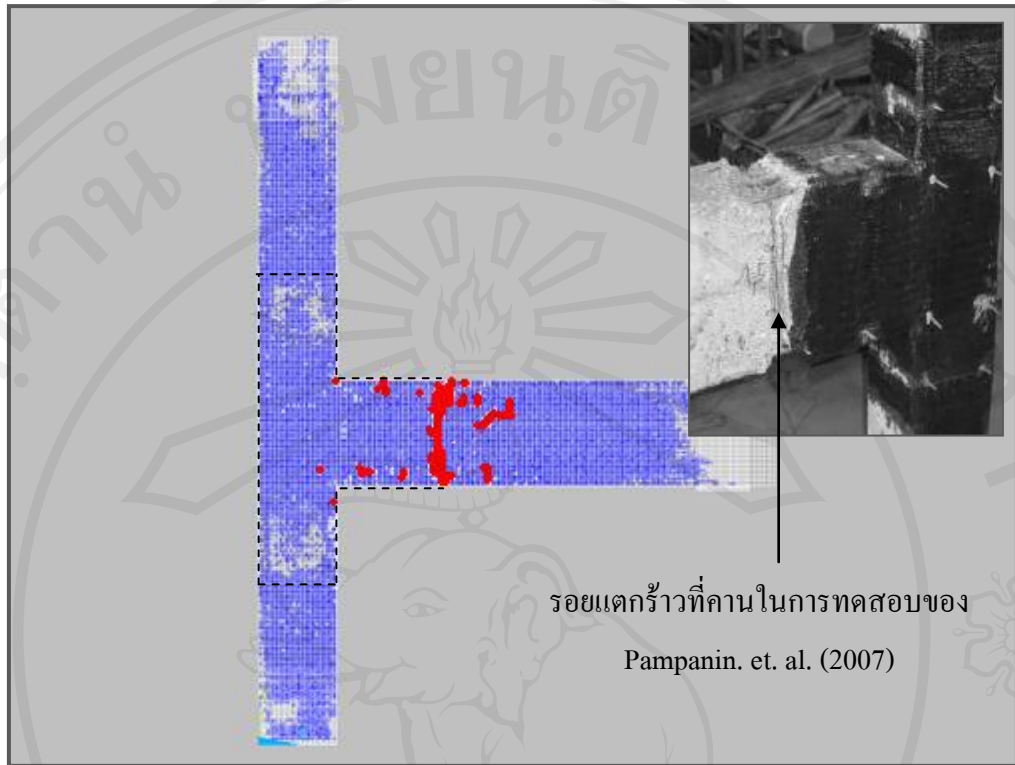
รูปที่ 4.11 รอยแตกร้าวในแบบจำลองจุดต่อ J1-CFRP2 ที่จุด D ของกราฟ (Drift Ratio 3.50%)

เมื่อพิจารณารูปแบบของรอยแตกร้าวที่ Drift Ratio ต่างๆ พบว่าเกิดรอยแตกร้าวที่คานหน้าเสา และในคานบริเวณสิ้นสุดการหุ้มแผ่นคาร์บอนไฟเบอร์เป็นอันดับแรก และเมื่อ Drift Ratio เพิ่มขึ้นรอยแตกร้าวได้ขยายและกระจายไปในเสาและคาน โดยมีความรุนแรงของรอยแตกร้าวเกิดขึ้นเรียงลำดับจากคาน, จุดต่อ และเสาตามลำดับ ส่วนบริเวณที่หุ้มแผ่นคาร์บอนไฟเบอร์พบรอยแตกรavn้อยกว่าบริเวณอื่น และสุดท้ายแบบจำลองนี้เกิดการวิบัติที่คานบริเวณไม่ได้หุ้มแผ่นคาร์บอนไฟเบอร์ดังแสดงในรูปที่ 4.8 ถึง รูปที่ 4.12 ซึ่งรูปแบบการวิบัติที่เกิดขึ้นคล้ายกับการทดสอบในห้องปฏิบัติการของ Pampanin และคณะ (2007) ที่สามารถย้ายตำแหน่งการวิบัติไปเกิดที่บริเวณสิ้นสุดการหุ้มแผ่นไฟเบอร์ได้แม้ว่าที่คานได้ติดแผ่นไฟเบอร์เพื่อรับเฉพาะแรงเฉือน

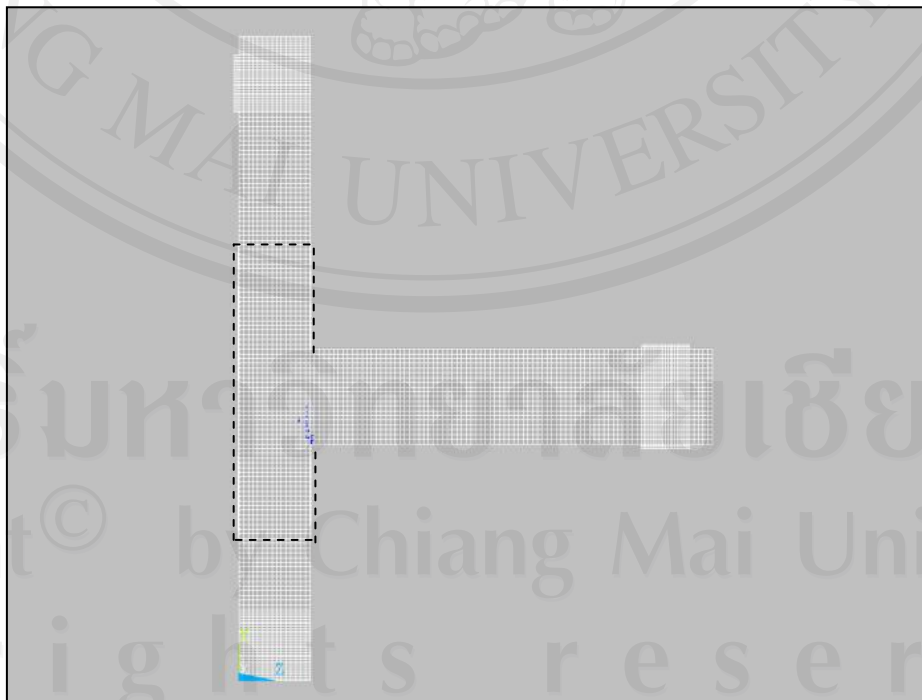
รูปที่ 4.14 รอยแตกร้าวเริ่มต้นในแบบจำลองจุดต่อ J1-GFRP1 ที่จุด A (Drift Ratio 0.12%)

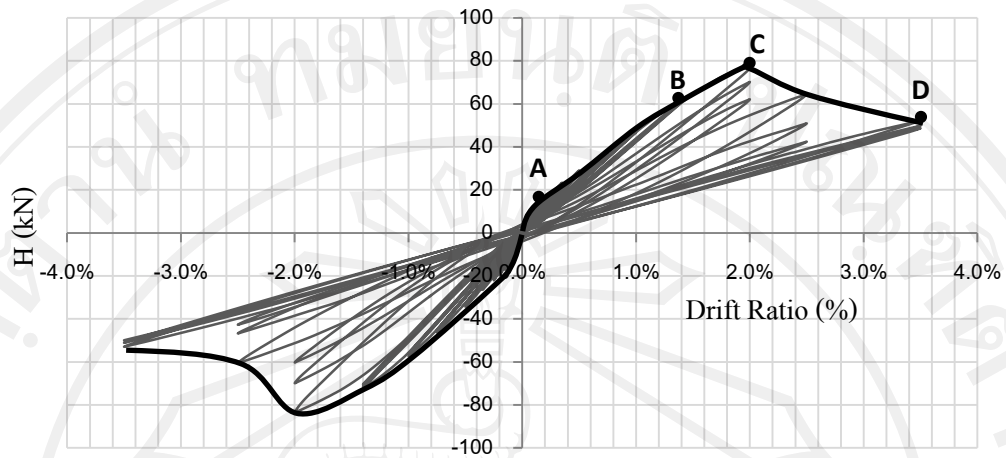
รูปที่ 4.19 กราฟความสัมพันธ์ระหว่างแรงแนวราบ (H) กับ Drift Ratio ของจุดต่อ J1-GFRP2

จากการวิเคราะห์พบว่าแบบจำลองจุดต่อ J1-GFRP2 พบรอยแตกร้าวบริเวณคานหน้าเสาเป็นอันดับแรก และกระจายเข้าไปในจุดต่อ หลังจากนั้นรอยแตกร้าวจึงเกิดขึ้นในคาน และเสา ซึ่งความรุนแรงของรอยแตกร้าวที่เกิดขึ้นเรียงลำดับจากจุดต่อ, คาน, เสา ตามลำดับ และพบอิทธิเมนต์ที่เสียหายเริ่มจากหน้าเสากระจายเข้าไปในบริเวณจุดต่อจนเกิดการวิบัติในที่สุดดังรูปที่ 4.19 ถึง รูปที่ 4.24

จากรูปที่ 4.19 พบว่ากำลังของจุดต่อมีค่าเพิ่มขึ้นเล็กน้อยในช่วง Drift Ratio จาก 2.50% ถึง 3.50% เนื่องจากเมื่อคอนกรีตบริเวณจุดต่อของแบบจำลองนี้เกิดการวิบัติแล้วแต่แบบจำลองยังไม่วิบัติโดยทันทีโดยที่มีเหล็กเสริมของคานบริเวณที่ไม่ได้หุ้มแผ่นไฟเบอร์นั้นยังสามารถรับน้ำหนักต่อไปได้

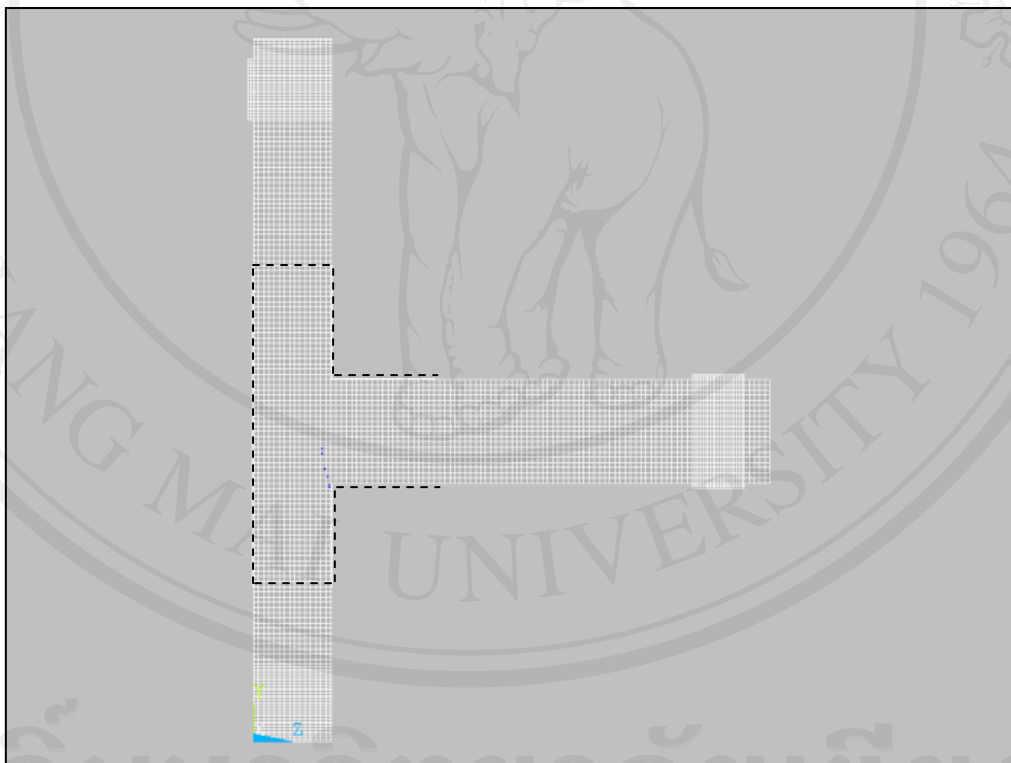
รูปที่ 4.20 รอยแตกกร้าวเริ่มต้นในแบบจำลองจุดต่อ J1-GFRP2 ที่จุด A (Drift Ratio 0.10%)

รูปที่ 4.21 รอยแตกร้าวในแบบจำลองจุดต่อ J1-GFRP2 ที่จุด B (Drift Ratio 1.40%)

รูปที่ 4.22 รอยแตกร้าวในแบบจำลองจุดต่อ J1-GFRP2 ที่จุด C (Drift Ratio 2.00%)

รูปที่ 4.23 รอยแตกร้าวในแบบจำลองจุดต่อ J1-GFRP2 ที่จุด D (Drift Ratio 3.50%)

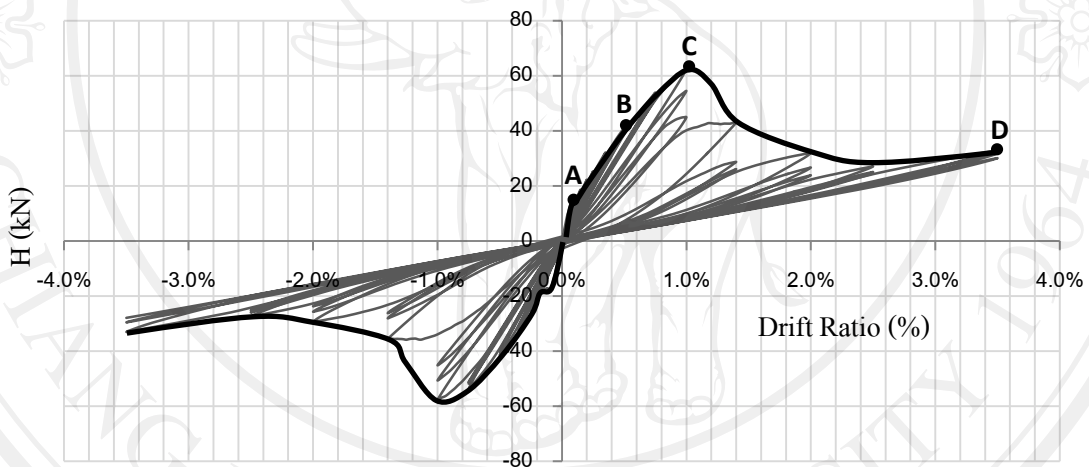
รูปที่ 4.25 กราฟความสัมพันธ์ระหว่างแรงแนวราบ (H) กับ drift ratio ของจุดต่อ J2

กราฟความสัมพันธ์ระหว่างแรงแนวราบ กับ Drift Ratio ของแบบจำลองจุดต่อภายในอาคารไม่เสริมกำลังแสดงได้ดังรูปที่ 4.25 โดยที่แบบจำลองเริ่มเกิดการแตกร้าวบริเวณมุมของจุดต่อเป็นอันดับแรก และเมื่อ Drift Ratio เพิ่มขึ้น พบรอยแตกร้าวอย่างมากที่จุดต่อ ร่องลงมาคือที่เสาและคานตามลำดับ แสดงว่าคานมีความแข็งแรงมากกว่าเสาและจุดต่อก่อนข้างมาก และที่ Drift Ratio 0.50% พบว่ามีอิทธิพลเสียหายเกิดขึ้นกลางจุดต่อและขยายออกไปหามุมทั้งบนและล่างของจุดต่อ โดยมีกำลังสูงสุดเมื่อ Drift Ratio 1.00% หลังจากนั้นกำลังของแบบจำลองนี้จะลดลง และสุดท้ายแบบจำลองนี้เกิดการวิบัติจากแรงเฉือนที่จุดต่อในลักษณะทแยงตั้งจากกันดังรูปที่ 4.26 ถึง รูปที่ 4.30 คล้ายกับการทดสอบพฤติกรรมจุดต่อภายในอาคารที่มีพฤติกรรมคานแข็งเสาอ่อนของ Ayala และคณะ (2003)

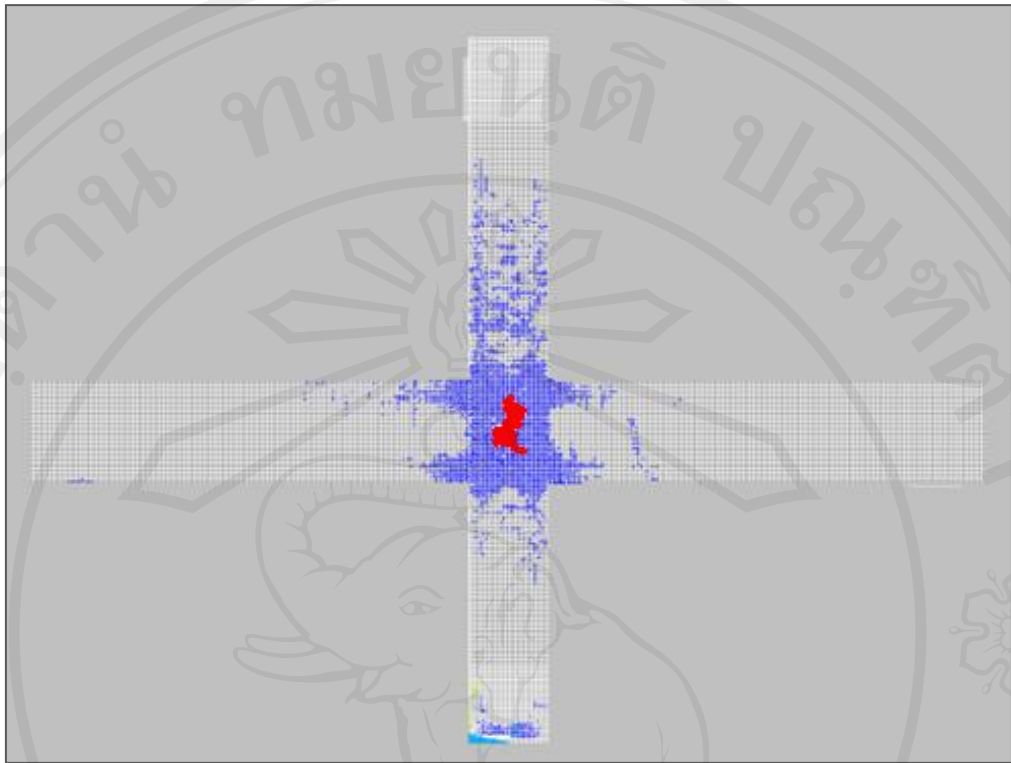
รูปที่ 4.26 รอยแตกร้าวเริ่มต้นในแบบจำลองจุดต่อ J2 ที่จุด A (Drift Ratio 0.10%)

รูปที่ 4.27 รอยแตกร้าวในแบบจำลองจุดต่อ J2 ที่จุด B (Drift Ratio 0.50%)

รูปที่ 4.28 รอยแตกร้าวในแบบจำลองจุดต่อ J2 ที่จุด C (Drift Ratio 1.00%)

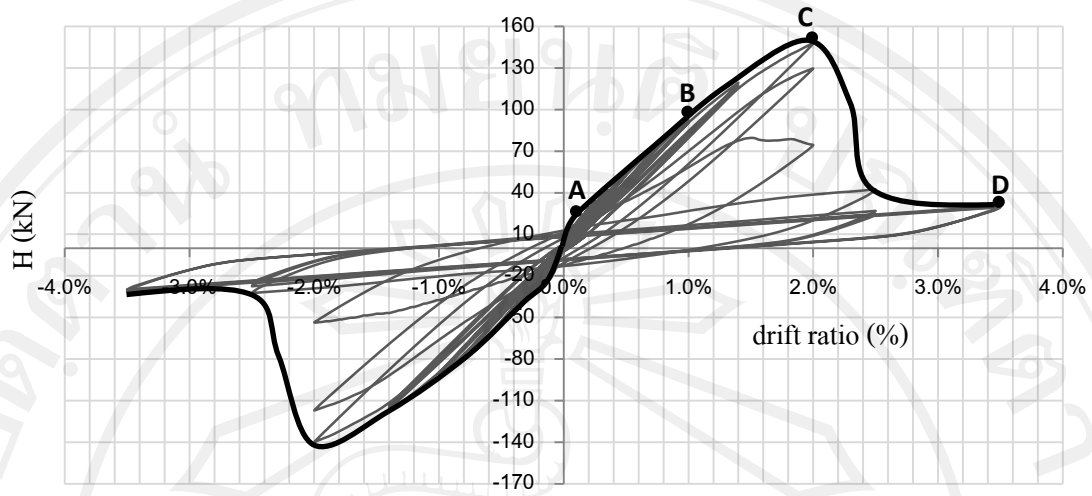
รูปที่ 4.31 กราฟความสัมพันธ์ระหว่างแรงแนวราบ (H) กับ drift ratio ของจุดต่อ J2-CFRP1

การวิเคราะห์แบบจำลอง J2-CFRP1 แสดงให้เห็นว่าแบบจำลองเกิดการวิบัติจากแรงดัดที่คานหน้าเสาผสมกับการวิบัติจากแรงเฉือนที่จุดต่อ โดยรอยแตกร้าวเริ่มเกิดที่มุมระหว่างเสากับคานด้านบนก่อน และกระจายรอยแตกร้าวเข้าไปยังเสาและคาน ซึ่งพบรอยแตกร้าวสูงสุดที่จุดต่อ, เสา และคานตามลำดับ โดยบริเวณเสาที่หุ้มแผ่นคาร์บอนไฟเบอร์นั้นพบรอยแตกร้าวน้อยกว่าบริเวณอื่น เมื่อ Drift Ratio มากกว่า 2.00% พบอิลิเมนต์เสียหายเริ่มจากมุมจุดต่อด้านบนและมุมด้านล่างและขยายความยาวของรอยร้าวมาบรรจบดังแสดงในรูปที่ 4.31 ถึง รูปที่ 4.36

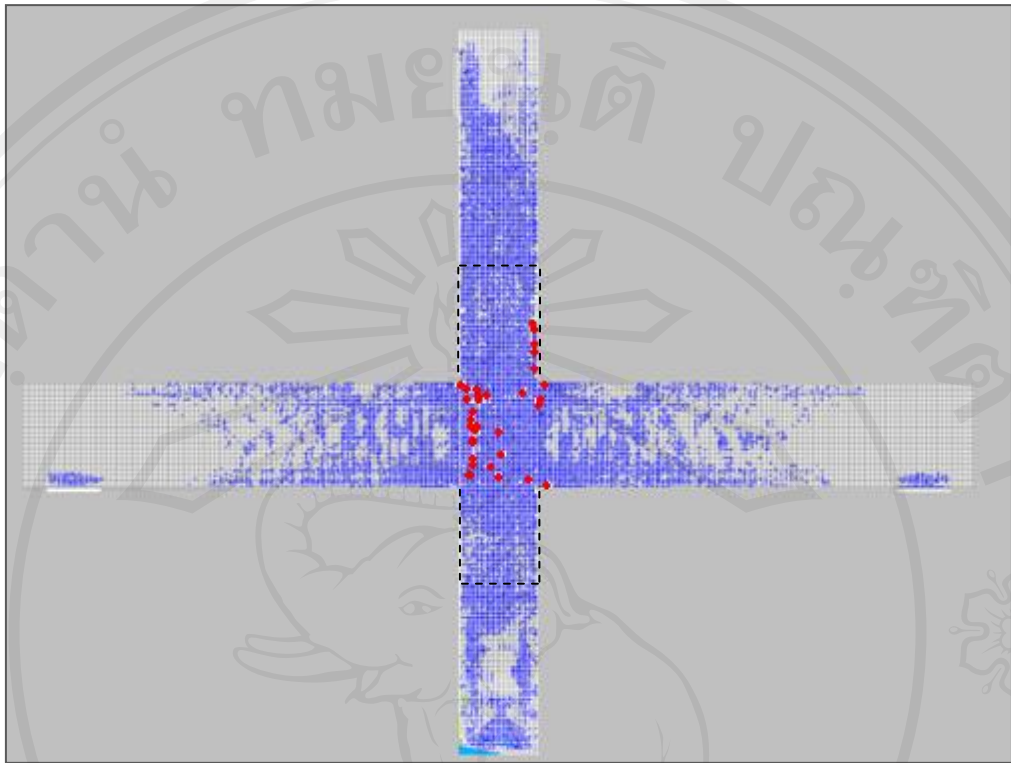
รูปที่ 4.43 รอยแตกร้าวเริ่มต้นในแบบจำลองจุดต่อ J2-GFRP1 ที่จุด A (Drift Ratio 0.12%)

รูปที่ 4.44 รอยแตกร้าวในแบบจำลองจุดต่อ J2-GFRP1 ที่จุด B (Drift Ratio 0.67%)

รูปที่ 4.45 รอยแตกร้าวในแบบจำลองจุดต่อ J2-GFRP1 ที่จุด C (Drift Ratio 2.00%)

รูปที่ 4.46 รอยแตกร้าวในแบบจำลองจุดต่อ J2-GFRP1 ที่จุด D (Drift Ratio 3.50%)

รูปที่ 4.47 รูปแบบการเสียรูปของแบบจำลองจุดต่อ J2-GFRP1 ที่ Drift Ratio สุดท้าย

ผลการวิเคราะห์พฤติกรรมแบบจำลอง J2-GFRP1 พบว่าแบบจำลองนี้เกิดการวิบัติที่จุดต่อ และพบอิลิเมนต์ที่เสียหายหลังจากผ่าน Drift Ratio 2.00% ซึ่งเริ่มเกิดรอยแตกร้าวที่มุมของจุดต่อ หลังจากนั้นจึงกระจายรอยแตกร้าวเข้าไปในภายในจุดต่อเมื่อ Drift Ratio เพิ่มขึ้น และกระจายเข้าไปยังเสาและคานตามลำดับ โดยความรุนแรงของความเสียหายที่เกิดขึ้นเรียงลำดับจากจุดต่อ, เสา และคานตามลำดับจนเกิดการวิบัติจากแรงเฉือนที่จุดต่อในที่สุด ดังรูปที่ 4.42 ถึง รูปที่ 4.47 โดยการวิบัตินี้สาเหตุเหมือนกับแบบจำลอง J1-GFRP2

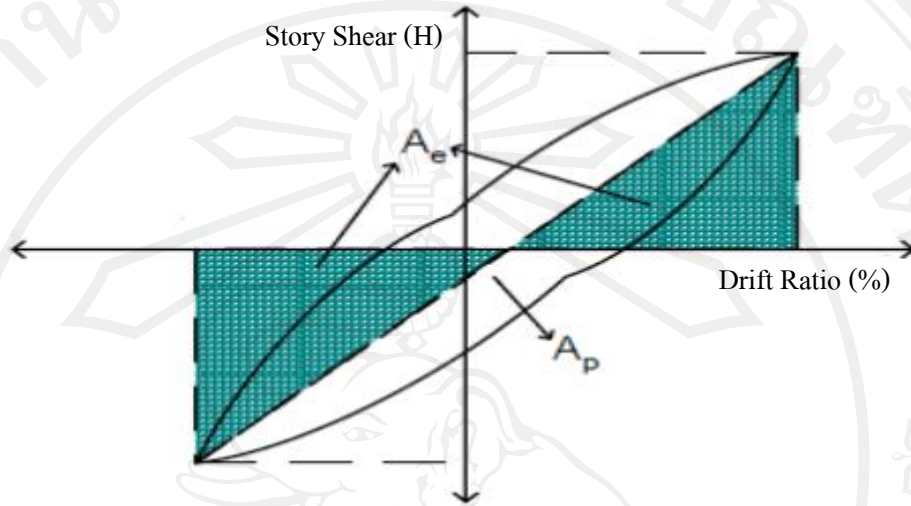
รูปที่ 4.57 การคำนวณค่าอัตราหน่วงหนืดเทียบเท่า (Onur, 2005)

ในการวิเคราะห์ความสามารถในการดูดซับพลังงานในงานวิจัยนี้คำนวณจากอัตราหน่วยหนืดเทียบเท่า (Equivalent Viscous Damping Ratio, ζ_{eq}) โดยใช้พื้นที่ในรอบที่สามของกราฟความสัมพันธ์ระหว่างแรงกระทำแนวราบ กับ Drift Ratio ดังรูปที่ 4.57 และหาค่าอัตราหน่วยหนืดเทียบเท่าจากสมการที่ 4.2

$$\zeta_{eq} = \frac{1}{2\pi} \frac{A_p}{A_e} \times 100 \quad (4.2)$$

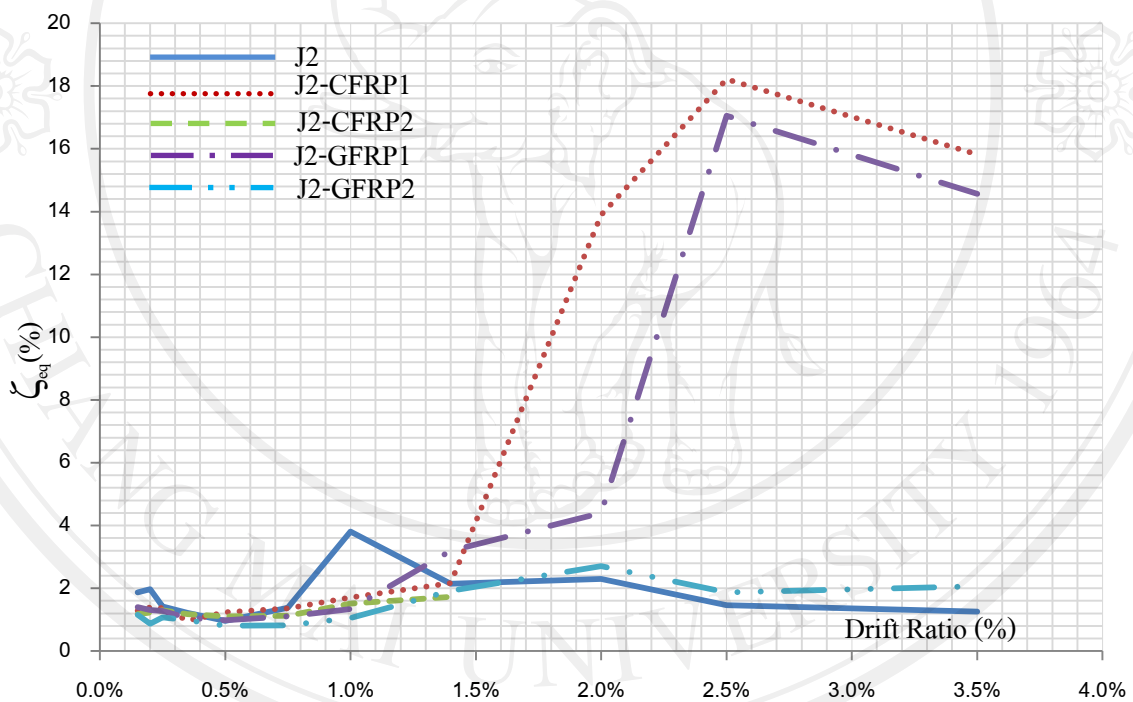
รูปที่ 4.59 ความสามารถในการดูดซับพลังงานของแบบจำลองจุดต่อภายในอาคาร

ความสามารถในการดูดซับพลังงานของแบบจำลองจุดต่อภายในอาคาร พบว่าแบบจำลอง J2-CFRP1 และ J2-GFRP1 ซึ่งเป็นแบบจำลองที่หุ้มแผ่นไฟเบอร์เฉพาะในเสา มีความสามารถในการดูดซับพลังงานสูงกว่าแบบจำลองอื่นอย่างมาก โดยมีค่าสูงสุดที่ Drift Ratio 2.50% จากนั้นความสามารถนี้จะค่อยๆ ลดลง ไม่เหมือนกับแบบจำลองจุดต่อริมอาคารที่เมื่อถึงจุดสูงสุดแล้วจะเกิดการวิบัติในทันที ส่วนในแบบจำลอง J2-CFRP2 นั้นมีการดูดซับพลังงานได้น้อยที่สุด เนื่องจากการการหักของเสาที่ Drift Ratio 1.40% จึงถือว่าแบบจำลองนี้ดูดซับพลังงานได้

น้อยมาก และอันตรายอย่างยิ่งเมื่อเกิดแรงแผ่นดินไหวกระทำกับจุดต่อนี้ดังแสดงในรูปที่ 4.59 และมีการดูดซับพลังงานมากที่สุดดังแสดงในตารางที่ 4.6

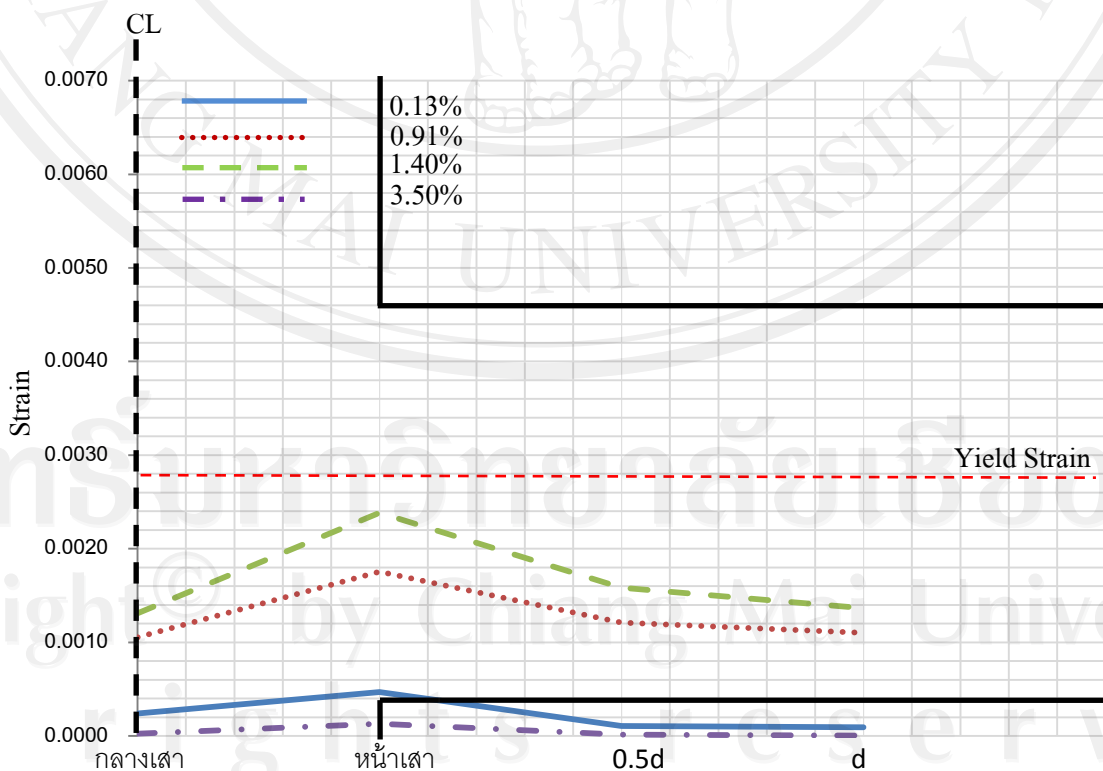
รูปที่ 4.60 ความเครียดเหล็กเสริมในคานบริเวณจุดต่อของแบบจำลอง J1

ผลการวิเคราะห์ความเครียดเหล็กเสริมคานของแบบจำลองจุดต่อ J1 ดังรูปที่ 4.60 พบว่าเมื่อ Drift Ratio เพิ่มขึ้นทำให้ความเครียดเพิ่มมากขึ้นโดยที่ความเครียดที่หน้าเสาจะมีค่ามากกว่าตำแหน่งอื่น และเมื่อ Drift Ratio 1.40% เป็นจุดที่แบบจำลองนี้มีความเครียดสูงสุดเท่ากับ 0.00238 ซึ่งแสดงว่าเหล็กเสริมยังไม่แตก เนื่องจากความเครียดที่ทำให้เหล็กเสริมแตกอยู่ที่ 0.00279 จึงสอดคล้องกับรูปแบบการวิบัติที่แสดงให้เห็นว่าแบบจำลอง J1 เกิดการวิบัติเป็นแนวทแยงบริเวณจุดต่อไม่ได้เกิดการวิบัติจากการที่เหล็กเสริมแตกที่หน้าเสา หลังจากแบบจำลองเกิดการเสียหายไปแล้วพบว่าความเครียดของเหล็กเสริมมีค่าลดลงเกือบเท่ากับศูนย์ เนื่องจากอิทธิพลของคอนกรีตที่ติดกับอิทธิพลของเหล็กเสริมเกิดการเสียหายแล้วไม่สามารถถ่ายเทแรงระหว่างโหนดได้ จึงสอดคล้องกับการทดสอบในห้องปฏิบัติการที่เกิดการสูญเสียแรงยึดเหนี่ยวระหว่างคอนกรีตกับเหล็กเสริมในตำแหน่งที่คอนกรีตเกิดการแตกร้าว

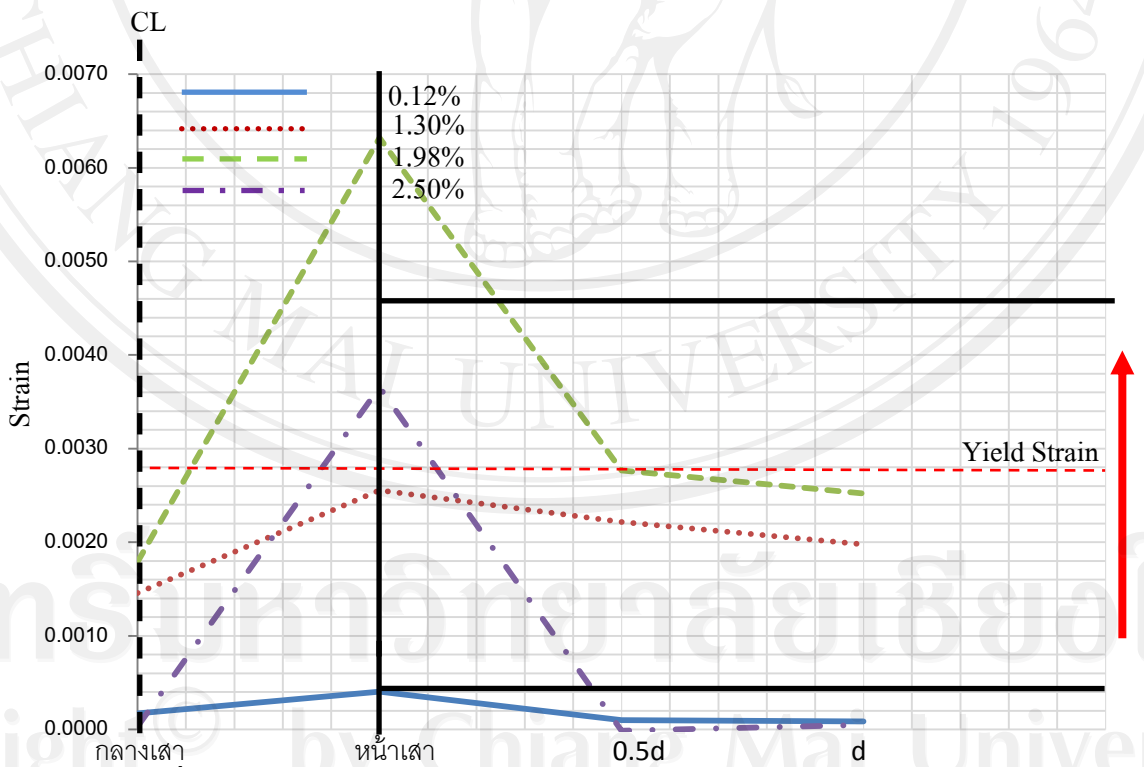
รูปที่ 4.63 ความเครียดเหล็กเสริมในคานบริเวณจุดต่อของแบบจำลอง J1-GFRP1

แบบจำลอง J1-GFRP1 สามารถสร้างกราฟความสัมพันธ์ระหว่างความเครียดในเหล็กเสริมคานกับตำแหน่งต่างๆ ในจุดต่อได้ดังรูปที่ 4.63 และพบว่ามีลักษณะของเส้นกราฟคล้ายกับแบบจำลอง J1-CFRP1 คือมีความเครียดที่หน้าเสาสูงกว่าบริเวณอื่นอย่างมากและมีค่าเกินกำลังครากของเหล็กเสริม โดยมีความเครียดสูงสุดเท่ากับ 0.00632 ที่ Drift Ratio 1.98% หลังจากนั้นพบว่าความเครียดของแบบจำลองนี้ที่ Drift Ratio 3.50% มีค่าลดลง เป็นผลมาจากการที่แบบจำลองนี้เกิดการวิบัติที่จุดต่อทำให้อิเลเมนต์คอนกรีตในจุดต่อนั้นเสียรูปร่างจนไม่สามารถถ่ายแรงไปที่เหล็กเสริมได้

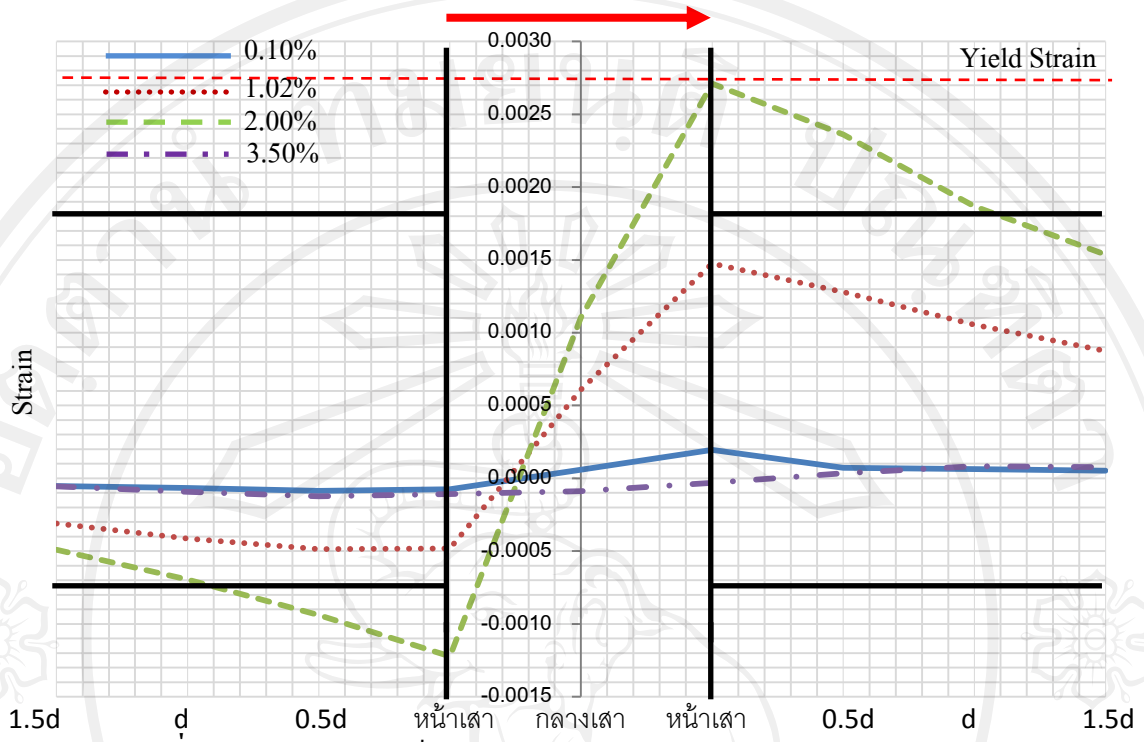
รูปที่ 4.66 ความเครียดเหล็กเสริมในคานบริเวณจุดต่อของแบบจำลอง J2-CFRP1

ความเครียดเหล็กเสริมคานของแบบจำลองจุดต่อ J2-CFRP1 ดังแสดงในรูปที่ 4.66 พบว่าความเครียดมีค่าสูงสุดเกิดขึ้นที่หน้าเสาเท่ากับ 0.00271 และน้อยสุดเท่ากับ -0.00122 ที่ Drift Ratio 2.00% และลดลงอย่างรวดเร็วที่ Drift Ratio 3.50% และเนื่องจากความเครียดของเหล็กเสริมคานในแบบจำลองนี้ยังไม่ถึงจุดคราก เพราะฉะนั้นการวิบัติของแบบจำลองนี้จึงเป็นการวิบัติเนื่องจากความเสียหายของคอนกรีตบริเวณหน้าเสา
