บทที่ 1

บทนำ

เพื่อศึกษาพฤติกรรมของจุดต่อคาน-เสาของโครงสร้างคอนกรีตชนิดหล่อในที่เปรียบเทียบกับจุดต่อของชิ้นส่วนคอนกรีตสำเร็จรูปคาน-เสาภายใต้แรงกระทำแบบสลับทิศ โดยรูปแบบของจุดต่อเป็นชนิดฝังเหล็กตัวที่พัฒนาจากรูปแบบที่มีการใช้อยู่ในการก่อสร้างจริง

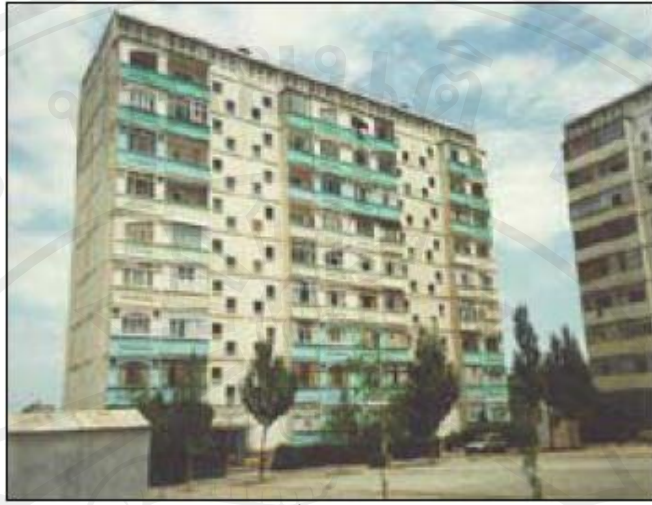
รูปที่ 1.1 อาคารที่มีรูปร่างปกติทั้งแนวตั้ง และ แนวราบ (Brzev and Perez, 2011)

- (1) คุณสมบัติต่างๆที่ได้เทียบเท่ากับ โครงสร้างแบบเดิมที่ใช้วิธีการก่อสร้างแบบการเทในที่ และ
- (2) ต้องสามารถทำการก่อสร้างได้อย่างรวดเร็ว ดังนั้นลักษณะโครงการที่ทำให้การก่อสร้างเป็นไปตามหลักคิดที่ได้กล่าวมาข้างต้นคือ อาคารมีรูปร่างปกติทั้งแนวตั้งและแนวราบตามรูปที่ 1.1 อย่างเช่นอาคารที่มีลักษณะรูปร่างคล้ายกล่อง ซึ่งอาคารรูปแบบนี้จะใช้ชิ้นส่วนสำเร็จรูปคล้ายๆกันทั้งหลัง และรูปแบบของชิ้นส่วนไม่ซับซ้อนจึงทำให้การออกแบบและการติดตั้งสามารถทำได้ง่าย

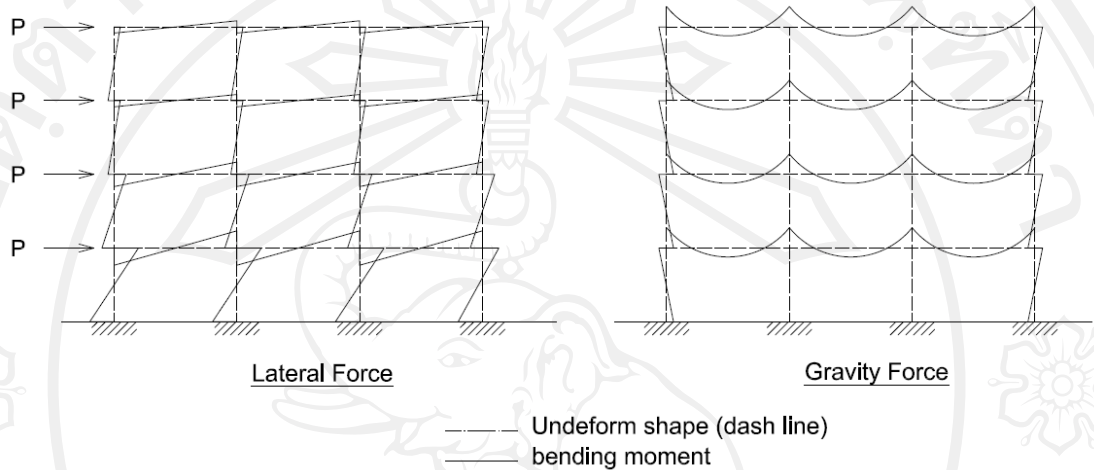
รูปที่ 1.2 แรงและโมเมนต์ในโครงเฟรมรับแรงด้านข้างและแรงแนวตั้ง

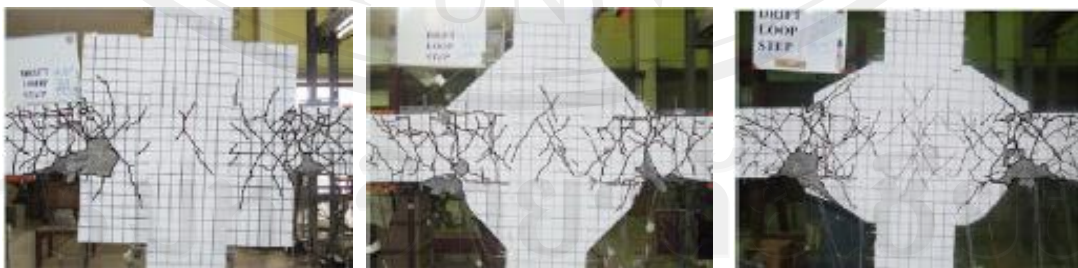
รูปที่ 1.7 รูปแบบความเสียหายของจุดต่อที่มีการเสริมกำลัง
(Pimanmas and Chaimahawan, 2010)

ในส่วนของตัวอย่างที่มีการเสริมกำลังบริเวณจุดต่อทั้งหมด 4 ตัวอย่างนั้นพบว่า 3 ตัวอย่างสามารถช่วยให้ลักษณะการวิบัติจากเดิมที่เกิดบริเวณจุดต่อนั้นสามารถย้ายไปเกิดที่บริเวณคานดังรูปที่ 1.7 และยังส่งผลให้จุดต่อมีกำลังรับแรงมากขึ้น โดยสาเหตุที่ความเสียหายย้ายไปเกิดที่บริเวณคานนั้นเนื่องจากการเสริมกำลังทำให้แรงที่ส่งผ่านจากชิ้นส่วนคาน และ เสาสามารถกระจายไปยังจุดที่มีการเสริมกำลังแทนที่จะผ่านไปยังจุดต่อโดยตรงทำให้จุดต่อมีความแข็งแรงมากขึ้น

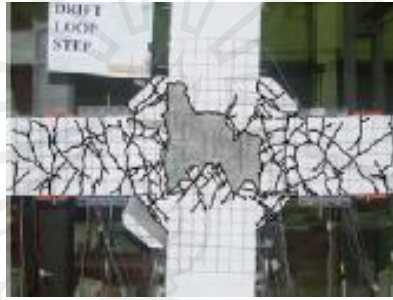
รูปที่ 1.8 การวิบัติของจุดต่อที่มีการเสริมกำลังบริเวณจุดต่อ
(Pimanmas and Chaimahawan, 2010)

ในส่วนของตัวอย่างสุดท้ายที่มีการเสริมพื้นที่บริเวณจุดต่อน้อยที่สุดพบว่ารูปแบบความเสียหายยังคงเกิดที่บริเวณจุดต่อดังรูปที่ 1.8 เนื่องการเสริมพื้นที่บริเวณจุดต่อน้อยเกินไปทำให้แรงที่ส่งผ่านจุดต่อนั้นไม่สามารถกระจายไปบริเวณที่มีการเสริมกำลังได้อย่างเพียงพอ

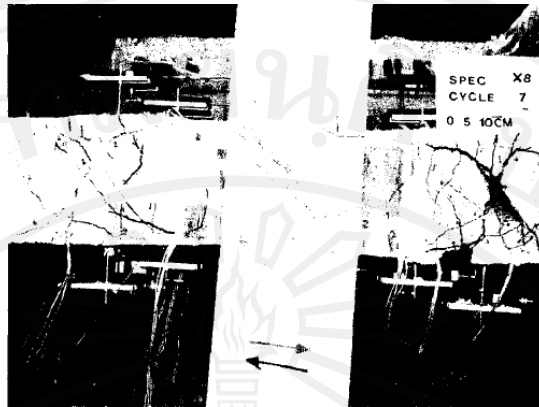
รูปที่ 1.16 การเกิดจุดหมุนพลาสติกอย่างสมบูรณ์ที่คาน
(Bahjat and James ,1987)
