## บทที่ 4

### ผลการวิจัยและวิเคราะห์ผลการวิจัย

ในงานวิจัยนี้เป็นการทดสอบการรับแรงกระทำแบบวิถัจกรของจุดต่อภายในของโครงสร้างคอนกรีตเสริมซึ่งประกอบด้วยตัวอย่างทดสอบทั้งหมด 4 ตัวอย่าง แบ่งเป็นตัวอย่างจุดต่อแบบหล่อในที่ 2 ตัวอย่างและตัวอย่างจุดต่อระบบขึ้นส่วนสำเร็จรูป 2 ตัวอย่าง โดยมีผลการทดสอบดังนี้

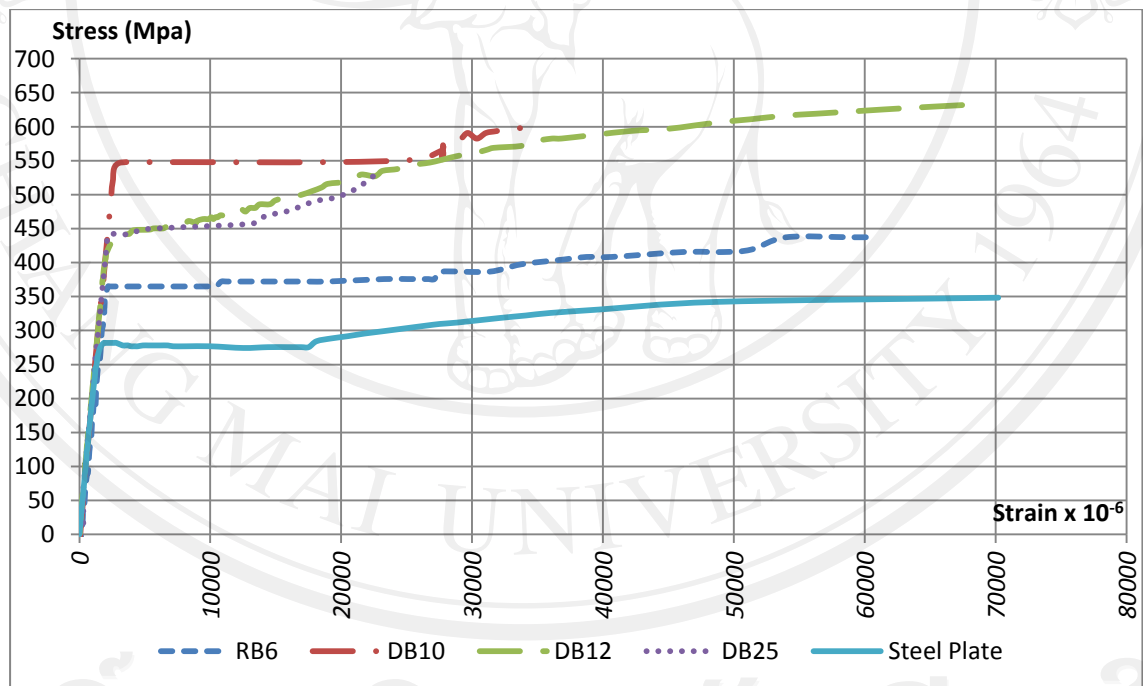
รูปที่ 4.1 ความสัมพันธ์ระหว่างความเค้นดึง (stress) กับความเครียด (strain) ของเหล็กเสริม

เหล็กเสริมที่ใช้ในงานวิจัยนี้ประกอบด้วยเหล็กทั้งหมด 4 ขนาด คือ เหล็กข้ออ้อยขนาด 10 มม. (DB10) เหล็กข้ออ้อยขนาด 12 มม. (DB12) เหล็กข้ออ้อยขนาด 25 มม. (DB25) และเหล็กกลมขนาด 6 มม. โดยเหล็กข้ออ้อยใช้สำหรับเป็นเหล็กเสริมตามยาว ส่วนเหล็กกลมนั้นใช้สำหรับเหล็กเหล็กรับแรงเฉือนหรือเหล็กปลอก โดยข้ออ้อยที่ใช้ในงานวิจัยนี้อยู่ในเกรดชนิดที่มีกำลังครากไม่น้อยกว่า 4,000 กก/ซม<sup>2</sup> (392 MPa) และเหล็กกลมอยู่ในเกรดที่มีกำลังครากไม่น้อยกว่า 2,400 กก/ซม<sup>2</sup> (236 MPa) และในส่วนของเหล็กแผ่นที่นำมาประกอบเป็นเหล็กหน้าตัวรูปตัว T นั้นอยู่ในเกรด A36 โดยมีกำลังครากไม่น้อยกว่า 2500 กก/ซม<sup>2</sup> (245MPa) ซึ่งเกรดเหล็กที่ได้กล่าวมาข้างต้นเป็นเพียงเกรดของเหล็กที่ระบุในตลาดสำหรับกำลังของเหล็กจริงที่ใช้ในการทดสอบนั้นได้จากการดึงเหล็กเพื่อหาค่าหน่วยแรงดึงคราก ( $f_y$ ) และหน่วยแรงดึงประลัย ( $f_u$ ) ผลจากการทดสอบดึงเหล็กได้ค่ากำลังรับแรงดึงเหล็กดังตารางที่ 4.3 และจากการทดสอบได้ผลของความสัมพันธ์ระหว่างความเค้นดึงกับความเครียดของเหล็กเสริมที่ใช้ในการศึกษาดังรูปที่ 4.1

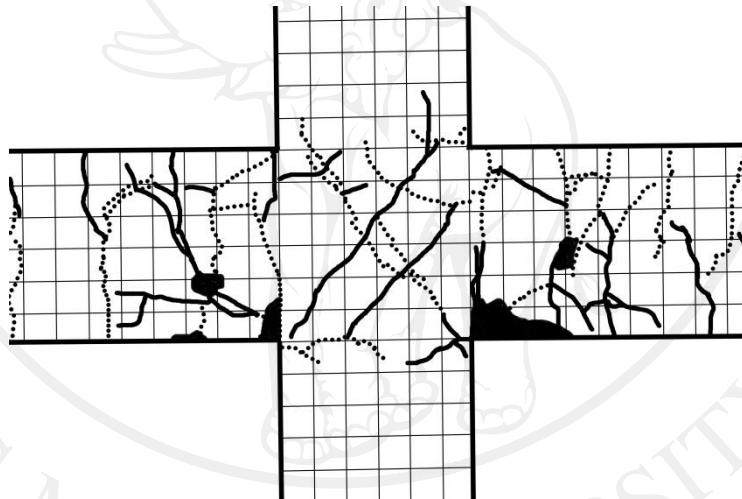
รูปที่ 4.2 การพัฒนาของรอยร้าวในตัวอย่าง M1

Drift ratio (%)	พัฒนาการของรอยร้าว
2.00	เริ่มเกิดรอยร้าวในแนวราบบริเวณปลายคาน และรอยร้าวในแนวทแยงบริเวณจุดต่อมีความยาวมากขึ้น
2.50	เกิดรอยร้าวในแนวราบบริเวณคานเพิ่มเติมซึ่งเป็นลักษณะของการรูดไถลของเหล็กเสริมภายในคาน
3.50	เกิดรอยร้าวเพิ่มหนาแน่นบริเวณปลายคานโดยเป็นรอยร้าวเอียงที่เกิดจากผลของแรงเฉือนที่กระทำต่อคาน
4.00	คอนกรีตบริเวณหน้าเสาด้านล่างเกิดการหลุดออกเนื่องจากความเสียหายอย่างมากและเกิดการกะเทาะออก (spalling) เนื่องจากการบดอัดกันของคอนกรีตบริเวณรอยร้าว

(ข) รอยร้าวที่ระยะการเคลื่อนตัวสัมพัทธ์ระหว่างชั้น 4.00 %

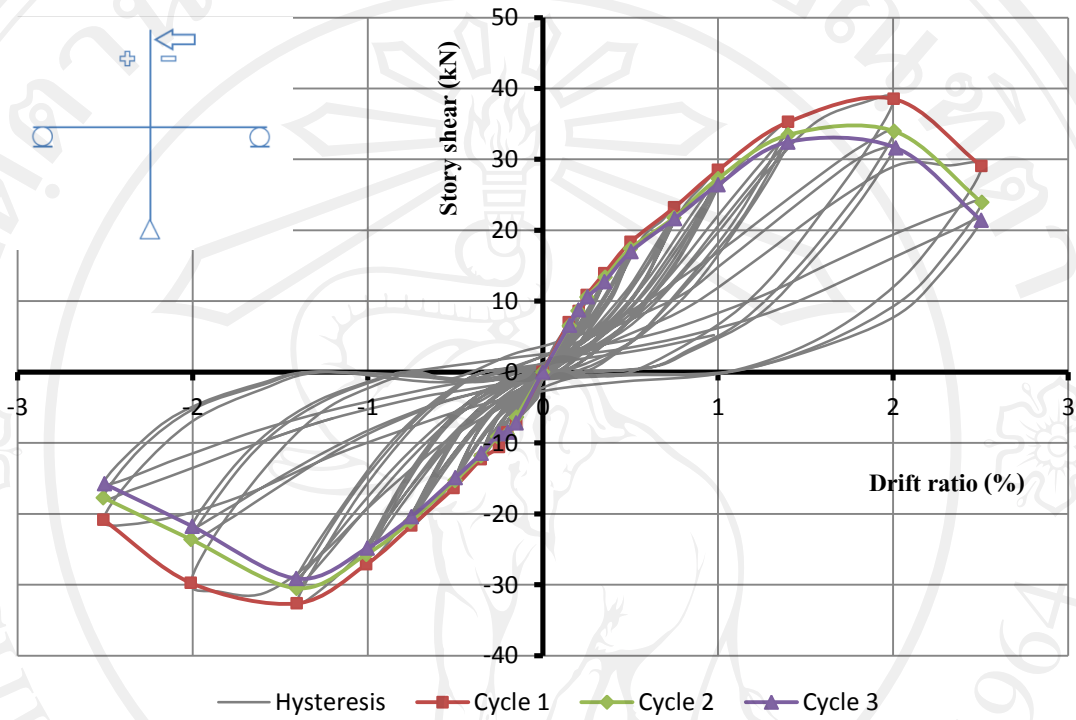
รูปที่ 4.14 ความสัมพันธ์ระหว่างแรงกระทำด้านข้างและระยะการเคลื่อนตัวสัมพัทธ์ระหว่างชั้น ตัวอย่าง P1

ของตัวอย่างนี้ที่การเคลื่อนที่ในทิศบวกมีค่า 38.52 kN ที่ระยะการเคลื่อนตัวสัมพัทธ์ระหว่างชั้น 2.00 % และในทิศลบมีค่า 32.63 kN ที่ระยะการเคลื่อนตัวสัมพัทธ์ระหว่างชั้น 1.40 %

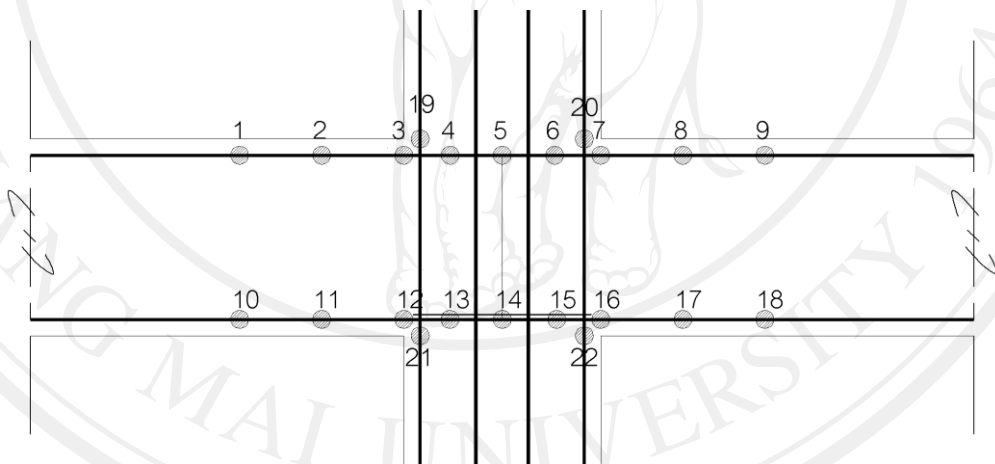
รูปที่ 4.53 ตำแหน่งที่ติดตั้ง Strain gauge ตัวอย่าง M1

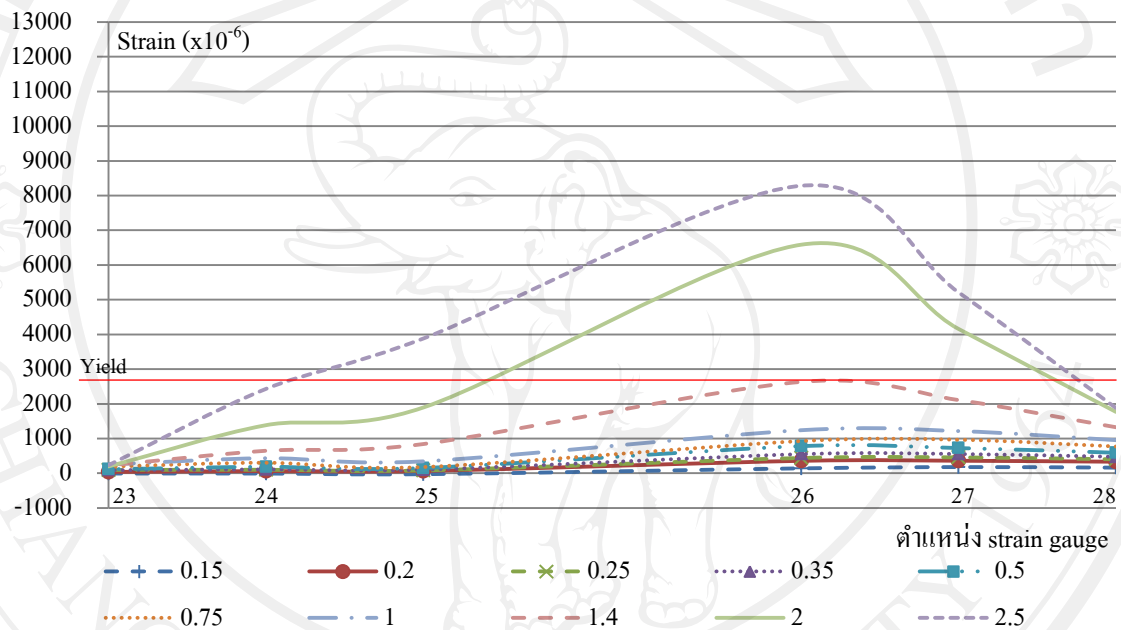
รูปที่ 4.61 ค่าความเครียดในเหล็กเสริมระดับกลางที่ drift ratio ต่างๆ (เคลื่อนที่ในทิศบวก)

รูปที่ 4.61 และ 4.62 โดยจะเห็นว่าจุดที่เหล็กเสริมมีค่าความเครียดมากที่สุดคือที่บริเวณหน้าเสาทั้งกรณีของการผลักในทิศทางบวกและทิศลบ ระยะที่เหล็กเสริมระดับกลางเกิดการร้าวคือที่ระยะการเคลื่อนตัวสัมพัทธ์ระหว่างชั้น 1.40 % สอดคล้องกับค่า envelope curve ที่เกิดจุดร้าวก่อนระยะการเคลื่อนตัวสัมพัทธ์ระหว่างชั้นนี้เช่นกันแสดงให้เห็นถึงความสัมพันธ์กันระหว่างเหล็กเสริมหลักและเหล็กเสริมระดับกลางที่ช่วยทำหน้าที่ในการต้านทานการเคลื่อนที่เมื่อตัวอย่างมีแรงกระทำด้านส่งผลให้ตัวอย่างนี้มีค่าแรงเฉือนในชั้นมากที่สุด

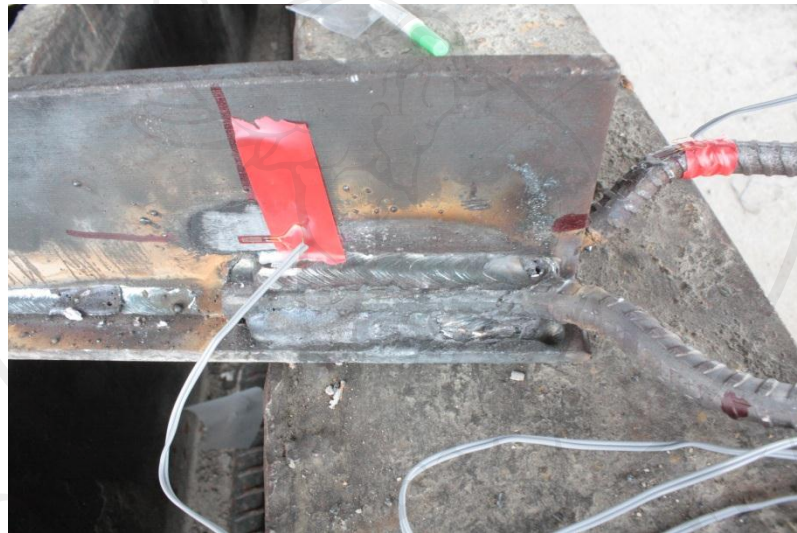
รูปที่ 4.69 การติด strain gauge ที่แกนสะเทินของเหล็กหน้าตัดตัว T

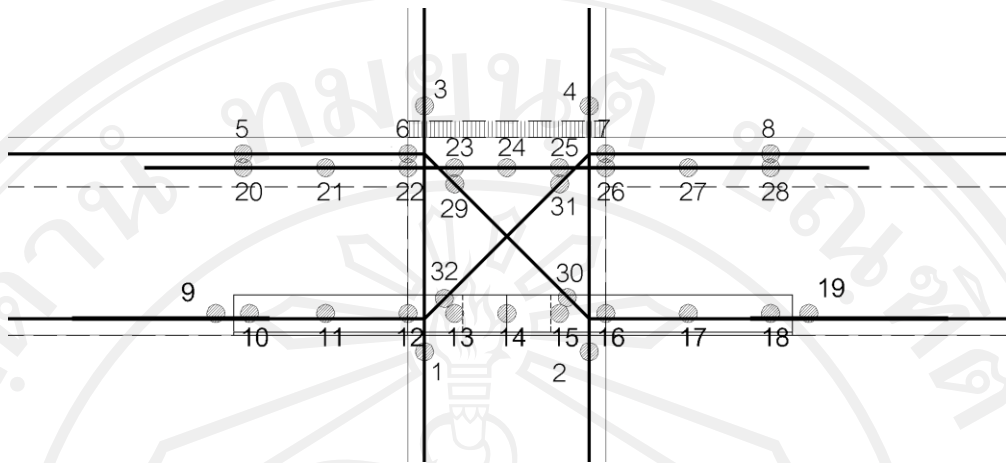
รูปที่ 4.70 ตำแหน่งที่ติดตั้ง Strain gauge ตัวอย่าง P2

สำหรับตัวอย่างนี้เป็นตัวอย่างที่มีการเพิ่มเติมรายละเอียดของการเสริมเหล็กบริเวณจุดต่อเพิ่มเติมจากตัวอย่าง P1 ซึ่งสิ่งที่มีการเพิ่มเติมสำหรับตัวอย่งนี้นั้นเป็นการเพิ่มเติมเหล็กเสริมในแนวทแยงบริเวณจุดต่อคาน-เสา โดยตำแหน่งที่มีการติดตั้ง strain gauge นั้นแสดงในรูปที่ 4.70
