บทที่ 4

กิจกรรมกลุ่มคุณภาพกับแก้ไขปัญหาลำไยอบแห้งเปลือกแตกในโรงอบลำไยสุราษฎร์

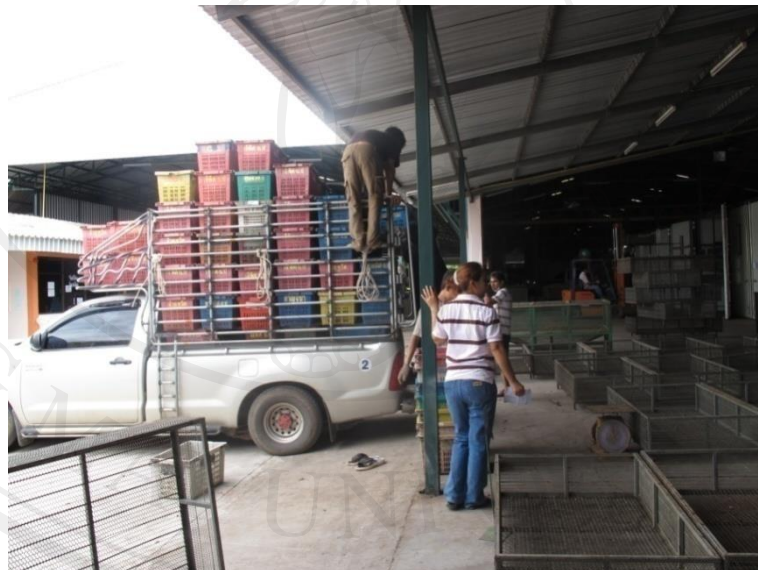
รูปที่ 6 รถบรรทุกขนส่งลำไยสดมายังโรงอบลำไยสุราษฎร์

1.) รถขนส่งบรรทุกจะบรรทุกลำไยสดจากสวนมายังโรงอบลำไยสุราษฎร์ เพื่อคัดขนาดและคุณภาพของผลลำไยสดโดยโรงอบลำไยสุราษฎร์ได้ขนย้ายจากรถบรรทุกไปยังตะแกรง ผลลำไยที่จะนำมาอบแห้งออกเป็น 4เกรด คือ เกรดAA เกรดA เกรดB เกรดCเนื่องจากใช้เวลาในการอบแห้งไม่เท่ากัน ขนาดเล็กใช้เวลาอย่างน้อย 40 ชั่วโมงขนาดใหญ่ใช้เวลาอย่างน้อย 48 ชั่วโมง ที่อุณหภูมิ 70-80 องศาเซลเซียสใช้ลำไยได้ทุกสายพันธุ์ โดยโรงอบลำไยสุราษฎร์เลือกลำไยพันธุ์อีดอที่มีความสดใหม่ไม่มีผลเน่าเสียผลแตกปะปน

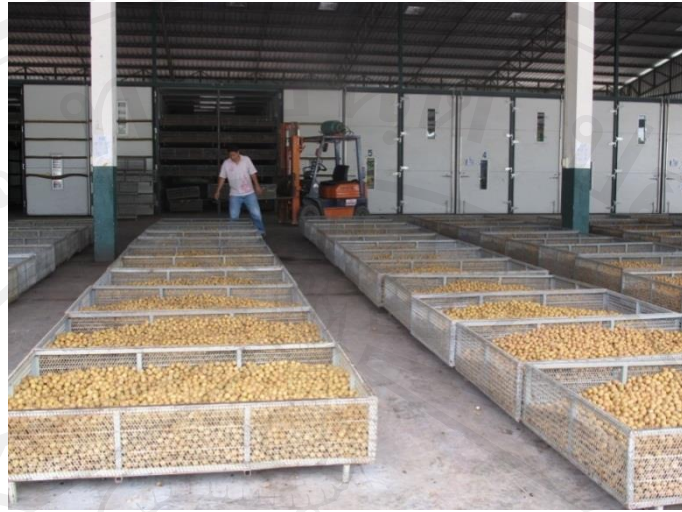
รูปที่ 7 ลำไยสดในตะแกรงเพื่อเข้าสู่เตาอบไอน้ำแบบรวมศูนย์

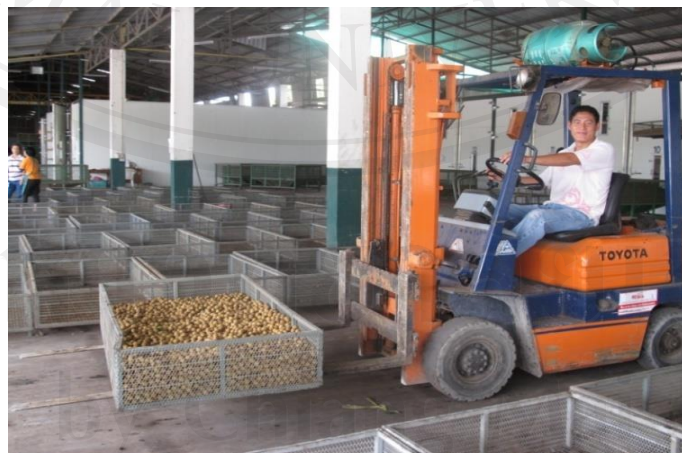
รูปที่ 8 พนักงานลำเลียงลำไยสดสู่เตาอบไอน้ำแบบรวมศูนย์

2.) การลำเลียงผลลำไยเข้าอบ โรงอบลำไยสราญุทธได้ใช้เตาอบไอน้ำแบบความร้อนรวมศูนย์ โดยใช้ไม้ฟืนเป็นเชื้อเพลิง ซึ่งมีจำนวนเตาอบทั้งหมด 18 ห้อง แต่ละห้องสามารถบรรจุลำไยสดได้ประมาณ 8,000-10,000 กิโลกรัม ในขณะที่เดียวกันถ้าเกษตรกรมีเครื่องอบลำไยเพียงเครื่องเดียวควรเรียงผลลำไยขนาดใหญ่ลงไปก่อน เพื่อให้ผลลำไยอยู่ใกล้ความร้อนมากที่สุดแล้วใช้ตาข่ายหรือตะแกรงรูกลมแบ่งชั้นระหว่างลำไยแต่ละขนาดเพื่อให้การพลิกกลับเป็นไปอย่างสะดวกถ้ามีหลายเครื่องแนะนำให้อบแห้งตามขนาดและควรใช้ตาข่ายหรือตะแกรงแบ่งลำไยออกเป็น 3 ชั้น เท่า ๆ กัน การบรรจุผลลำไยใส่กระบะ ต้องไม่สูงเกินแนวของกระบะและน้ำหนักบรรจุไม่ควรเกิน 135 กิโลกรัม หรือประมาณ 5 ตะกร้า ตะกร้าละ 27 กิโลกรัม

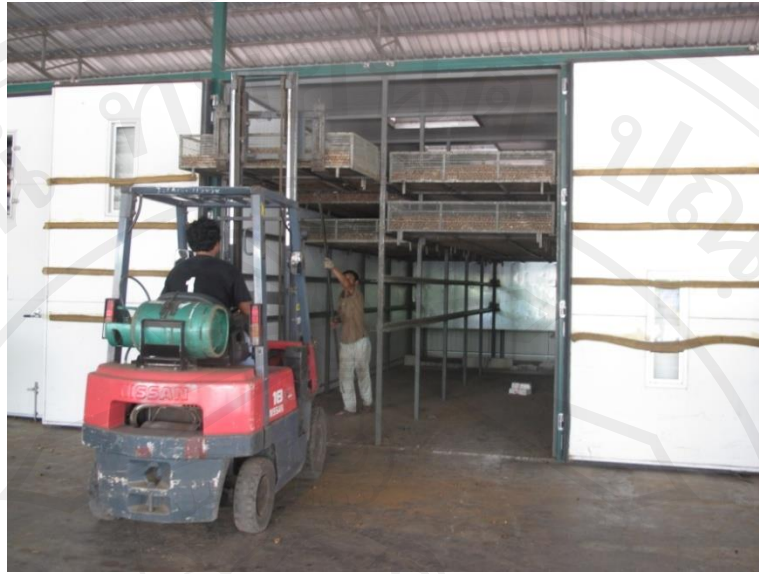
รูปที่ 9 ขั้นตอนการลำเลียงตะแกรงลำไยสดในเตอบไอน้ำแบบรวมศูนย์
แหล่งที่มา: เก็บข้อมูลภาคสนาม 10 พฤษภาคม 2556

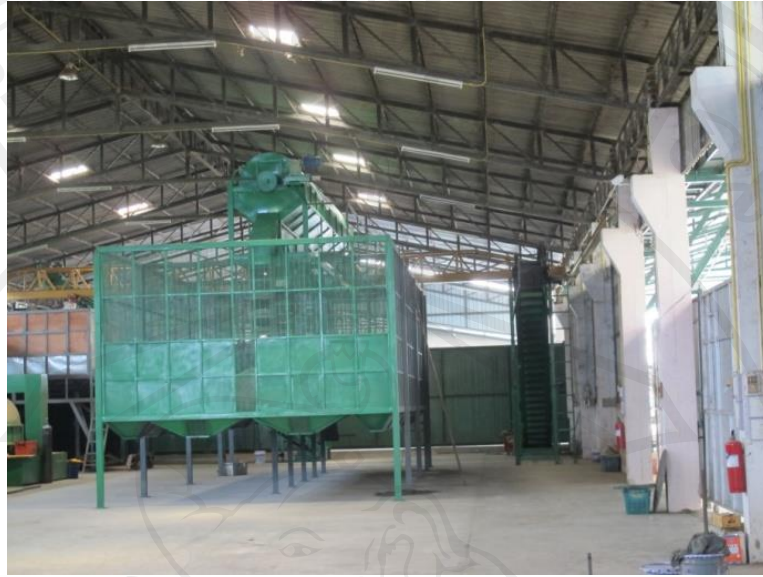
รูปที่ 10 ถังขนาดใหญ่ (Silo)

3.) การอบผลลำไยผลลำไยสดมีความชื้นประมาณ 70 % ของน้ำหนักผลสดการอบแห้งผลลำไยให้สามารถเก็บรักษาได้นาน โดยไม่เกิดปัญหาเชื้อราจะต้องลดความชื้นให้เหลือต่ำกว่า 18 % ผลลำไยสด 1 กิโลกรัมเมื่ออบแห้งให้มีความชื้น 17 % จะได้ผลลำไยแห้ง 361 กรัมหรือผลลำไยแห้งเปลือกประมาณ 1 ส่วน อุณหภูมิที่เหมาะสมในการอบแห้งลำไยอยู่ในช่วง 70-80 องศาเซลเซียสควบคุมอุณหภูมิลมร้อนในถังที่อยู่ในช่วงดังกล่าวเป็นสิ่งสำคัญถ้าอุณหภูมิลมร้อนต่ำกว่านี้ระยะเวลาในการอบแห้งจะนานมากขึ้นถ้าใช้อุณหภูมิสูงกว่าจะทำให้เนื้อลำไยมีกลิ่นไหม้และมีสีดำผลลำไยที่อยู่ด้านล่างสุดติดตะแกรงจะแห้งก่อนแล้วจึงทยอยแห้งจากด้านล่างขึ้นด้านบน ดังนั้นจึงจำเป็นต้องมีการพลิกกลับของพัคลมที่เป่าความร้อนของเตอบไอน้ำแบบรวมศูนย์ระหว่างการอบแห้งประมาณ 2 ครั้งคือครั้งแรกพลิกกลับพัคลมที่เป่าความร้อนของเตอบไอน้ำแบบรวมศูนย์ขึ้นบนสลับลงไว้ชั้นล่าง เมื่ออบไปได้ 15 ชั่วโมง อีก 15 ชั่วโมงต่อไปจึงพลิกกลับครั้งที่ 2 จากนั้นจึงทำการอบต่อไปให้ครบกำหนด 40-48 ชั่วโมงขึ้นอยู่กับความชื้น พันธุ์ และขนาดผลลำไย เมื่ออบแห้งครบตามกำหนดเวลาแล้วควรตรวจวัดความชื้นผลลำไย หากไม่มีเครื่องตรวจวัดควรสุ่มตรวจผลลำไยผลใหญ่ว่าแห้งหรือไม่ โดยการตรวจสอบเนื้อในของผลลำไยซึ่งต้องแห้งสนิท สีทองสวยตามที่ต้องการหากแห้งไม่สนิทจะเกิดความชื้นจากที่เนื้อลำไยทำให้เกิดเชื้อราขึ้นในระหว่างเก็บรักษาเมื่ออบแห้งได้ที่แล้วควรเป่าลมให้ผลลำไยเย็นตัวลงประมาณ 1 ชั่วโมงหรือทิ้งไว้ให้เย็นแล้วจึงเอาออกจากเตอบไอน้ำแบบรวมศูนย์เพื่อป้องกันผลลำไยดูดความชื้นจากอากาศ ทำให้ผลลำไยมีความชื้นเพิ่มขึ้นควรเก็บรักษาในที่เย็นและแห้ง

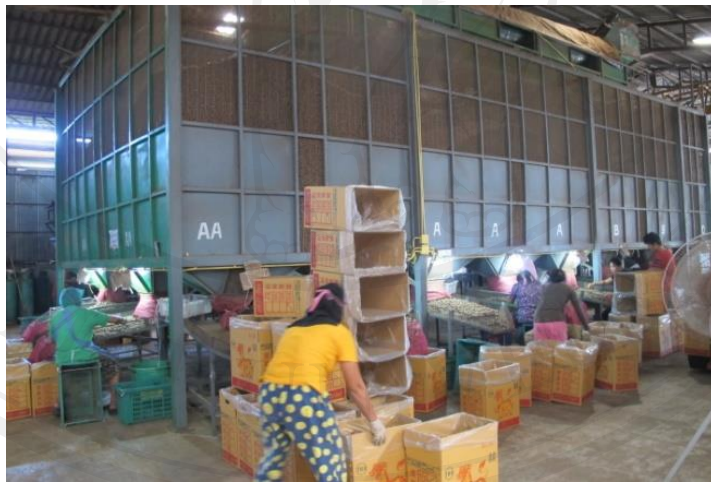
รูปที่ 11 พนักงานบรรจุลำไยอบแห้งภายหลังจากคัดเกรดเรียบร้อยแล้ว

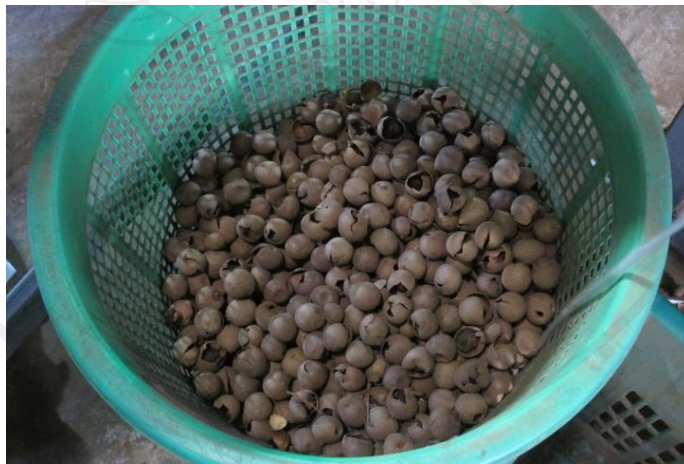
ปัญหาลำไยอบแห้งเปลือกแตก ปัญหาลำไยอบแห้งเปลือกแตกเป็นปัญหาที่เกิดขึ้นในกระบวนการผลิต ซึ่งลักษณะของลำไยอบแห้งเปลือกแตก จะทำให้มีฝุ่นที่อยู่ภายในโรงงานเข้าไปในเนื้อลำไย จนทำให้เกิดความสกปรกและไม่สามารถนำไปรับประทานได้ ดังที่ปรากฏในรูปภาพที่ 6 และ 7 ด้านล่าง

รูปที่ 13 ลำไยแห้งเปลือกแตกที่ถูกคัดทิ้งภายหลังจากกระบวนการผลิต
แหล่งที่มา: เก็บข้อมูลภาคสนาม 10 พฤษภาคม 2556

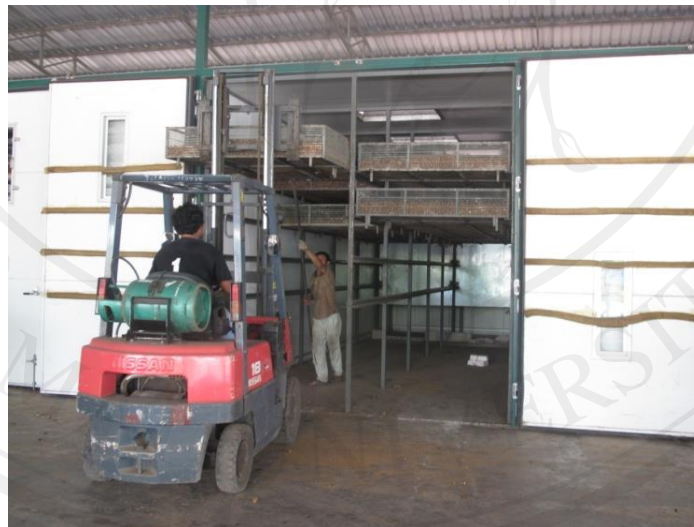
เตอบไอน้ำแบบรวมศูนย์จะใช้ในขั้นตอนของการอบแห้งลำไยสด โดยการอบลำไยสดแต่ละครั้งจะใช้อุณหภูมิและเวลาที่แตกต่างกัน ทั้งนี้ขึ้นอยู่กับจำนวนและขนาดของลำไยสดที่เข้าสู่เตอบไอน้ำ โดยทางโรงอบลำไยสราญุทธได้ใช้วิธีการคัดเกรดออกเป็น เกรด AA เกรด A เกรด B เกรด C อย่างไรก็ตาม ทางโรงงานได้กำหนดอุณหภูมิที่เหมาะสมในการอบแห้งลำไยสดเพื่อป้องกันลำไยอบแห้งเปลือกแตก แต่บางครั้งก็ทางโรงงานได้ใช้ระยะเวลาที่นานเกินไปหรือใช้ อุณหภูมิที่สูงเกินไป จึงทำให้ลำไยบางลูกไหม้และนำไปสู่ปัญหาเปลือกแตกในท้ายที่สุด

รูปที่ 15 ภายในเตอบไอน้ำแบบรวมศูนย์

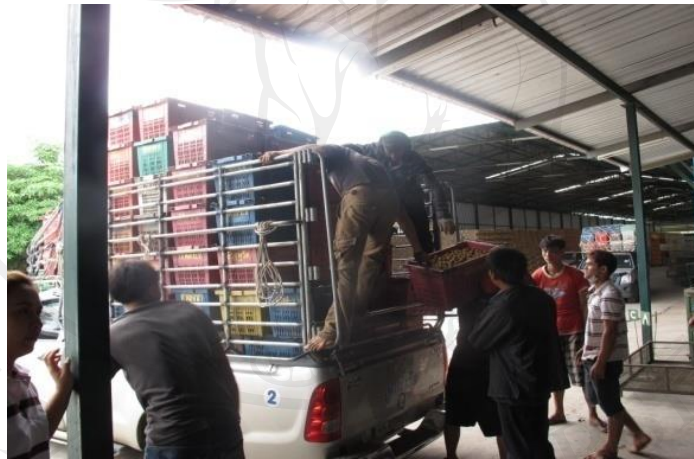
และขาดความทะนุถนอมในขั้นตอนขนส่งลำเลียงลำไย จึงนำไปสู่ปัญหาลำไยอบแห้งเปลือกแตก เช่น การโยนตะแกรงลำไยอบแห้งลงถังขนาดใหญ่ ซึ่งก่อให้เกิดแรงกระแทกต่อเปลือกลำไยอบแห้ง และนำไปสู่ปัญหาลำไยอบแห้งเปลือกแตกในท้ายที่สุด นอกจากนี้ยังมีปัญหาเรื่องการสื่อสารระหว่างหัวหน้างานและแรงงานที่ดูแลกระบวนการผลิตลำไยอบแห้งในขั้นตอนต่างๆ เนื่องจากแรงงานส่วนใหญ่เป็นแรงงานต่างด้าวที่มีปัญหาเรื่องการสื่อสารภาษาไทย จึงทำให้การสื่อสารระหว่างหัวหน้าและแรงงานเป็นไปได้ด้วยความลำบาก จึงทำให้แรงงานขาดความรู้เกี่ยวกับการขนส่งลำไยอบแห้งอย่างถูกวิธี ถึงแม้ว่าหัวหน้างานจะพยายามตักเตือนแต่ภาษายังคงเป็นอุปสรรคสำคัญ เพราะว่าพนักงานส่วนใหญ่เป็นพนักงานชาวไทใหญ่ซึ่งมีนายหน้าเป็นผู้แนะนำให้แก่ฝ่ายบริหารของโรงอบลำไยสราษุทธ ด้วยเหตุนี้ภาษาถือเป็นปัจจัยหลักที่สำคัญอีกประการหนึ่งที่ท้าทายของโรงอบลำไยสราษุทธ

รูปที่ 17 ลักษณะการลำเลียงวัตถุดิบของโรงอบลำไยสราษุทธ

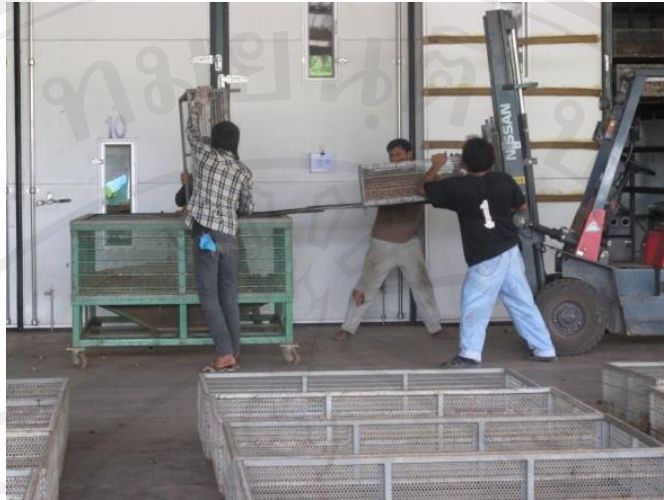
รูปที่ 18 การเทลำไยอบแห้งลงบนกระบะลำเลียง
แหล่งที่มา: เก็บข้อมูลภาคสนาม 10 พฤษภาคม 2556

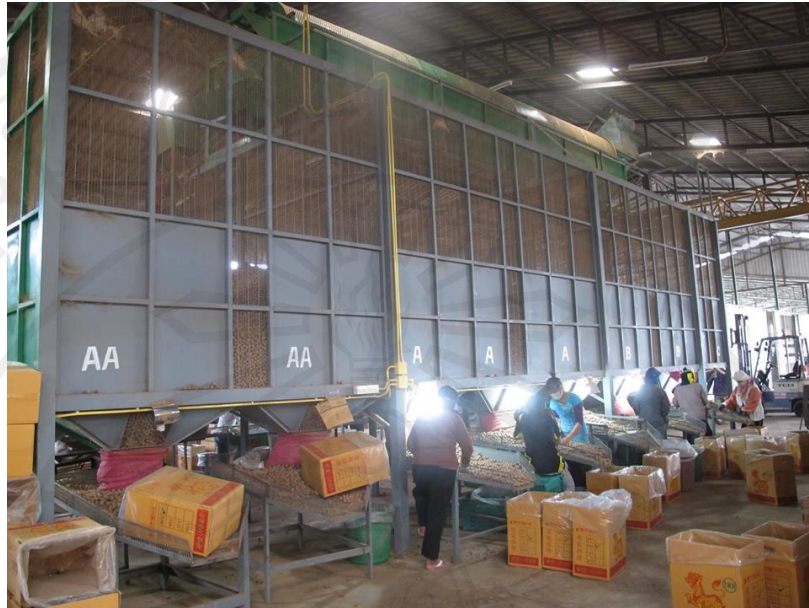
รูปที่ 19 ถังพักขนาดใหญ่คัดเกรดลำไยก่อนที่มีการปรับปรุง
แหล่งที่มา: เก็บข้อมูลภาคสนาม 10 เมษายน 2556

ลักษณะของเครื่องจักร	วัตถุประสงค์	การนำไปใช้
ถังพัก (Silo) ตอนพักลำไย	ถังพักลำไยอบแห้งได้ปริมาณมากขึ้นและลดปัญหาลำไยอบแห้งเปลือกแตก	ปรับขนาดของถังพัก (Silo) ให้มีขนาดใหญ่ขึ้น <ul style="list-style-type: none"> • ขนาดเดิม: 10 x 6 x 3 เมตร • ขนาดใหม่: 20 x 6 x 3 เมตร เพื่อที่บรรจูลำไยอบแห้งได้มากขึ้นลดการเบียดเสียดของลำไยอบแห้ง
เครื่องล้างลำไย	กระบวนการล้างลำไยอบแห้งล้างน้ำมากออกไม่ติดขัดและลดการเสียดสีของเปลือกลำไยในระหว่างการล้างลำไยอบแห้ง	ปรับปรุงคุณภาพของเครื่องล้างด้วยการเปลี่ยนเฟืองทดรอบให้หมุนช้าลงเพื่อลดการกระแทกไม่ให้เปลือกแตก
ถังพัก (Silo) ตอนคัดแยกเกรด	เพื่อให้กระบวนการคัดเกรดมีความสะดวกเรียบร้อยยิ่งขึ้นและสามารถบรรจูลำไยลงถ่วงได้ครบทุกเม็ด โดยที่ไม่ต้องใช้พนักงานขึ้นไปกวาดลำไยลงไปจนถึงคัดเกรด	ขยายให้มีขนาดกว้างขึ้น <ul style="list-style-type: none"> • ขนาดเดิม: 12x5x3 เมตร • ขนาดใหม่: 16x5x3 เมตร

ในรูปภาพที่ 13 เป็นรูปภาพของถังขนาดใหญ่หรือ Silo ที่ใช้ในการคัดเกรดลำไยก่อนที่จะเปลี่ยนเป็นถังพักที่มีขนาดใหญ่ขึ้น ดังที่ปรากฏในรูปภาพที่ 14 ซึ่งเห็นได้ว่าถังพักลำไยมีขนาดใหญ่ขึ้นและทางโรงอบลำไยสุราษฎร์ได้ขยายรูที่คัดเกรดลำไยให้มีขนาดกว้างขึ้นอีกด้วย ทั้งนี้เพื่อให้ลำไยอบแห้งสามารถบรรจุภัณฑ์ได้อย่างสะดวกยิ่งขึ้นและ นอกจากนี้แล้วโรงอบลำไยสุราษฎร์ได้มีการปรับปรุงเครื่องพักลำไยขึ้นมาใหม่ เพื่อเก็บลำไยที่ผ่านการล้างและการอบให้แห้งลงเรียบร้อยแล้ว ดังที่ปรากฏในรูปภาพที่ 14-15

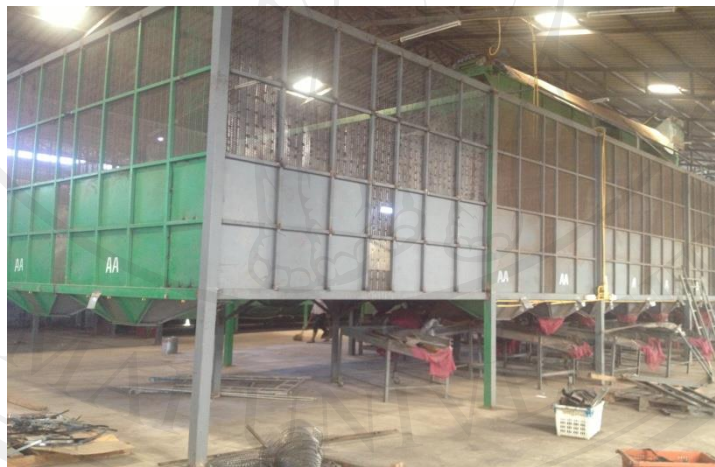
รูปที่ 20 ถังพักขนาดใหญ่คัดเกรดลำไย
แหล่งที่มา: เก็บข้อมูลภาคสนาม 21 พฤษภาคม 2556

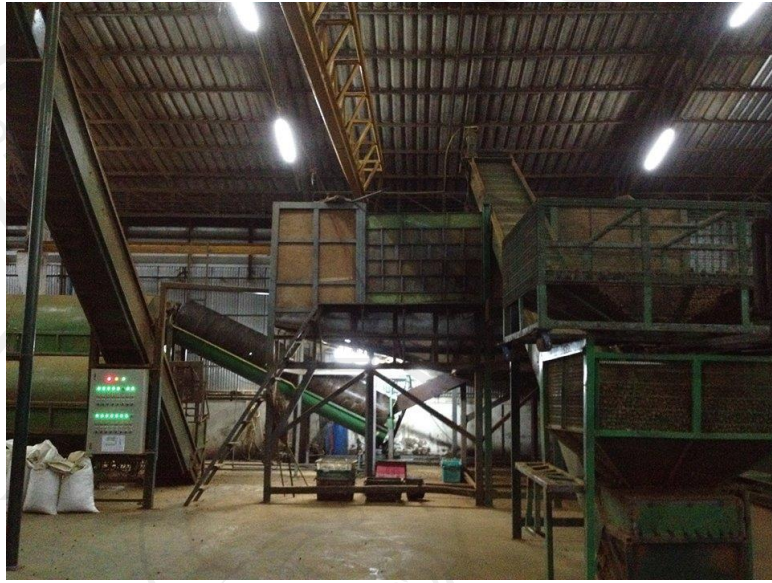
รูปที่ 21 ถึงพักลำไยก่อนที่จะมีการปรับปรุง
แหล่งที่มา: เก็บข้อมูลภาคสนาม 10 เมษายน 2556

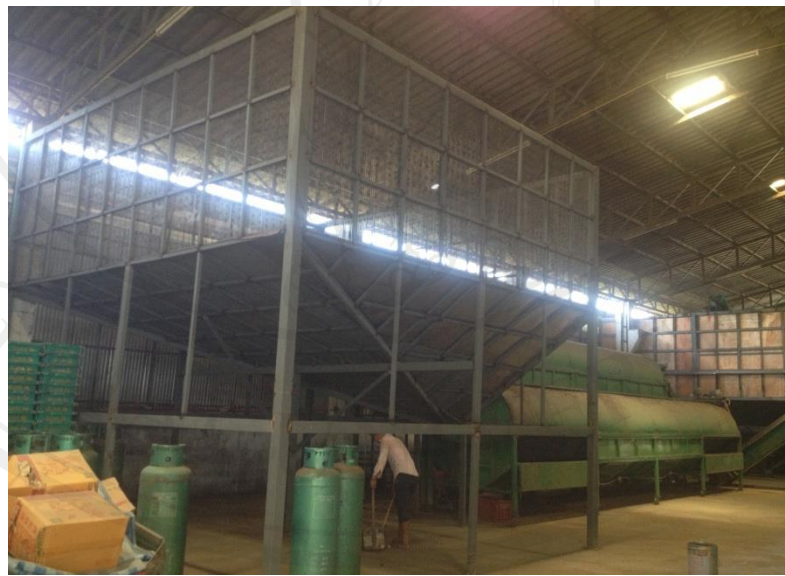
รูปที่ 22 ถึงพักขนาดใหญ่ตอนพักลำไยอบแห้งภายหลังจากการปรับปรุง
แหล่งที่มา: เก็บข้อมูลภาคสนาม 21 พฤษภาคม 2556

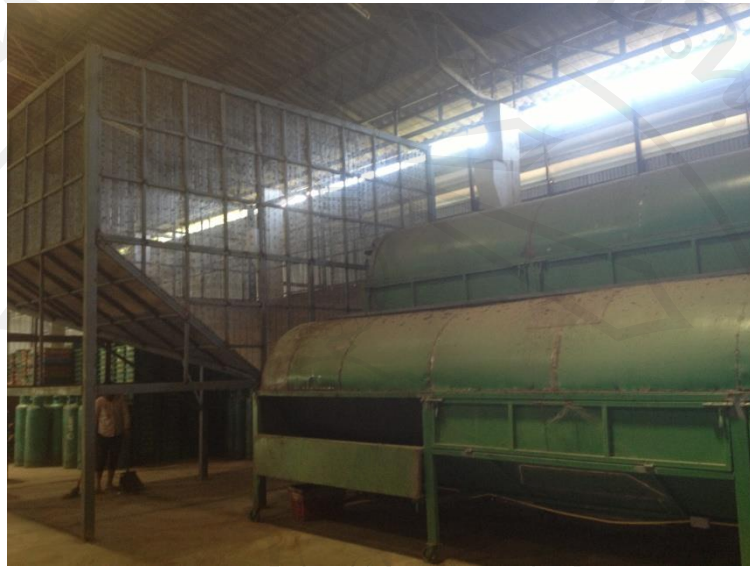
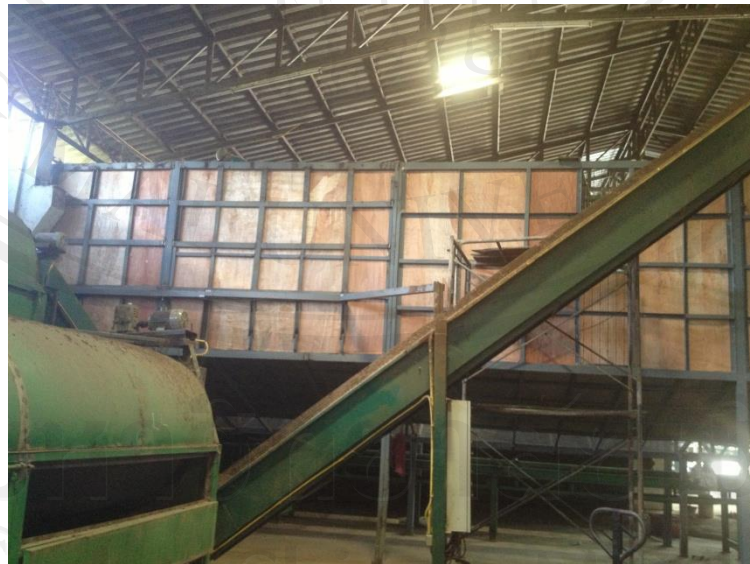
รูปที่ 23 พัดลมด้านข้างถังพักขนาดใหญ่ตอนพักลำไยอบแห้ง
แหล่งที่มา: เก็บข้อมูลภาคสนาม 21 พฤษภาคม 2556

รูปที่ 24 พัดลมด้านข้างถังพักขนาดใหญ่ตอนพักลำไยอบแห้ง
แหล่งที่มา: เก็บข้อมูลภาคสนาม 21 พฤษภาคม 2556

ในส่วนของการปรับปรุงเตอบล้างที่ใช้ในการเป่าให้ลำไยที่ผ่านการล้างมาแล้วอบแห้งลงนั้น ทางโรงอบลำไยสายฤทธิ์ได้ใช้หัวเตาที่เพิ่มจำนวนขึ้นเพื่อใช้เป่าให้ความร้อนลำไยอบแห้งที่ผ่านการล้างเรียบร้อยแล้ว เพราะกระบวนการล้างนั้นได้ทำให้เปลือกลำไยอบแห้งเปียกเกิดการเสียดสีระหว่างกันต้องทำการอบหรือเป่าแห้งด้วยความร้อนอีกครั้งเพื่อที่สามารถลดปัญหาลำไย

อบแห้งเปลือกแตกในท้ายที่สุด คังนั้การนำเพิ่มหัวเตาอบสามารถลดการเสียดสีจากลำไยที่ล้าง
และนำขึ้นสายพานลำเลียงเพื่อเข้าสู่ถังบรรจุขนาดใหญ่ (silo) ดังในภาพที่ 16-17 ในหน้าถัดไป

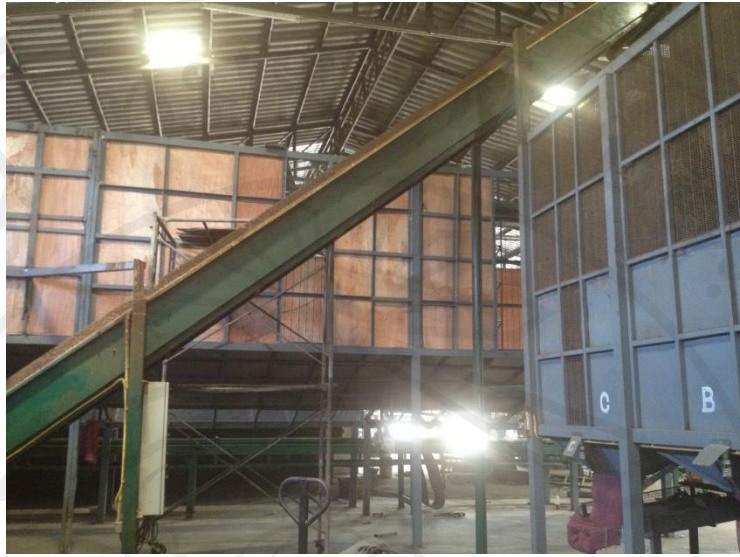
รูปที่ 25 ถังพักขนาดใหญ่ตอนพักลำไยอบแห้ง
แหล่งที่มา: เก็บข้อมูลภาคสนาม 21 พฤษภาคม 2556
