บทที่ 4

ผลการวิจัย

4.1ศึกษาสภาพปัจจุบันรวบรวมข้อมูล

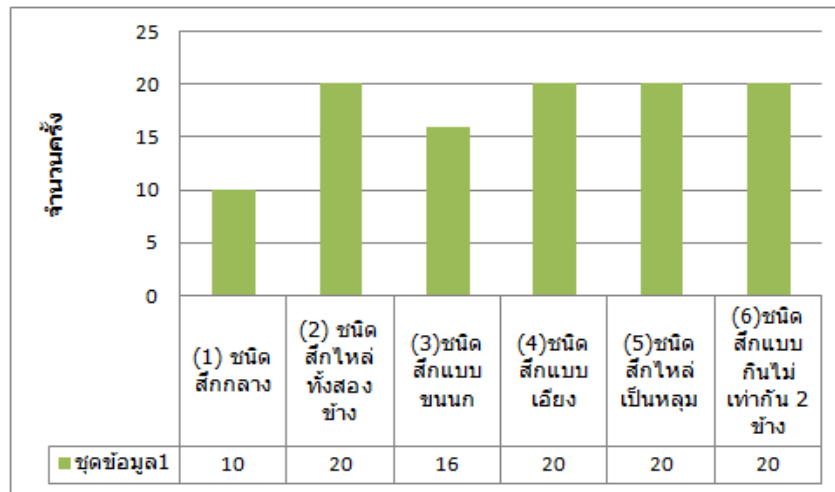
ภาพที่ 4.1 จำนวนครั้งข้อบกพร่องของยางรถโดยสารยี่ห้อชั้นลงเดือน พฤษภาคม-ตุลาคม พ.ศ. 2556

จากการศึกษาพบปัญหาที่พบอยู่ในแผนกซ่อมบำรุงและได้เก็บข้อมูลตามตารางที่ 3.2 ข้อมูลการจัดเก็บข้อบกพร่องของยางรถโดยสาร โดยตรวจสอบยางทุกระยะทาง 5,000 กิโลเมตร จากจำนวนรถโดยสาร 50 คัน ในแต่ละเส้นทาง เดือน พฤษภาคม- ตุลาคม พ.ศ.2555 เนื่องจากทีมงานต้องการมาเปรียบเทียบก่อนและหลังการปรับปรุง จึงต้องใช้ข้อมูลของเดือน พฤษภาคม-ตุลาคม พ.ศ.2555 และปี พ.ศ. 2556 มาเปรียบเทียบ จากช่วงเวลาดังกล่าวได้ทำการวิจัยการเก็บข้อมูลของรถที่ห้อยชั้นล่องทุกระยะ 5,000 กิโลเมตร ซึ่ง จากข้อมูลที่ได้บันทึกตรวจพบการเสียหายของยางรถโดยสารดังนี้ 1) ชนิดการบกพร่องแบบสึกกลางพบจุดเสียหายของยางจำนวน 10 ครั้ง 2) ชนิดการบกพร่องแบบสึกไหล่ทั้งสองข้างพบจุดเสียหายของยางจำนวน 20 ครั้ง 3) ชนิดการบกพร่องแบบสึกขนนกพบจุดเสียหายของยางจำนวน 16 ครั้ง 4) ชนิดการบกพร่องสึกแบบเอียงพบจุดเสียหายของยางจำนวน 20 ครั้ง 5) ชนิดการบกพร่องแบบสึกไหล่เป็นหลุมพบจุดเสียหายของยางจำนวน 20 ครั้ง และ 6) ชนิดการบกพร่องแบบกินยางไม่เท่ากัน 2 ข้างพบจุดเสียหายของยางจำนวน 20 ครั้ง รวมทั้งหมด 106 ครั้ง

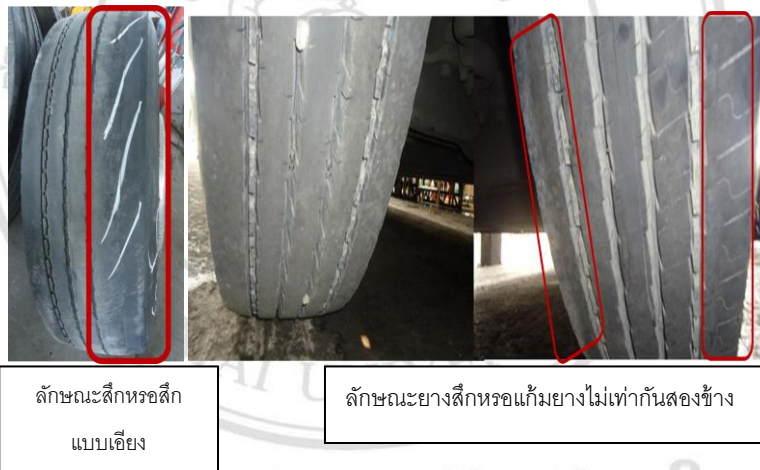
ภาพที่ 4.2 ตัวอย่าง ยางรถโดยสารที่พบความบกพร่อง

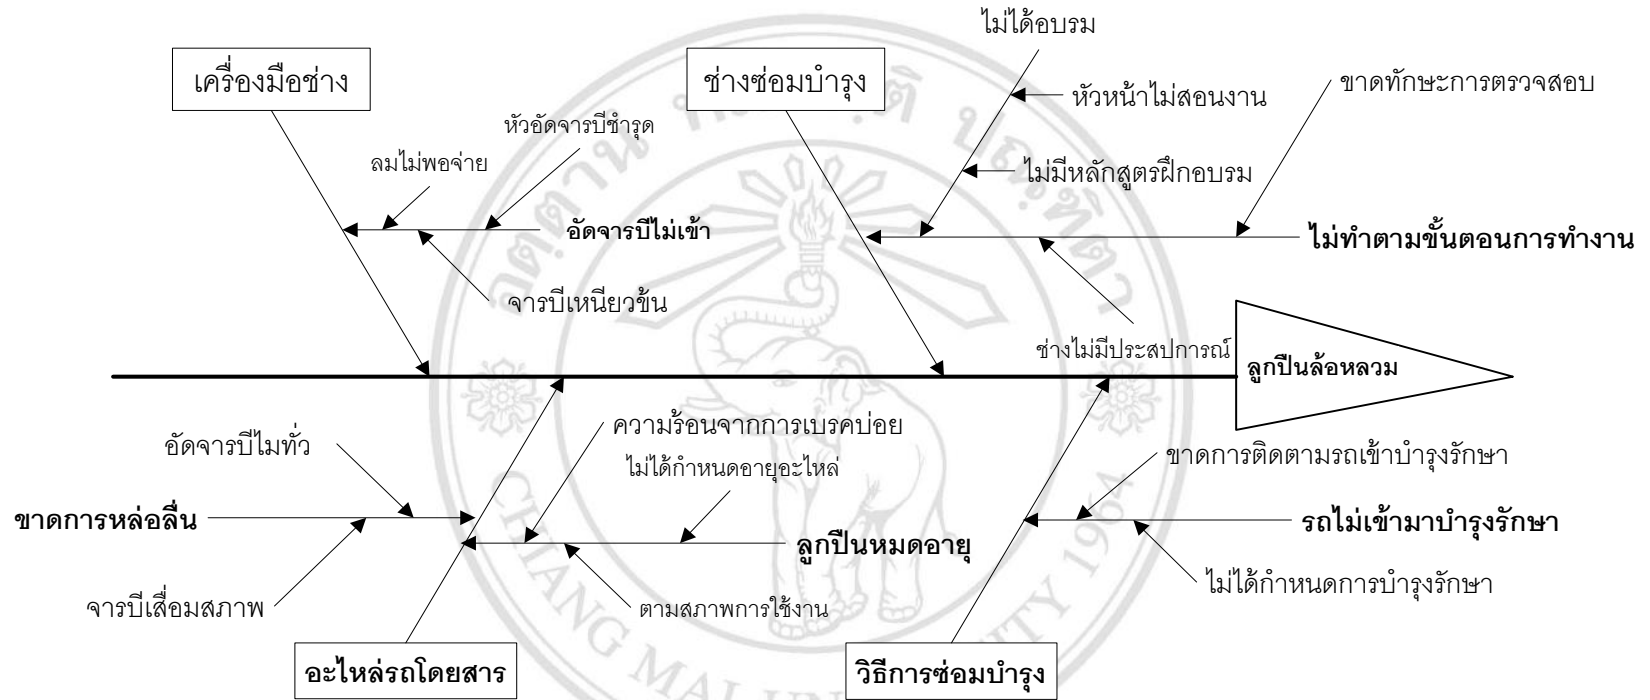
ภาพที่ 4.3 ฟังก้างปลาแสดงการวิเคราะห์ จุดเสียหายของลูกปืนล้นหลวม
ลิขสิทธิ์มหาวิทยาลัยเชียงใหม่
Copyright © by Chiang Mai University
All rights reserved

ภาพที่ 4.3 ผังก้างปลาแสดงการวิเคราะห์ จุดเสียของลูกปืนหลวม ผังก้างปลาที่ ทำการเขียนสาเหตุหลัก สาเหตุที่เกิดจากคน หรือ ช่างผู้ปฏิบัติงานนั้นพบว่าช่างไม่ปฏิบัติตามขั้นตอนการทำงาน ซึ่งสาเหตุ ย่อยๆ นั้น เกิดจากที่พนักงานไม่ได้รับการอบรมการทำงานทั้งพนักงานเข้างานใหม่ และพนักงานเก่า ซึ่งการซ่อมได้รับการถ่ายทอดจากรุ่นสู่รุ่นและเป็นการเรียนจากเพื่อนร่วมงาน การฝึกอบรมทาง แผนกที่เกี่ยวข้อง ไม่ได้มีหลักสูตรในการฝึกอบรมการซ่อมอาศัยประสบการณ์

ปัญหาที่เกิดจาก เครื่องมือและอุปกรณ์มักเกิดจากเครื่องอัดจารบีที่ชำรุดไม่สามารถอัดได้เข้า ทั่วถึง อันสาเหตุมาจากชนิดของตัวอัดจารบี เหนียวข้นเกินไป และระบบลมที่ใช้สำหรับการอัดจารบี ไม่สามารถอัดจารบีเข้าตามซอกล้อลูกปืนหรือจุดที่ต้องการได้ อย่างทั่วถึงจึงทำให้เกิดสนิมบางส่วน การหล่อลื่นไม่เต็มลูกปืน ด้านอายุอะไหล่ คุณภาพของอะไหล่ของเมืองจีนที่คุณภาพยังน้อยกว่ายุโรป ซึ่งการกำหนดอายุเป็นไปได้อีก เนื่องจากรถนำเข้ามาจากประเทศจีน ด้วยผู้ผลิตได้มีการทำอะไหล่ สำรองไว้เฉพาะบางรายการเท่า อีกทั้งรถที่นำเข้ามา เป็นรถรุ่นใหม่อะไหล่บางตัวไม่มีจำหน่ายหรือ ทดแทนได้ในท้องตลาดทั่วไป การนำเข้ามาหรือการสั่งต้องใช้เวลาในการนำเข้าและต้องมีการ เก็บสต็อกไว้ ปัญหาด้านวิธีการ เป็นการบริหารจัดการรถที่เข้าซ่อมบำรุงตามระยะทางที่กำหนดไม่ เป็นไปตามแผนที่กำหนดไว้ตามระยะทาง ซึ่งตามขั้นตอนจะวางไว้ในระบบซ่อมบำรุงทั้งหมดแต่ เนื่องจากปริมาณความต้องการใช้รถมีมากรวมทั้ง มีรถเสียรอซ่อมในรุ่นเดียวกันจำนวนหลายคันทำให้ รถที่ต้องเข้าแผนซ่อมบำรุงตามระยะทางไม่สามารถเข้าได้ตามแผน ที่กำหนดต้องมีการเลื่อนแผน ออกไปซึ่งอันจะทำให้อะไหล่ที่ควรจะต้องเปลี่ยนหรือ ถูกตรวจพบเพื่อแก้ไขก่อนการเสียหายไม่ได้ ถูกตรวจพบซึ่งเป็นปัจจัยทำให้ รถโดยสารต้องมีการเลื่อนแผนและรถเสียระหว่างทางบ่อยครั้ง

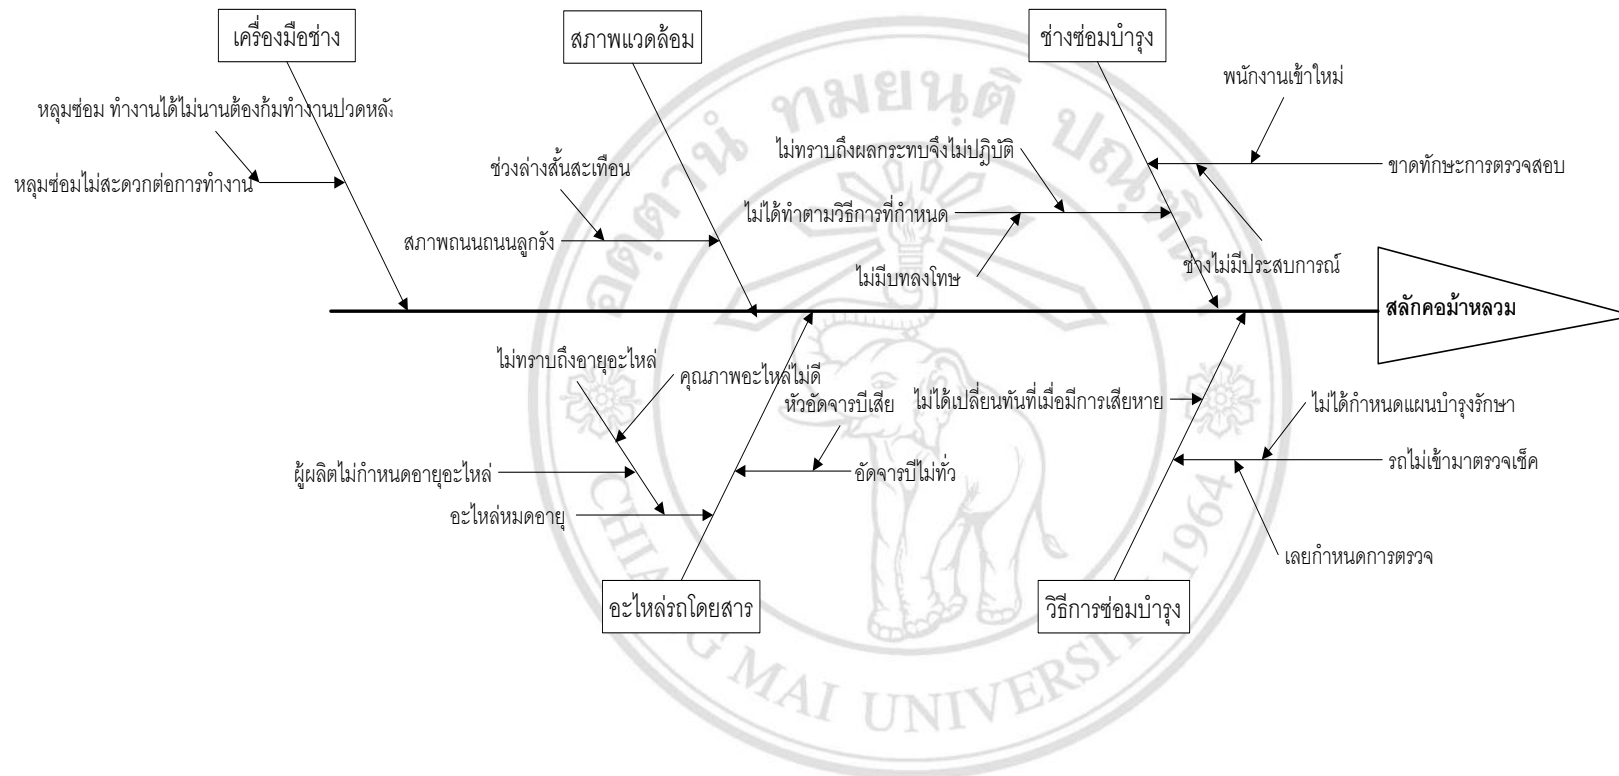
ภาพที่ 4.4 ฟังก้างปลาแสดงการวิเคราะห์ จุดเสียหายของสลักคอกม้าหลวม

จากภาพผังก้างปลาที่ 4.4 ปัญหา สลักค่อม้าหลวม ได้ทำการเขียนสาเหตุย่อย หลักการ ผัง ก้างปลา สาเหตุที่เกิดจากคน หรือ ช่างผู้ปฏิบัติงานนั้นพบว่าช่างไม่ปฏิบัติตามขั้นตอนการทำงาน ซึ่ง สาเหตุย่อยๆ นั้น เกิดจากที่พนักงานไม่ได้รับการอบรมการทำงานทั้งพนักงานเข้างานใหม่ และช่างที่ รับเข้ามาทำงานไม่มีประสบการณ์การทำงานในระบบการซ่อมยานยนต์ประเภทรถโดยสาร และด้วย ทางแผนกซ่อมบำรุง ไม่ได้มีหลักสูตรในการฝึกอบรมการซ่อมหรือการตรวจเช็ครถโดยสารเป็น เอกสารที่จะสามารถศึกษาข้อมูลได้อย่างชัดเจน จึงต้อง อาศัยประสบการณ์ทำงานของช่าง

ปัญหาที่เกิดจาก เครื่องมือและอุปกรณ์มักเกิดจากสภาพพื้นที่การตรวจเช็คสลักคอกม้าต้องอาศัย หลุมพื้นที่ ในการตรวจเช็คช่วงล่าง ซึ่งหลุมซ่อมถือเป็นอุปกรณ์ในการทำงานอย่างหนึ่งมีขนาด ความสูงจากพื้น ต่ำลงไป ที่ 90 ซม จากพื้นระดับ โรงซ่อม จะเห็นได้ว่าช่างต้องทำการก้มทำงาน หรือไม่สามารถยืนตัวตรงได้ ทำให้ไม่สามารถทำงานในพื้นที่หลุมได้นานๆได้ ต้องมีการปรับแก้ไข หลุมซ่อมใหม่เพื่อให้เหมาะสมกับการตรวจเช็ค รวมทั้งแสงสว่างที่ใช้ด้วย หัวข้อ ด้านอายุอะไหล่ คุณภาพของอะไหล่ของเมืองจีนที่คุณภาพยังน้อยกว่าอะไหล่ที่มาจากทวีปยุโรป ซึ่งการกำหนดอายุ เป็นไปได้ยากไม่เป็นมาตรฐาน ด้วยผู้ผลิตได้มีการทำอะไหล่สำรองไว้เฉพาะบางรายการเท่านั้น อีกทั้ง รถที่นำเข้ามา เป็นรถรุ่นใหม่อะไหล่บางตัวไม่มีจำหน่ายหรือไม่สามารถทดแทนได้ในท้องตลาด ทั่วไป การนำเข้ามาหรือการสั่งซื้อต้องใช้เวลาในการนำเข้าและต้องมีการสต็อกไว้ ปัญหาด้าน วิธีการ เป็นการบริหารจัดการรถที่เข้าซ่อมบำรุงตามระยะทางที่กำหนดไม่เป็นไปตามแผนที่กำหนด ซึ่งหลุมซ่อมมีจำนวนสองหลุมในการตรวจเช็คซึ่งส่วนใหญ่รถที่เข้าตรวจเช็คจะเป็นช่วงเวลา เท่านั้น การบริหารแผนบำรุงรักษาเป็นปัจจัยที่สำคัญ หากรถไม่ได้เข้าตรวจเช็คตามแผนแล้วจะต้องถูกเลื่อน ออกไป อีกหลายวันจึงจะตรวจเช็คได้เพราะรถนำไปใช้งาน ต่างจังหวัดซึ่งใช้เวลานานที่จะเข้ามา ตรวจสอบที่ อยู่ได้ หัวข้อปัญหาด้านสภาพแวดล้อม จากสภาพถนน ที่ ไม่เรียบ หรือถนนเป็นหลุมบ่อ การซ่อมถนนของงานจราจรทางหลวง มีผลทำให้ระบบช่วงล่างสลักคานหน้า ได้รับผลกระทบต่อแรง สั่นสะเทือนไปทั้งระบบช่วงล่างซึ่งทำให้อายุการใช้งานสั้นลงไปด้วยเช่นกัน

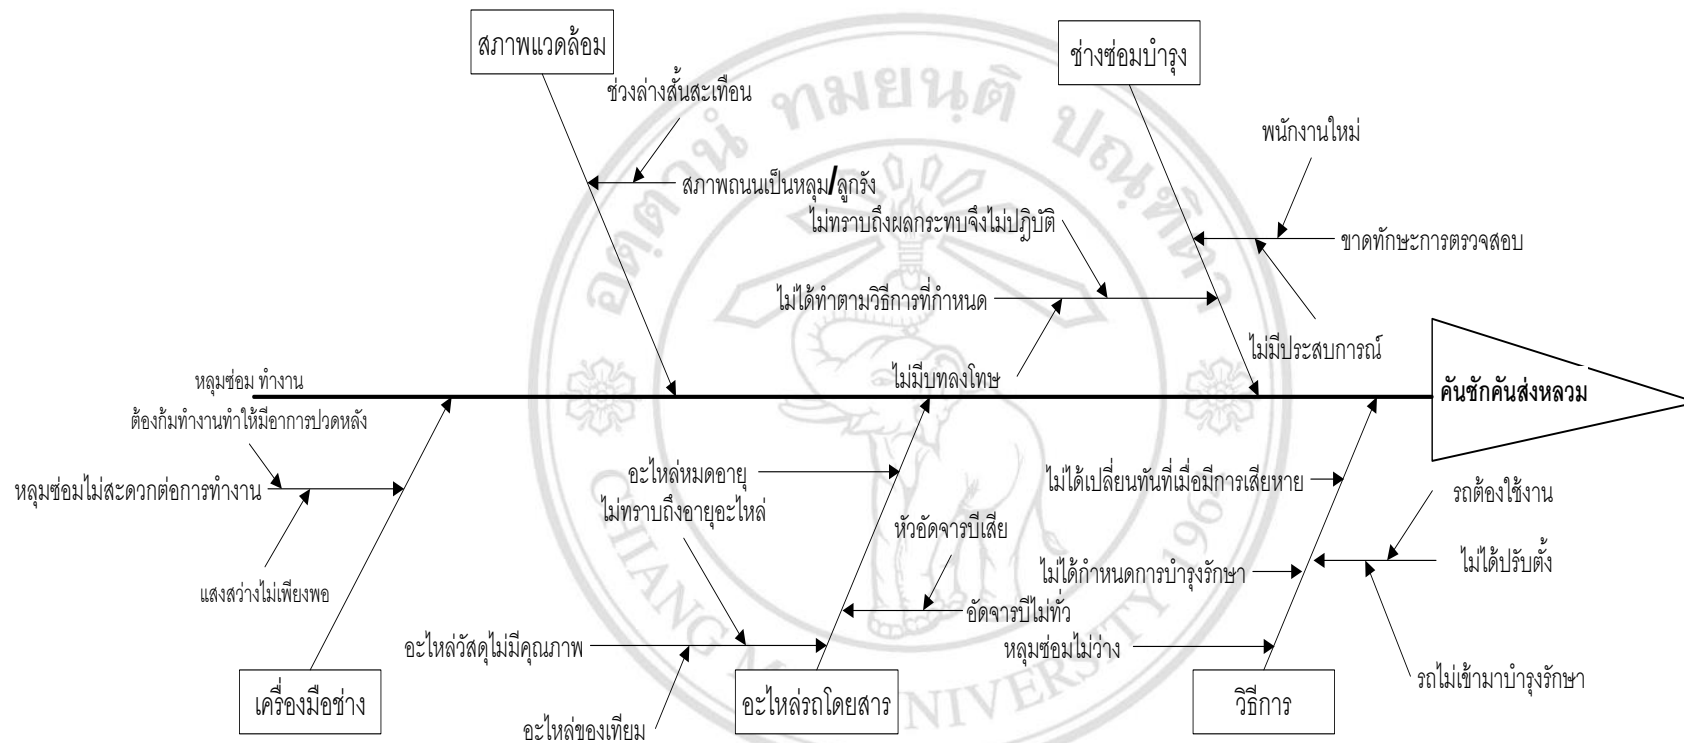
ภาพที่ 4.5 ฟังก้างปลาแสดงการวิเคราะห์จุดเสียหายของคั่นชักคันส่งหลวม

จากภาพผังก้างปลาที่ 4.5 ปัญหา คันชักคันส่งหลวมได้ทำการเขียนสาเหตุย่อย หลักการผัง ก้างปลา สาเหตุที่เกิดจากคน หรือ ช่างผู้ปฏิบัติงานนั้นขาดทักษะการตรวจสอบ ซึ่งสาเหตุย่อยๆนั้น เกิดจากที่พนักงานเข้างานใหม่ และช่างที่รับมาไม่มีประสบการณ์การทำงาน ในระบบยานยนต์ ประเภทรถโดยสาร และ การฝึกอบรมงานซ่อมประเภทของระบบช่วงล่างยังไม่มีการกำหนดขึ้นด้าน ปัญหาที่เกิดจาก เครื่องมือและอุปกรณ์มักเกิดจากสภาพพื้นที่การตรวจเช็คคันชักคันส่งหลวม ต้อง อาศัย หลุมซ่อม ในการตรวจเช็คช่วงล่าง ซึ่งหลุมซ่อมซึ่งถือเป็นอุปกรณ์ในการทำงานอย่างหนึ่งมี ขนาด ความสูงจากพื้น ต่ำลงไป ที่ 90 ซม จากพื้นระดับ โรงซ่อม จะเห็นได้ว่าช่างต้องทำการก้ม- เหย ทำงานหรือไม่สามารถยืนตัวตรงได้ ทำให้ไม่สามารถทำงานในพื้นที่หลุมได้นานๆเป็นปัญหาในการ เข้าตรวจเช็ค ปัญหาข้อข้อ ด้านอายุอะไหล่ คุณภาพของอะไหล่ของเมืองจีนที่คุณภาพยังน้อยกว่ายุโรป ซึ่งการกำหนดอายุเป็นไปได้อย่าง เนื่องจากรถนำเข้ามาจากประเทศจีน ด้วยผู้ผลิตได้มีการทำอะไหล่

ถ้ารองเท้าให้ จะมีเฉพาะบางรายการเท่านั้น อีกทั้งรถที่นำเข้ามา เป็นรถรุ่นใหม่อะไหล่บางตัวไม่มีจำหน่ายหรือทดแทนได้ในท้องตลาดทั่วไปของประเทศไทย การนำเข้ามาหรือการสั่งซื้อต้องใช้เวลาในการนำเข้าและต้องมีการเก็บสินค้าคงคลังไว้ ปัญหาด้านวิธีการ เป็นการบริหารจัดการรถที่เข้าซ่อมบำรุงตามระยะทางที่กำหนดไม่เป็นไปตามแผนที่กำหนด ซึ่งหลุมซ่อมมีจำนวนสองหลุมในการตรวจเช็คซึ่งส่วนใหญ่รถที่เข้าตรวจเช็คจะเป็นช่วงเวลา เท่านั้นการบริหารแผนบำรุงรักษาเป็นปัจจัยที่สำคัญ หากรถไม่ได้เข้าตรวจเช็คตามแผนแล้วจะต้องถูกเลื่อนออกไป อีกหลายวันจึงจะตรวจเช็คได้เพราะรถนำไปใช้งาน ต่างจังหวัดซึ่งใช้เวลานานที่จะเข้ามาตรวจสอบที่ อุ๊ได้ หัวข้อปัญหา ด้านสภาพแวดล้อม จากสภาพถนน ที่ ไม่เรียบ เป็นหลุมในแต่ละเส้นทางโดยเฉพาะภาคเหนือที่ทำการซ่อมถนนบ่อย ทำให้ระบบช่วงล่างได้รับผลกระทบไปด้วย

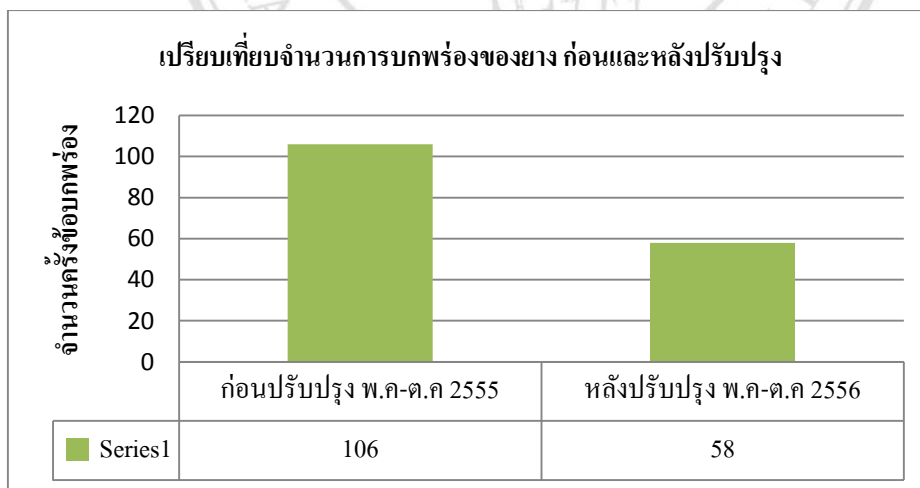
ภาพที่ 4.6 การจัดเก็บข้อมูลความบกพร่องของยาง ทุกระยะ 5,000 กิโลเมตรหลังปรับปรุง

ปริมาณจุดเสียหายหรือข้อบกพร่องของยางหลังการการปรับปรุงแก้ไขข้อบกพร่องในการ ปรับแก้การ ฝึกอบรมช่างให้มีความรู้ความเข้าใจในงานการตรวจสอบ เช็คและการดูแลรักษา ก่อนที่ จะพบ ความเสียหาย ของระบบช่วงล่างและยาง รวมทั้งการบันทึกการแก้ไขไปในแต่ข้อบกพร่องสำหรับปริมาณ ของจุดบกพร่องหลังการ ปรับปรุงแก้ไขแล้วนั้น ผู้วิจัยได้นำ เสนอผลจากการปรับปรุงในช่วงเดือน พฤษภาคม – ตุลาคม 2556 ได้จัดเก็บข้อมูล ทุกระยะ 5,000 กิโลเมตรที่เข้าตรวจเช็ค จำนวนรถ 50 คัน) ดังภาพที่ 4.6

จากการดำเนินการแก้ไขจุดเสียหาย ของ การตรวจสอบการวัดจุดบกพร่อง โดยที่ตารางที่ 4.21 ทำการ ตรวจวัดความบกพร่องของยาง ทุกระยะ 5,000 กิโลเมตร (หลังปรับปรุง) ได้ นำมา เปรียบเทียบ อัตราการเสียหายของยางจากการวัดในข้อมูล การจัดเก็บลักษณะข้อบกพร่องของยางรถโดยสาร ตาม ระยะทางที่ตรวจพบ ปีพ.ศ 2555 (ก่อนปรับปรุง) ของจำนวนรถ 50 คันซึ่งในรถ 1 คันมีจำนวนยางอยู่ 6

เส้น คิดเป็นจำนวน 300 เส้นจากการเปรียบเทียบตั้งแต่เดือน พฤษภาคม-ตุลาคม 2556 จำนวน 6 เดือน ก่อนและหลัง ซึ่งพบว่ายางรถโดยสารีห้อชั้นลงมีข้อบกพร่องลดลงโดยก่อนปรับปรุงของเดือน พฤษภาคม –ตุลาคม 2555 เป็นจำนวนรวมทั้งบกพร่อง106 ครั้งหลังปรับปรุงพบจุดบกพร่องตั้งแต่เดือน พฤษภาคม –ตุลาคม 2556 เป็นจำนวน 58ครั้งข้อบกพร่องลดลงเป็นจำนวน 48 ครั้งในช่วงเวลา เดียวกันของแต่ละปีคิดเป็นอัตราร้อยละ 55 ที่ลดลง

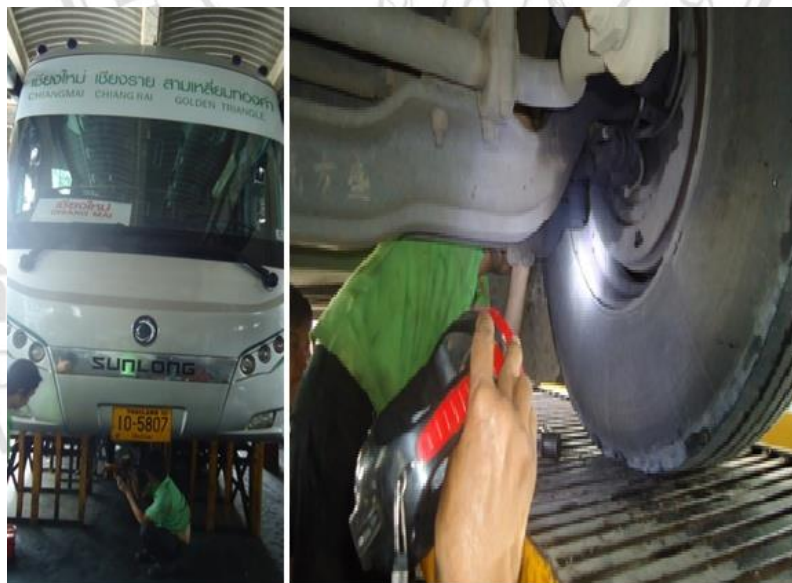
ภาพที่ 4.6 แสดงการตรวจเช็คช่วงล่างตามแผนการซ่อมบำรุงหลังการปรับปรุง

ก่อนการปรับปรุง	หลังการปรับปรุง
<ul style="list-style-type: none"> - คนขับรถจะทำการแจ้งซ่อมระบบช่วงล่างเมื่อรู้สึกว่ามีอาการผิดปกติเกี่ยวกับช่วงล่างของรถโดยสารหลังที่ได้ออกไปให้บริการแล้วจะเข้ามาแจ้งซ่อม - ช่างซ่อมบำรุงรับการแจ้งซ่อมจากคนขับทำการตรวจสอบตามใบแจ้งซ่อม - ใบตรวจซ่อมบำรุงตามแผนไม่ได้กำหนดให้มีการตรวจเช็ค 1) ลูกปืนล้อ 2) สลักคานหน้า 3) คันชักคันส่งที่ชัดเจนทำให้ช่างซ่อมบำรุงไม่ได้ทำการตรวจสอบ 	<ul style="list-style-type: none"> - กำหนดแผนการตรวจเช็คระบบช่วงล่างทุกระยะ 30,000 กิโลเมตรในโปรแกรมการแจ้งซ่อม - ทำการตรวจเช็คระบบช่วงล่างตามวิธีการที่ได้ฝึกอบรมวิธีการตรวจระบบช่วงล่างและปฏิบัติตามตำแหน่งเข้าตรวจเช็คตามตารางที่ ก-3 ใบตรวจเช็คบำรุงรักษาทุกระยะ 30,000 กิโลเมตร

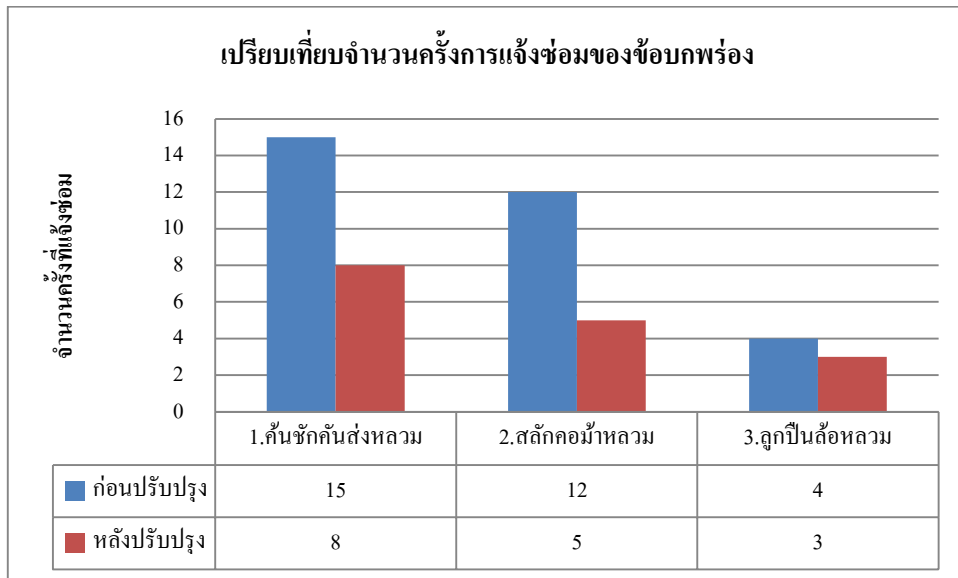
ภาพที่ 4.7 เปรียบเทียบจำนวนความถี่ (Occurrence) ในการแจ้งซ่อมก่อนและหลังปรับปรุง
