บทที่ 4

ผลการดำเนินการวิจัย

4.1 การศึกษากระบวนการผลิตพลาสติกแผ่นของบริษัท ไทย ริจิด พลาสติกส์ จำกัด

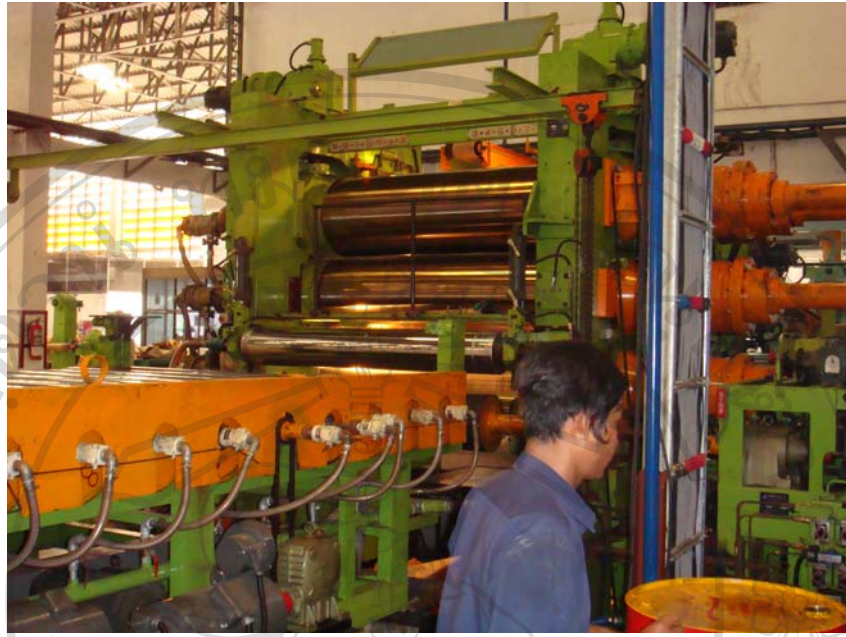
ภาพที่ 4.4 เครื่องรีดแผ่นพลาสติก (Calendar)

แผนภาพดังกล่าวแสดงให้เห็นว่าเครื่องจักรในสายการผลิตที่มีประวัติการหยุดเครื่องบ่อยครั้งที่สุดและต้องการการปรับปรุงคือ เครื่องรีดแผ่นพลาสติก (Calendar) และหม้อต้มน้ำมันร้อน (Hot Oil Boiler) ซึ่งมีประวัติการหยุดเครื่อง 3,182 นาที และ 3,015 นาที ตามลำดับในช่วงเวลา 3 สัปดาห์

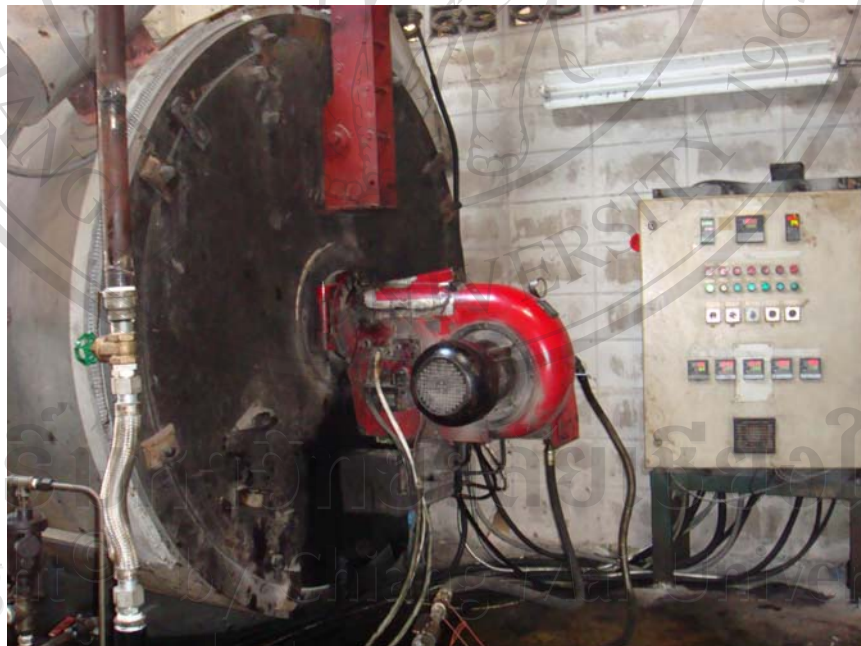
ภาพ 4.5 หม้อต้มน้ำมันร้อน (Hotoil Boiler)

เมื่อทีมงานเข้าไปตรวจสอบจุดบกพร่องต่างๆที่หม้อต้มน้ำมันร้อนดังกล่าวพบว่า การล้างตะกรันภายในท่อน้ำมันซึ่งเป็นการซ่อมบำรุงประจำปีนั้นเลยกำหนดไปแล้วซึ่งทำให้มีตะกรันเกาะอยู่บนผิวท่อภายในหม้อต้มทำให้การอัตราการส่งผ่านความร้อนจากหัวเผาของหม้อต้มไปยังน้ำมันลดลงทำให้อุณหภูมิเพิ่มขึ้นไม่ถึงจุดที่กำหนดไว้ นอกจากนี้เมื่อตรวจสอบประวัติการสอบเทียบเครื่องวัดอุณหภูมิ(Thermocouple) ซึ่งใช้ในการวัดอุณหภูมิและส่งสัญญาณไปควบคุมการทำงานของหัวเผาพบว่าไม่มีประวัติการสอบเทียบซึ่งโดยเฉลี่ยแล้วควรทำการสอบเทียบทุกปี เพื่อให้การอ่านค่าและการควบคุมอุณหภูมิของหัวเผาเป็นไปอย่างถูกต้อง รายละเอียดส่วนประกอบของหม้อต้มน้ำมันร้อนดังแสดงในภาพ 4.15

ปัญหา	ข้อบกพร่อง	สาเหตุของปัญหาจากการตรวจสอบเครื่องจักร	การแก้ไข
น้ำมันร้อนมีอุณหภูมิต่ำกว่าปกติ	มีตะกรันติดที่ท่อน้ำมัน ทำให้การส่งผ่านความร้อนลดลง	ประวัติของเครื่องจักรแสดงว่าเลยกำหนดเวลาการล้างตะกรันแล้ว	ทำการล้างตะกรัน
	Thermocouple อ่านค่าผิดพลาด	ไม่เคยมีการสอบเทียบ Thermocouple	ทำการเปลี่ยน Thermocouple ใหม่แล้วส่งตัวเก่าออกไปสอบเทียบ
	อุณหภูมิของน้ำมันใหม่มีค่าต่ำเกินไป	ปัญหามักเกิดในช่วงที่มีการป้อนน้ำมันใหม่เข้าสู่หม้อต้ม	ติดตั้งหม้ออุ่นน้ำมันก่อนป้อนเข้าหม้อต้ม
	หัวเผามีประสิทธิภาพลดลง	หัวเผาสกปรก มีเขม่าติดที่ชิ้นส่วนต่างๆ	ทำความสะอาดหัวเผา

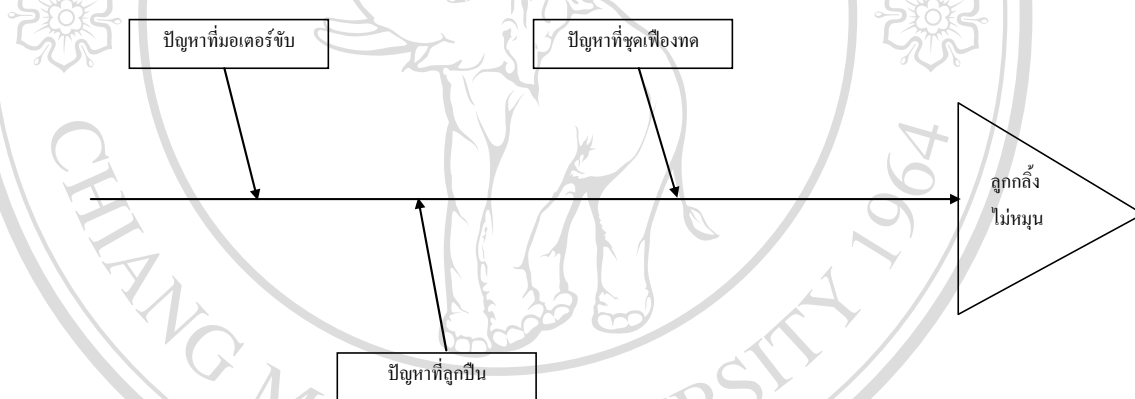
ภาพที่ 4.8 แผนภูมิสาเหตุและผลแสดงสาเหตุของปัญหาลูกกลิ้งไม่หมุน

จากการเก็บข้อมูลพบว่าปัญหาหลักที่เกิดขึ้นกับเครื่องรีดพลาสติกคือปัญหาที่เกิดจากลูกกลิ้งร้อนหมายเลข 1 และลูกกลิ้งหล่อเย็นหมายเลข 1 ไม่หมุนซึ่งทำให้แผ่นพลาสติกไม่สามารถเคลื่อนที่ไปด้านหลังได้ในขณะที่ทำการเริ่มผลิต เมื่อทำการระดมสมองพบว่าความคิดเห็นของผู้ปฏิบัติงานเกี่ยวกับปัญหาลูกกลิ้งไม่หมุนนั้นมีสาเหตุหลักจากอุปกรณ์ต่าง ๆ อันได้แก่ มอเตอร์ขับเคลื่อน ชุดเฟืองทด และ ลูกปืน เกิดการชำรุด ดังแสดงไว้ในภาพ 4.8

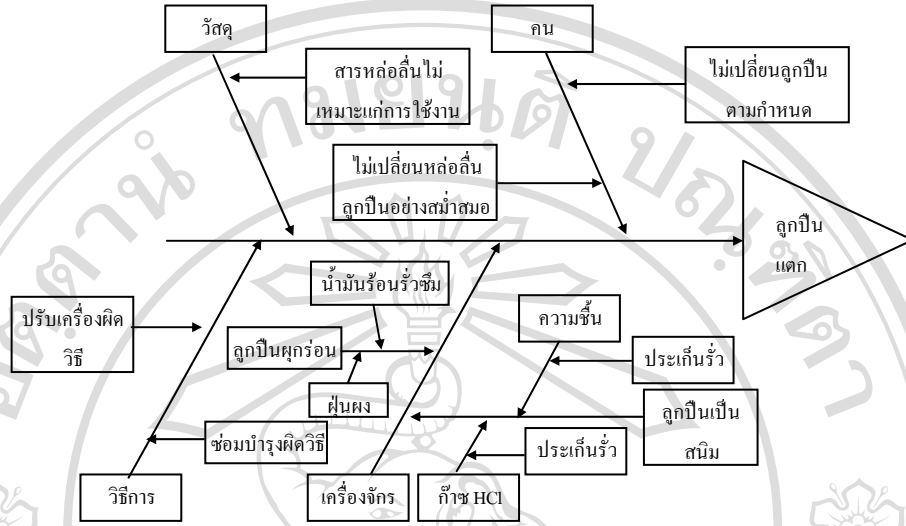
ภาพที่ 4.9 แผนภูมิสาเหตุและผลแสดงสาเหตุของปัญหาที่เกิดจากลูกปืน

ทีมงานได้เริ่มทำการวิเคราะห์ปัญหาโดยเริ่มจากปัญหาลูกปืนแตกด้วยวิธีการระดมสมองพบว่าความคิดเห็นส่วนใหญ่เกี่ยวกับสาเหตุที่ทำให้ลูกปืนแตกนั้น คือ ปัญหาจากการสึกหรอนของลูกปืนเนื่องจากมีฝุ่นผงเกิดขึ้นจากการเสียดสีหรือสนิมภายในตลับลูกปืนเนื่องจากขาดการเติมสารหล่อลื่นอย่างสม่ำเสมอ หรือ ไม่ได้มีการเปลี่ยนลูกปืนตามกำหนดเวลา นอกจากนี้ยังอาจเกิดจากประเก็นมีรอยฉีกขาดทำให้ฝุ่นผง ความชื้น และก๊าซ HCl ซึ่งเกิดขึ้นจากกระบวนการผลิตเล็ดลอดเข้าไปทำให้ลูกปืนเสื่อมสภาพได้ นอกเหนือจากปัจจัยเหล่านี้แล้วยังอาจเกิดจากการใช้สารหล่อลื่นไม่เหมาะสมทำให้ลูกปืนเกิดการเสียดสีมากกว่าปกติทำให้เสื่อมสภาพเร็ว หรือ มีการปรับเงื่อนไขการผลิตไม่ถูกต้องทำให้เกิดความร้อนสูงกว่าปกติ ซึ่งข้อสันนิษฐานเหล่านี้ล้วนมี

โอกาสเป็นสาเหตุได้ทั้งสี่จากการระดมสมองผู้วิจัยได้สรุปสาเหตุของปัญหาลูกปืนแตกเป็นแผนภูมิสาเหตุและผลดังแสดงในภาพ 4.9

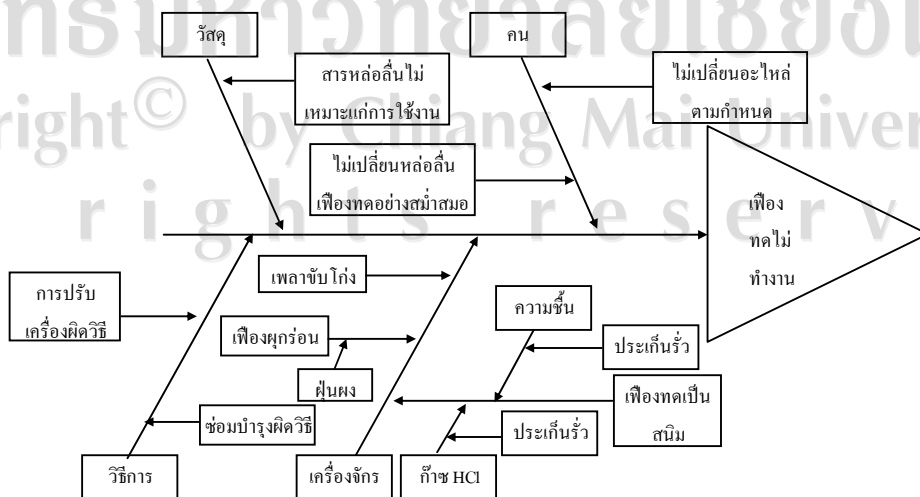
ภาพที่ 4.10 แผนภูมิสาเหตุและผลแสดงสาเหตุของปัญหาเฟืองทดไม่ทำงาน

จากนั้นทีมงานได้ทำการระดมสมองเพื่อหาสาเหตุของปัญหาที่ทำให้ชุดเฟืองทดไม่ทำงานพบว่าสาเหตุคือเกิดจากเฟืองทดรูดเนื่องจากฟันเฟืองเกิดการสึกร่อนจากการเสียดสีกับฝุ่นผงที่เกิดจากการเสียดสี และการกัดกร่อนของก๊าซ HCl หรืออาจเกิดจากความชื้นเข้าภายในรอยร้าวของประเก็น นอกจากนี้ยังอาจเกิดจากปัญหาเพลลาขับ โกงทำให้มีแรงกดบนฟันเฟืองมากกว่าปกติทำให้เกิดการเสียดสีมากจนเกิดการสึกร่อน นอกจากนี้ยังอาจเกิดจากการบำรุงรักษาที่ไม่เพียงพอ ไม่มีการหล่อลื่นและการเปลี่ยนอะไหล่ตามระยะเวลา หรือมีการใช้สารหล่อลื่นผิดประเภท หรือ อาจเกิดจากการปรับเงื่อนไขการผลิต และการซ่อมบำรุงฉีดวิธีอีกด้วย ผู้วิจัยได้นำเอาความคิดเห็นทั้งหมดนี้มาสรุปและนำเสนอในรูปแบบของแผนภูมิสาเหตุและผลดังภาพ 4.10

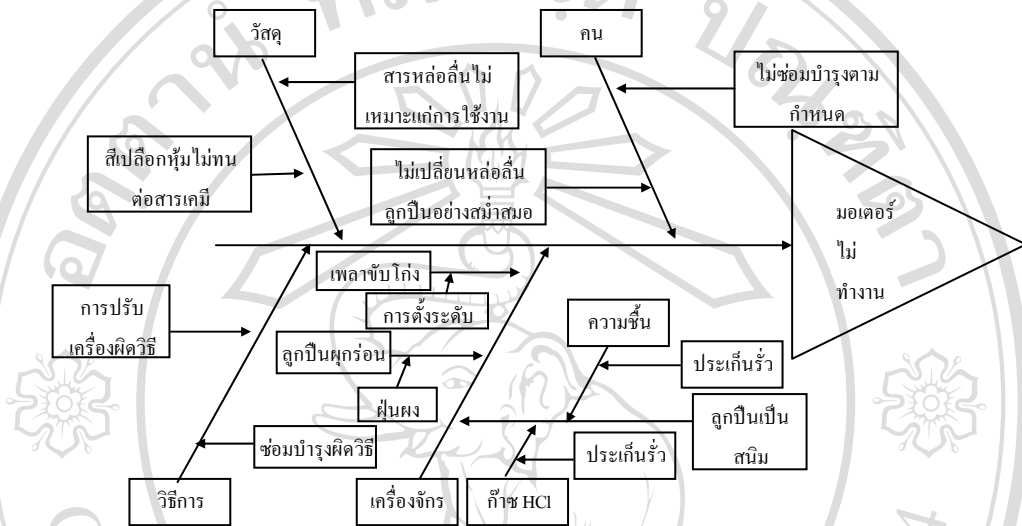
ภาพที่ 4.11 แผนภูมิสาเหตุและผลแสดงสาเหตุของปัญหาที่เกิดจากมอเตอร์ขับเคลื่อน

ในส่วนของปัญหามอเตอร์ขับเคลื่อนไม่ทำงานนั้นจากการระดมสมองพบว่าสาเหตุของปัญหาน่าจะมาจากปัญหาของลูกปืนที่ชุดมอเตอร์แตกซึ่งมีสาเหตุเช่นเดียวกับปัญหาลูกปืน ของลูกกลิ้งแตก นอกจากนี้ยังอาจเกิดจากเพลาคับที่ต่อกับชุดเฟืองทดโค้งเพราะระดับของชุดเฟืองทดและมอเตอร์ไม่เท่ากัน โดยผู้วิจัยได้สรุปความคิดเห็นทั้งหมดดังแผนภาพสาเหตุและผลในภาพ 4.11

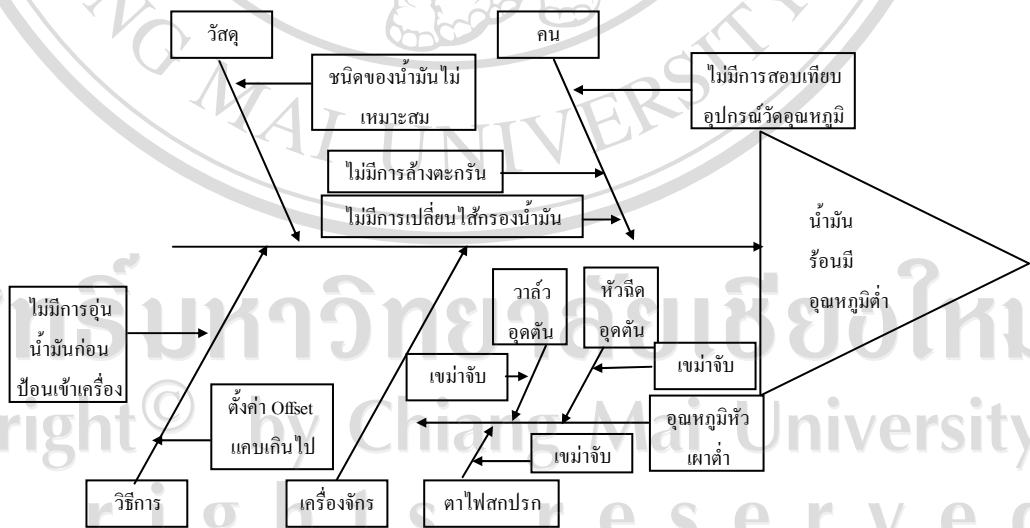
ภาพที่ 4.14 แผนภูมิสาเหตุและผลแสดงสาเหตุของปัญหาที่เกิดจากหม้อต้มน้ำมันร้อน

จากการเก็บข้อมูลพบว่าปัญหาหลักที่เกิดขึ้นกับหม้อต้มน้ำมันร้อนคือปัญหาที่เกิดจากอุณหภูมิของน้ำมันร้อนต่ำเกินไป ซึ่งปัญหาดังกล่าวทำให้ลูกกลิ้งและเครื่องฉีดผสม มีอุณหภูมิต่ำกว่าเงื่อนไขการผลิตที่ตั้งไว้จึงทำให้ระบบลูกกลิ้งและเครื่องฉีดผสม ไม่สามารถทำงานได้ ที่ต้องปรับตั้งระบบให้เป็นเช่นนี้เนื่องจากหากปล่อยให้เครื่องจักรดังกล่าวทำงานที่อุณหภูมิต่ำเกินไปจะทำให้ส่วนผสมไม่เป็นเจลแบบสมบูรณ์ซึ่งทำให้เมื่อรีดแล้วเกิดเป็นเม็ดภายในแผ่น หรือเกิดการไหม้ได้ง่าย เมื่อทำการระดมสมองพบว่าปัญหาน้ำมันร้อนมีอุณหภูมิต่ำมีสาเหตุมาจาก อุณหภูมิหัวเผาต่ำเกินไปอันอาจเกิดจากหัวเผาสกปรกมีเขม่าอุดตัวที่หัวฉีดเชื้อเพลิง วาล์วปิดเปิดเชื้อเพลิง และตาไฟ หรืออาจเกิดจากมีตะกรันเกาะที่ท่อน้ำมันร้อนภายในหม้อต้มทำให้การถ่ายเทความร้อนระหว่างเปลวไฟผ่านผนังท่อไปยังน้ำมันร้อนลดลงทำให้ได้น้ำมันร้อนที่มีอุณหภูมิต่ำกว่าปกติ นอกจากนี้ยังอาจเกิดจาก Thermocouple ที่ใช้ในการควบคุมอุณหภูมิของน้ำมันร้อนทำงานผิดปกติทำให้ระบบจ่ายเชื้อเพลิงน้อยเกินไป รวมถึงอาจเกิดจากการตั้งค่า Offset ของตัวควบคุมอุณหภูมิ แคลบเกินไปทำให้หัวเผาหยุดทำงานบ่อยจึงได้ความร้อนไม่เพียงพอ นอกจากนี้ยังอาจเกิดจากชนิดของน้ำมันไม่เหมาะสม และ อุณหภูมิของน้ำมันใหม่ที่ป้อนเข้าสู่ระบบต่ำเกินไป จากสาเหตุทั้งหมดที่มีการนำเสนอนี้ผู้วิจัยได้นำมาสร้างเป็นแผนภูมิสาเหตุและผล ดังแสดงในภาพ 4.14

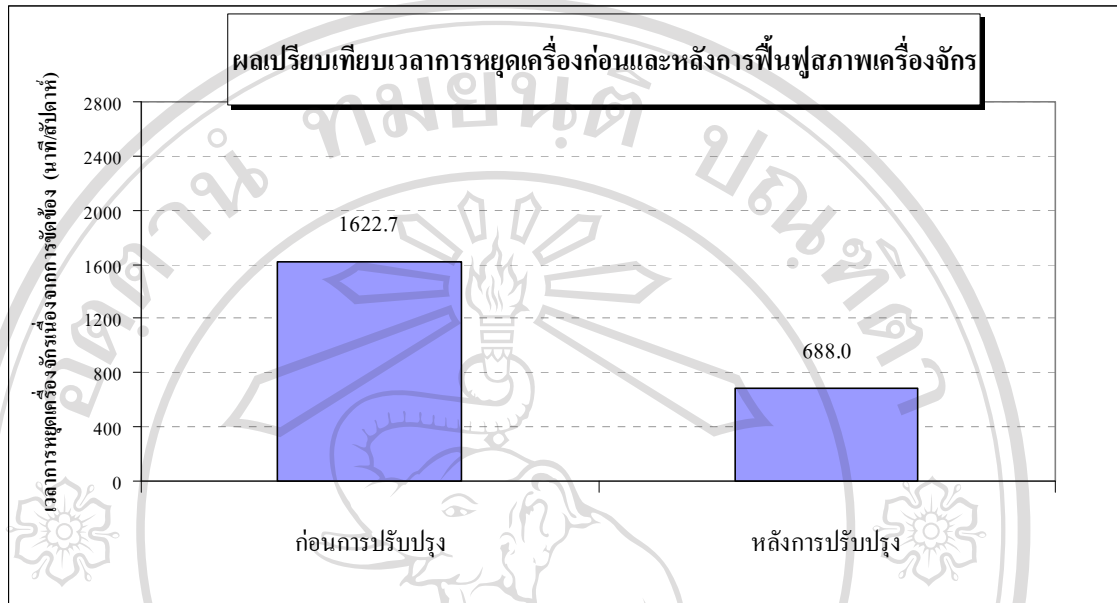
ภาพที่ 4.17 แผนภูมิแท่งแสดงเวลาการหยุดเครื่องเนื่องจากเหตุขัดข้อง โดยเฉลี่ยต่อสัปดาห์ ก่อนและหลังการฟื้นฟูเครื่องจักร

พบว่า การฟื้นฟูสภาพเครื่องจักรสามารถทำให้การขัดข้องของเครื่องจักรลดลงโดยเวลาสูญเสียเนื่องจากการหยุดของเครื่องจักร โดยเฉลี่ยต่อสัปดาห์ลดลงถึง 57.60% โดยข้อมูลดังกล่าวได้จากผลรวมของเวลาการหยุดเครื่องจักรทั้ง 9 เครื่องในกระบวนการผลิต อันได้แก่ เครื่องผสม 1 เครื่องผสม Super Mix เครื่อง Load cell เครื่องอัดรีด เครื่องรีดพลาสติก หม้อต้มน้ำมันร้อน เครื่อง Mixing Roller เครื่องเข้าม้วน และ เครื่องชั่งน้ำหนัก โดยมีการเก็บข้อมูลเป็นเวลา 3 สัปดาห์ ทั้งก่อนและหลังการปรับปรุงแล้วหารด้วยจำนวนสัปดาห์เพื่อแสดงถึงค่าเฉลี่ยต่อสัปดาห์
