บทที่ 2

สถานการณ์ปัจจุบันของคลองแม่ข่า

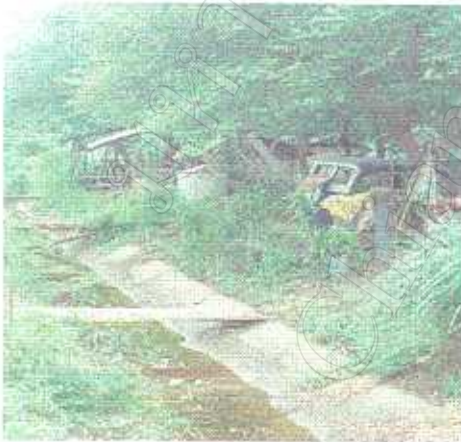
ภาพที่ 21 ชุมชนบ้านท้อ

ชุมชนบ้านท้อ เป็นชุมชนที่เทศบาล จัดตั้งคณะกรรมการชุมชนขึ้นเมื่อ พ.ศ.2529 ตั้งอยู่หมู่ที่ 1,2 ตำบลป่าดั้น แขวงนครพิงค์ จังหวัดเชียงใหม่ เป็นชุมชนที่อยู่ชานเมืองมีพื้นที่ครอบคลุมหมู่ที่ 1 และหมู่ที่ 2 ของตำบลป่าดั้นทางทิศเหนือของเขตเทศบาลนครเชียงใหม่ผู้คนส่วนใหญ่เป็นคนท้องถิ่นดั้งเดิมอาศัยกันอยู่มาเนิ่น มีจำนวนบ้านทั้งหมด 190 หลังคาเรือนอาชีพของชาวชุมชนคือ การเกษตร พนักงานบริษัท ห้างร้านข้าราชการ และรับจ้างทั่วไป สภาพทางกายภาพ - บ้านเรือนของประชาชนส่วนใหญ่ก่อสร้างใกล้เคียงกับคลองชลประทานที่แยกออกมาจากคลองแม่ข่า วัสดุที่ใช้ทำบ้านเรือนส่วนใหญ่เป็นสังกะสีทั้งหลังคา และฝาบ้าน บางหลังฝาบ้านใช้ไม้ไผ่สาน หลังคาหูก้าหรือมุงจาก สภาพพื้นที่เอะอะและมีน้ำขัง

- ไม่มีน้ำประปา ใช้น้ำบาดาล
- ไฟฟ้าทางเดิน มีและใช้ไฟโดยตรงจากการไฟฟ้า
- ถนน เป็นหลุมบ่อและเป็นดินขรุขระ มีน้ำขัง
- ขยะ เทศบาลจัดเก็บ ระบบน้ำตามธรรมชาติ
- การครอบครองที่อยู่อาศัย
- ชาวชุมชนทั้งหมดอยู่ในที่ดินของตนเองและเป็นเจ้าของบ้าน และมีการบูรณการจำนวน 6 ครั้ง
- การรวมกลุ่ม
- มีคณะกรรมการชุมชน

ปัญหาของชุมชน - ที่อยู่อาศัยไม่มั่นคงเพราะ ไม่มีที่ดินเป็นของตนเอง- ไม่มีน้ำประปาครบ- ไม่มีท่อระบายน้ำ
- บ้านเรือนก่อสร้างไม่ได้มาตรฐาน และระบบป้องกันโรคร้ายต่างๆไม่มี

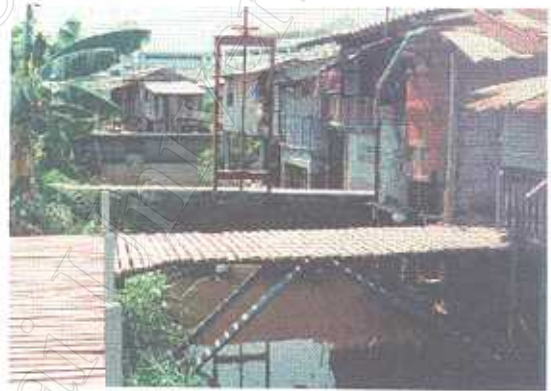
ภาพที่ 22 ชุมชนทุ่งพัฒนา

- บ้านเรือนก่อสร้างค่อนข้างดี วัสดุส่วนใหญ่หลังคาสังกะสีฝ้าและพื้น ไม้ไผ่มีสะพานไม้ โครงสร้างเสาคอนกรีตฝังลงในขอบคลองแม่ข่าและมีทางเดินเชื่อมเข้าสู่บ้านต่างๆ
- คลองแนวทั้ง 2 ฝั่งสลับไป-มา มีค้ำยันชั้นจากชาวบ้านว่า ได้รับเงินสนับสนุนจากโครงการช่วยเหลือของสวีเดน
- น้ำ ใช้น้ำบ่อสำหรับการอาบน้ำและซักล้าง ส่วนน้ำดื่มซื้อจากภายนอก
- ไฟฟ้าคือไฟจากบริเวณใกล้เคียงเสียบค่าไฟเดือนละ 100 บาท
- ทางเดิน มีสภาพเป็นดินและมีปัญหาน้ำท่วมขังทุกปี
- การระบายน้ำตามธรรมชาติ
- ขยะใช้วิธีการเผา

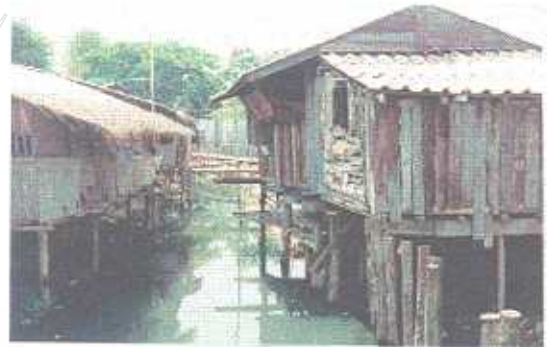
ภาพที่ 23 ชุมชนทุ่งพัฒนา

- ได้รับแจ้งให้รื้อย้ายออกจากบริเวณนี้จึงมีความไม่มั่นคงในที่อยู่อาศัย ไม่มีน้ำประปาครบ ไม่มีท่อระบายน้ำ
- การรวมกลุ่ม - มีกลุ่มออมทรัพย์

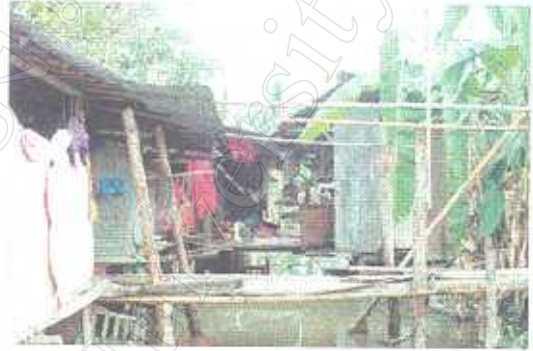
ภาพที่ 24 ชุมชนศรีมงคล

- สถานบ้านเรือนและชุมชนส่วนใหญ่ก่อสร้างลูก้าเขตรคลองแม่ข่าบางหลังได้ก่อสร้างคร่อมคลองแม่ข่าวัสดุที่ใช้ทำบ้านเรือนส่วนใหญ่เป็นหลังคา สังกะสี มีทางเดินและสะพานไม้ไผ่ทอดผ่านคลองไป-มาเข้าหาบ้านเรือน

- ไฟฟ้าส่วนใหญ่ต่อพ่วงจากบ้านที่มีไฟฟ้า
- น้ำดื่มจากบ่อน้ำบางหลังต้องซื้อจากภายนอก
- การระบายน้ำเป็นไป ตามธรรมชาติ
- ทางเดินเป็นดิน และบางช่วงเป็น ไม้ที่มีสภาพผุพังการจ้ดเก็บขยะไม่มีระบบชาวบ้าน ยังคงทิ้งขยะไม่เป็นที่

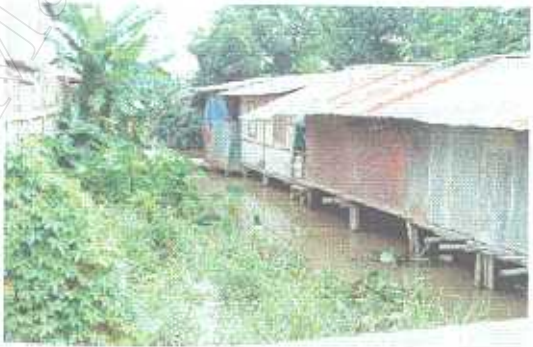
ภาพที่ 25 ชุมชนศรีมงคล

- ที่อยู่อาศัยไม่มั่นคง ในส่วนที่อยู่ในที่ดินสาธารณะก่อสร้างคร่อมคลองแม่ข่าไม่ได้มาตรฐานและผิดกฎหมายได้รับผลกระทบจากเชื้อโรคและบุงร้ายอยู่ตลอดเวลา
- ไม่มีไฟฟ้าสาธารณะ
- ถนนในชุมชนเป็นหลุมบ่อ

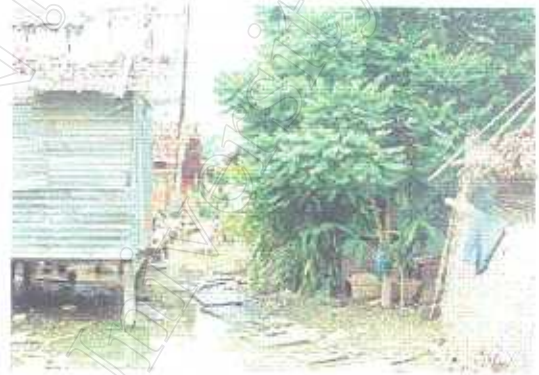
ภาพที่ 26 ชุมชนเซ็นทรัล

- บ้านเรือนมีสภาพทรุดโทรมมากบางหลังก่อสร้างจากเศษวัสดุเศษไม้ และสิ่งของเหลือใช้ส่งผลให้สิ่งก่อสร้างไม่คงทนถาวร มุงหลังคาทรุดโทรมและผิวดูสกปรก
- น้ำ สำหรับการอาบน้ำและซักล้างใช้น้ำจากบ่อขุด แล่น้ำดื่มต้องซื้อจากภายนอก
- ไฟฟ้ามีการท่วงไฟใช้จากบ้านที่มีไฟฟ้าเป็นของตนเอง
- ทางเดินเป็นดินมีสภาพน้ำท่วมขังการระบายน้ำไม่มี
- ขณะทั้งทั่วไปในชุมชนประกอบด้วยชาวบ้านหลายครอบครัวมีอาชีพเก็บของขาย

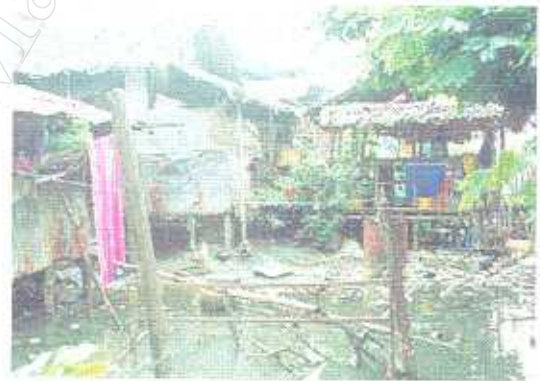
ภาพที่ 27 ชุมชนเซ็นทรัล

- เรื่องที่ดิน และที่อยู่อาศัยไม่มั่นคง ความยากจน และราษฎรพลัดพลัดระแยะไม่พัฒนาถิ่นฐานที่อยู่อาศัยของตัวเองเป็นผลให้สภาพแวดล้อมถูกทำลาย บ้านเรือนปลูกสร้างบนพื้นที่ๆเป็นที่ลุ่มมีน้ำขังและไม่พัฒนาพื้นที่ให้ถูกสุขอนามัยจึงเป็นที่เพาะพันธุ์ของยุง และเชื้อโรคร้ายไม่เหมาะสำหรับการอยู่อาศัยเลย

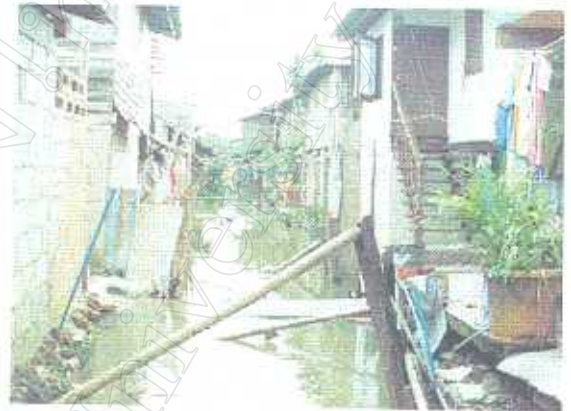
ภาพที่ 28 ชุมชนคลองเงิน 1

- การก่อสร้างบ้านเรือนของประชาชน ได้สร้างชิดขอบคลองทั้งสองฝั่งตลอดแนว สภาพบ้านเรือนขาดสุขลักษณะที่ดีสำหรับการอยู่อาศัย ใช้น้ำจากบ่อน้ำเพื่อการซักล้าง ส่วนน้ำดื่มต้องซื้อจากภายนอก
- ด้านไฟฟ้าแสงสว่าง มีการขออนุญาตติดตั้งมีเตอร์ไฟฟ้าอย่างถูกต้อง 20 หลังคาเรือนส่วนที่เหลือขอใช้ต่อพ่วงซึ่งผิดกฎหมาย

- ทางเดินภายในเป็นดินลูกรัง มีน้ำท่วมขังเฉอะแฉะมากในช่วงฤดูฝน
- การระบายน้ำ ระบายตามธรรมชาติ
- ขยะ มีการนำไปทิ้งที่รองรับของเทศบาลบ้างแต่โดยมากจะเผาเอง

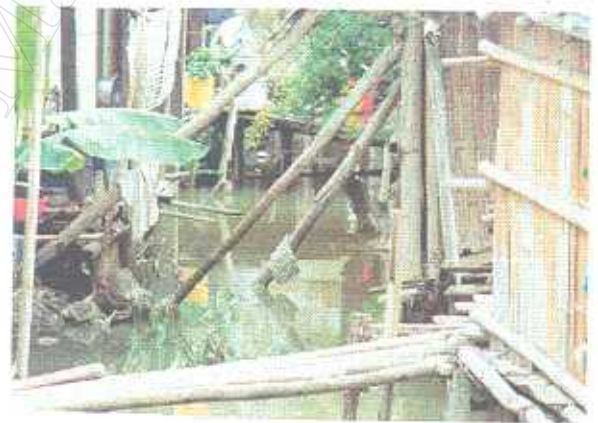
ภาพที่ 29 ชุมชนคลองเงิน 1

- ชาวชุมชนบุกรุกที่ดินบริเวณริมคลองแม่ข่า
- #### ปัญหา
- เป็นผู้มีรายได้น้อย
 - ที่อยู่อาศัยบางหลังก่อสร้างผิดหลักวิชาช่างที่ดีไม่คงทนถาวรและอาจเป็นอันตรายแก่ผู้อยู่อาศัยได้ในระยะยาว
 - ไม่มีมาตรฐานป้องกันโรค และยุงรบกวน
 - ไม่ปลอดภัยในทรัพย์สิน
 - ไม่ปลอดภัยในทรัพย์สิน

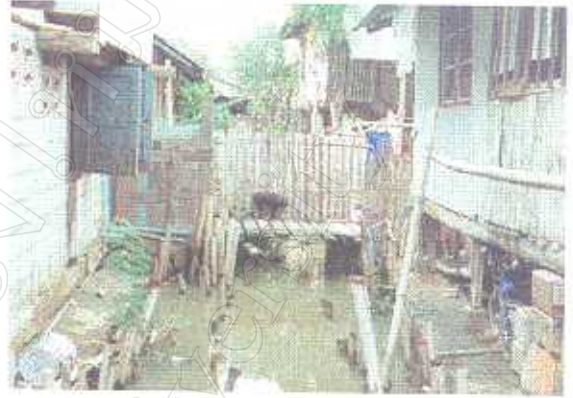
ภาพที่ 30 ชุมชนคลองเงิน 2

- เป็นบ้านพักอาศัยค่อนข้างทรุดโทรม ใช้น้ำจากบ่อน้ำและคืมน้ำธรรมชาติ บางหลังต้องซื้อน้ำคืมจากภายนอกมีการก่อสร้างสะพานไม้ทอดผ่านคลอง บางหลังก่อสร้างรั้วไม้ไผ่แสดงความเป็นเจ้าของพื้นที่อย่างชัดเจน ใจังแจ้ง
- ไฟฟ้า ในชุมชนต้องขอต่อพ่วงจากนอกชุมชน
- การระบายน้ำเป็นไปตามธรรมชาติ
- ทางเดินเป็นดิน และบางช่วงสะพานไม้ที่มีสภาพผุพัง

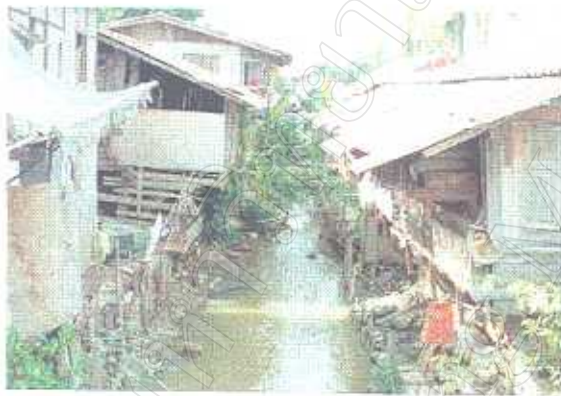
ภาพที่ 31 ชุมชนคลองเงิน 2

- ที่สำคัญคือที่อยู่อาศัยไม่มั่นคง ความยากจนสภาพความเป็นอยู่ไม่มีมาตรฐานระบบการป้องกันโรคภัยต่าง
- ไม่มีไฟฟ้าสาธารณะ
- ถนนเป็นหลุมเป็นบ่อ น้ำขังขึ้นแฉะ
- ไม่มีท่อระบายน้ำ

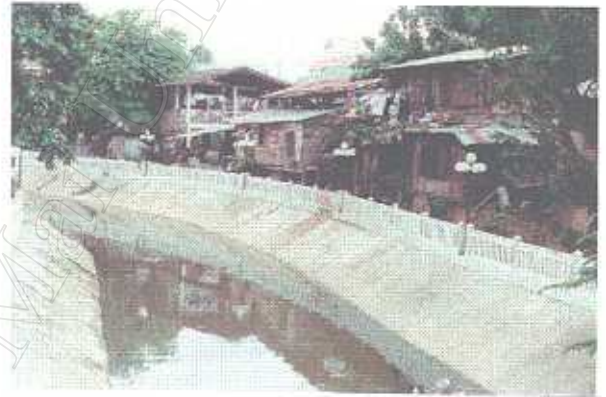
ภาพที่ 32 ชุมชนสองพี่น้อง

-สภาพบ้านเรือนไม่ทรุดโทรมมากนักบริเวณถนนหน้าชุมชนมีท่อระบายน้ำ แต่ภายในไม่มีทางเดินภายในชุมชนบางส่วนยังเป็นดินมีระบบประปาไฟฟ้าแต่ยังไม่ทั่วถึง

- ไม่มั่นคงในที่อยู่อาศัย น้ำท่วมขัง ขยะ

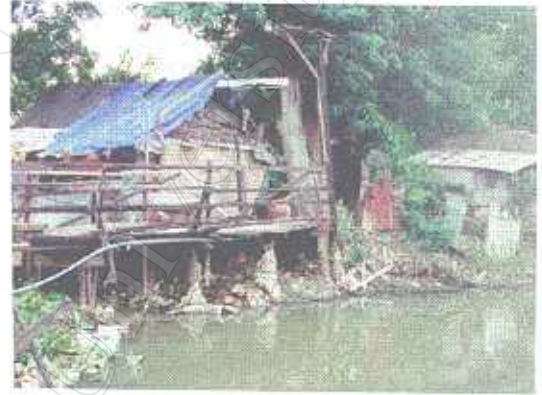
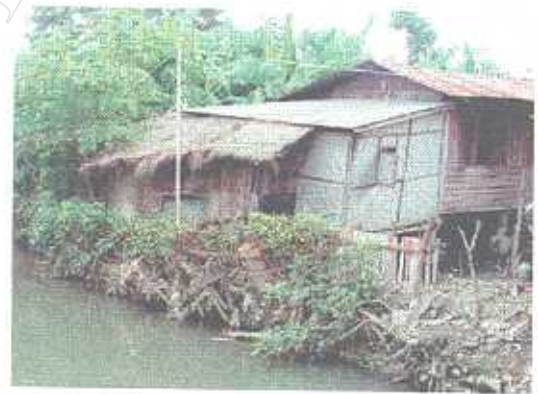
ภาพที่ 33 ชุมชนระแกง

- สภาพที่อยู่อาศัยค่อนข้างทรุดโทรม โดยปลูกสร้างจากเศษวัสดุ สิ่งของเหลือใช้ และนำมาประกอบเป็นบ้านเรือน ซึ่งไม่ถูกสุขลักษณะ
- มีระบบสาธารณูปโภค ไฟฟ้า ประปา
- ทางเดินด้านที่ติดกับถนนด้านหน้าค่อนข้างดี โดยได้รับการดูแลจากทาง เทศบาล และเทศบาลเข้ามาเก็บขยะ ในชุมชน แต่ทางเดินด้านหลังที่ติดกับคลองแม้ว่ามีสภาพทรุดโทรม และก่อสร้างอย่างไม่ถูกหลักวิชาช่าง เพราะใช้ เศษไม้ และ ไม้ไผ่ มาประกอบเป็นทางเดิน และสะพานไม้ทอดผ่านคลองไป - มา

- น้ำท่วมขัง, ขยะ
- บ้านเรือนที่ก่อสร้างอย่างผิดหลักวิชาช่างที่ส่งผลให้สิ่งปลูกสร้างไม่คงทนถาวร ทรุดโทรม สุกพัง และอาจเป็นอันตรายแก่ผู้อยู่อาศัยได้ในระยะยาว

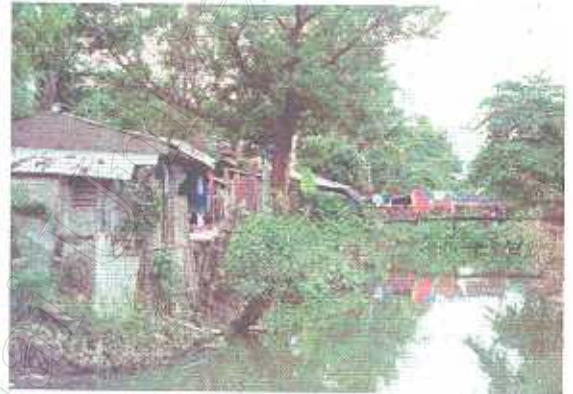
ภาพที่ 35 ชุมชนก้าแพงงาม

- สภาพโดยทั่วไปค่อนข้างทรุดโทรมไม่มีระบบสาธารณูปโภคประปาไฟฟ้าอย่างทั่วถึง
- ทางเดินในชุมชนเป็นดินมีสภาพแฉะแฉะในฤดูฝน
- การระบายน้ำระบายลงคลองแม่ข่าโดยตรง
- ขยะเทศบาลได้เข้ามาดูแล และจัดเก็บ

- ไม่มีน้ำประปา ขาดอุปกรณ์ดับเพลิง

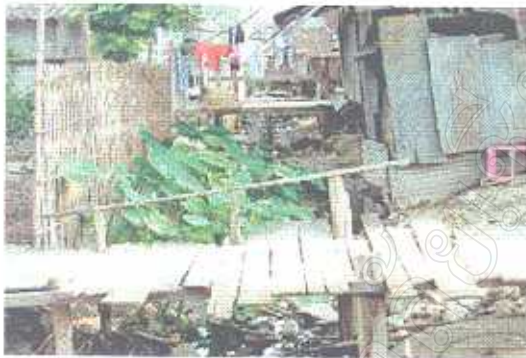
ภาพที่ 36 ชุมชนศรีท้าวหัวฝาย

- สภาพที่อยู่อาศัยส่วนใหญ่ทำจากเศษวัสดุสิ่งของเหลือใช้ มีบางหลังที่ค่อนข้างดีมีหลังคาอลงและผนังก่ออิฐบล็อก
- สภาพคลองแม่ข่าที่แยกจากคลองแม่ข่าหลักไปทางทิศตะวันออกเฉียงใต้ถูกบ้านเรือนประชาชนบุกรุกพื้นที่ทิ้งขยะ เศษวัสดุ เศษไม้ทับถมแนวคลองจนดินเงินไม่เหลือสภาพของแนวคลองตามธรรมชาติอยู่เลย

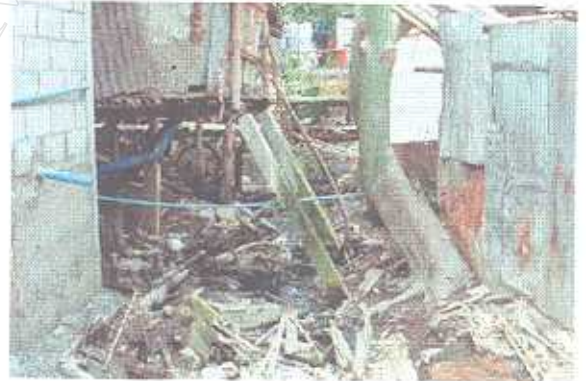
ภาพที่ 37 ชุมชนศรีท้าวหัวฝาย

- คลองแม่ข่ายังไม่ได้รับการปรับปรุง สะพานข้ามคลองเป็นไม้ชั่วคราวที่อยู่อาศัยไม่มั่นคงมีน้ำท่วมขังความเป็นอยู่ไม่มีมาตรฐานระบบป้องกันโรคร้ายต่างๆ

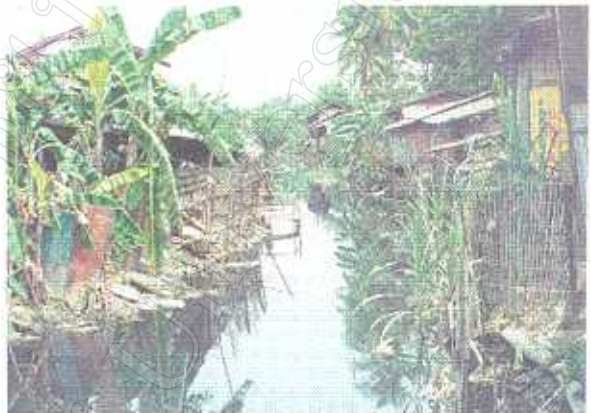
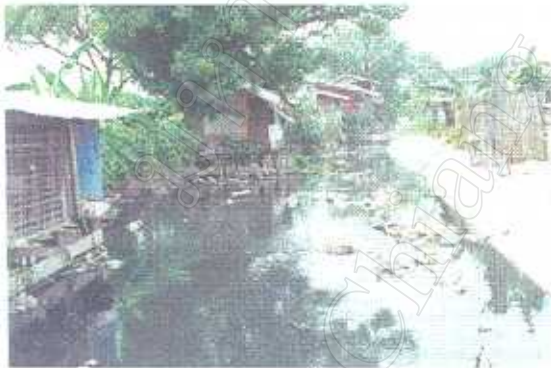
ภาพที่ 38 ชุมชนฟ้าใหม่ประตูก้อม

- สภาพชุมชนมีลักษณะอยู่กันอย่างแออัด และทรุดโทรม มีระบบสาธารณูปโภค ประปา ไฟฟ้า แต่ไม่ทั่วถึงทั้งชุมชน ทางเดินในชุมชนเป็นดินและแฉะน้ำท่วมขัง บางพื้นที่ไม่มีการระบายน้ำในส่วนที่อยู่ติดคลองแม่ข่าระบายน้ำลงคลอง ในส่วนของคลองแม่ข่ามีสภาพที่ลอดกัวเพราะราษฎรทำรั้วไม้ ไม้รุกกล้าเข้ามาในเขตคลองมีเศษวัสดุ เศษไม้หญ้าคาและขยะที่ทับถมกันเป็นเวลานาน

- บ้านเรือนไม่มั่นคงเพราะราษฎรได้สร้างที่อยู่อาศัยครอบเขตของคลองแม่ข่าซึ่งมีน้ำขังอยู่ตลอดเวลาก่อสร้างบ้านเรือนไม่ถูกต้องตามหลักวิชาช่างสภาพความเป็นอยู่ไม่มีมาตรฐานระบบการป้องกัน โรคภัยต่างๆ
