### บทที่ 3

## ลักษณะสถาปัตยกรรมพื้นถิ่นในพื้นที่ศึกษา

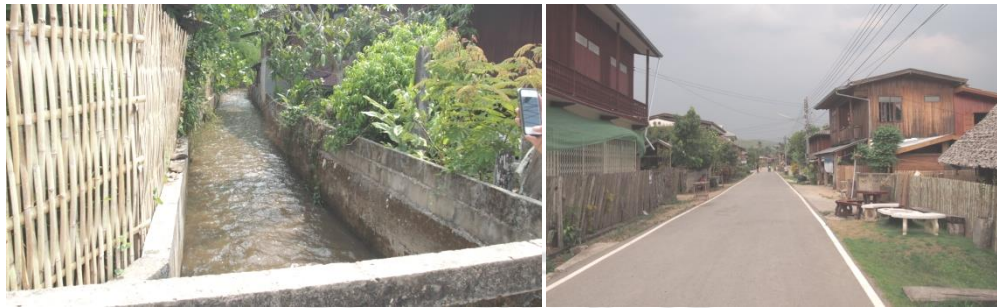
ภาพที่ 3.2: (ซ้าย) ภาพแสดงการจัดการระบบชลประทานด้วยลำเหมืองในบ้านเมืองปอน  
(ขวา) ภาพถนนที่ตัดผ่านในบ้าน

โครงสร้างทางกายภาพของบ้านเมืองปอนเป็นลักษณะการตั้งถิ่นฐานที่เกาะตัวยาวไปตามลำน้ำทั้งสองฟากของห้วยแม่ปอน ซึ่งเป็นลำห้วยขนาดเล็กทอดยาวไปตามทิศเหนือใต้ มีน้ำอุดมสมบูรณ์ตลอดปี ห้วยแม่ปอนเป็นแหล่งน้ำธรรมชาติ ที่มีการจัดการในระบบเหมืองฝายซึ่งเป็นการชลประทานที่ชุมชนสร้างขึ้น โดยยึดหลักภูมิศาสตร์ของพื้นที่ในการผันน้ำจากที่สูงลงสู่ที่ต่ำ และผันเข้าพื้นที่ทำกิน โดยห้วยปอน จะเป็นที่สูงและหางปอนจะเป็นที่ต่ำราบลุ่ม ซึ่งถือเป็นภูมิปัญญาชุมชน ทำให้ระบบการชลประทานนี้ ไม่จำเป็นต้องใช้เครื่องสูบน้ำและพลังงานในการผันน้ำเข้าพื้นที่ทำกินของตนเอง น้ำจากห้วยแม่ปอนสามารถระบายออกสู่ไร่นา ซึ่งอยู่ในพื้นที่รอบนอกของบ้านผ่านลำเหมืองที่แยกออกไปหลายๆสายภายในบ้านได้อย่างทั่วถึง และชุมชนยังมีคณะกรรมการวางระบบบริหารจัดการน้ำ

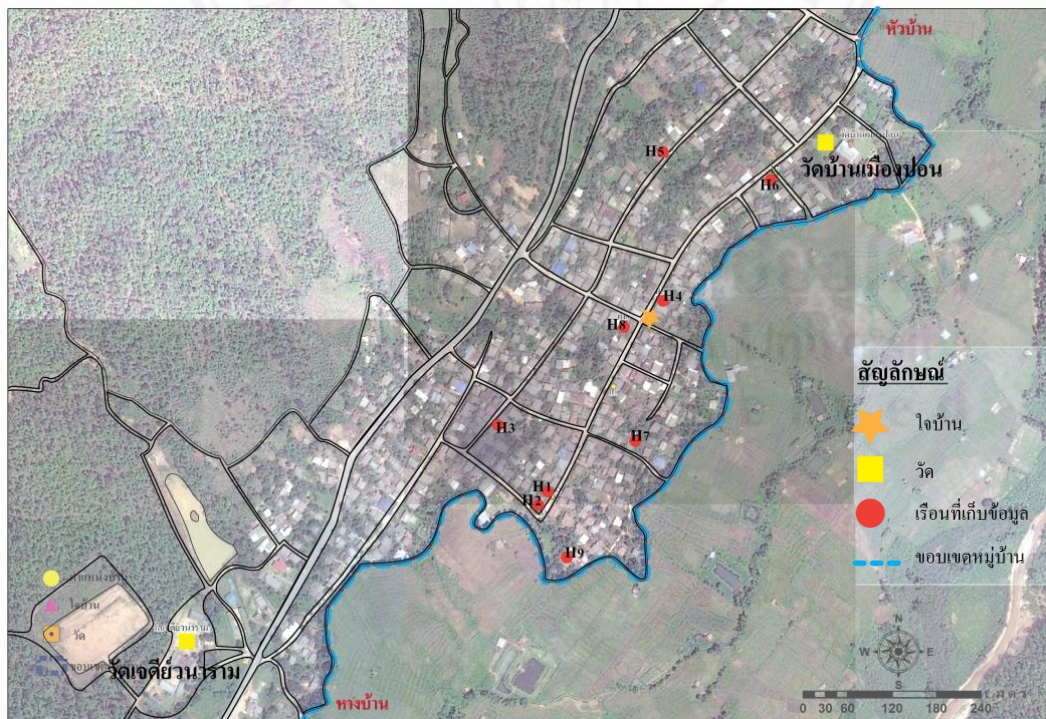
ภาพที่ 3.3: ภาพผังบ้านเมืองปอน อำเภอนูนวม จังหวัดแม่ฮ่องสอน

ระยะทางสองฟากของลำห้วยที่บ้านเกาะตัวอยู่นี้ยาวประมาณ 1.5 กิโลเมตร การกระจายตัวของบ้านไปสองข้างทางทิศตะวันออกและทิศตะวันตก เป็นการขยายตัวของบ้าน บ้านที่ตั้งถิ่นฐานภายหลังมักตั้งอยู่ห่างจากลำน้ำหลัก การวางผังบ้านยังมองเห็นภาพรวมของการตั้งถิ่นฐานเดิมได้อย่างชัดเจน ถึงแม้ว่าถนนในบ้านได้กลายเป็นถนนแบบตารางไปแล้ววางส่วนก็ตาม แต่ขนาดความกว้างของถนนยังมีความสัมพันธ์กับขนาดของบ้านและพื้นที่โดยรอบ (องค์การบริหารส่วนตำบลเมืองปอน, 2557)

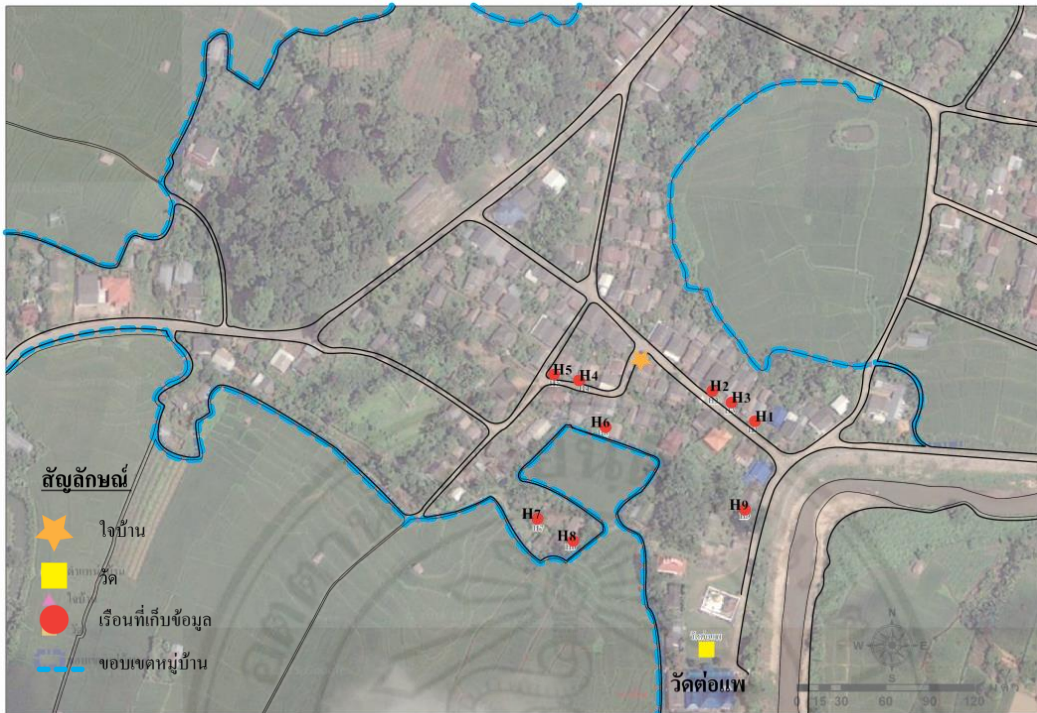
ภาพที่ 3.6: ภาพผังบ้านต่อแพ อำเภอบุณยนาถ จังหวัดแม่ฮ่องสอน

โครงสร้างทางกายภาพของบ้านต่อแพให้ความสำคัญกับลำห้วยและวัดต่อแพ เพราะถือว่าเป็นศูนย์กลางทางจิตใจและความเชื่อของชาวบ้านในชุมชน การขยายตัวของบ้านจึงเริ่มต้นกระจุกตัวจากบริเวณวัดต่อแพ ยาวไปตามบริเวณริมลำห้วยต่อแพ และค่อยๆ ขยายตัวออกไปทางทิศตะวันออกและตะวันตกของลำห้วย โดยมีโครงสร้างพื้นฐานของบ้านที่คล้ายคลึงกับบ้านเมืองปอนคือปลูกเรือนกระจายตัวอยู่รอบๆ วัด มีเสื่อบ้านและไ้บ้านใกล้กับวัดและมีที่ทำกินอยู่ล้อมรอบบ้าน ในทิศตะวันออก (สถาบันวิจัยสังคม มหาวิทยาลัยเชียงใหม่, 2551; ชัยสิทธิ์ ด้านกิตติกุล และสิงหนาท แสงสีหนาท, 2549)

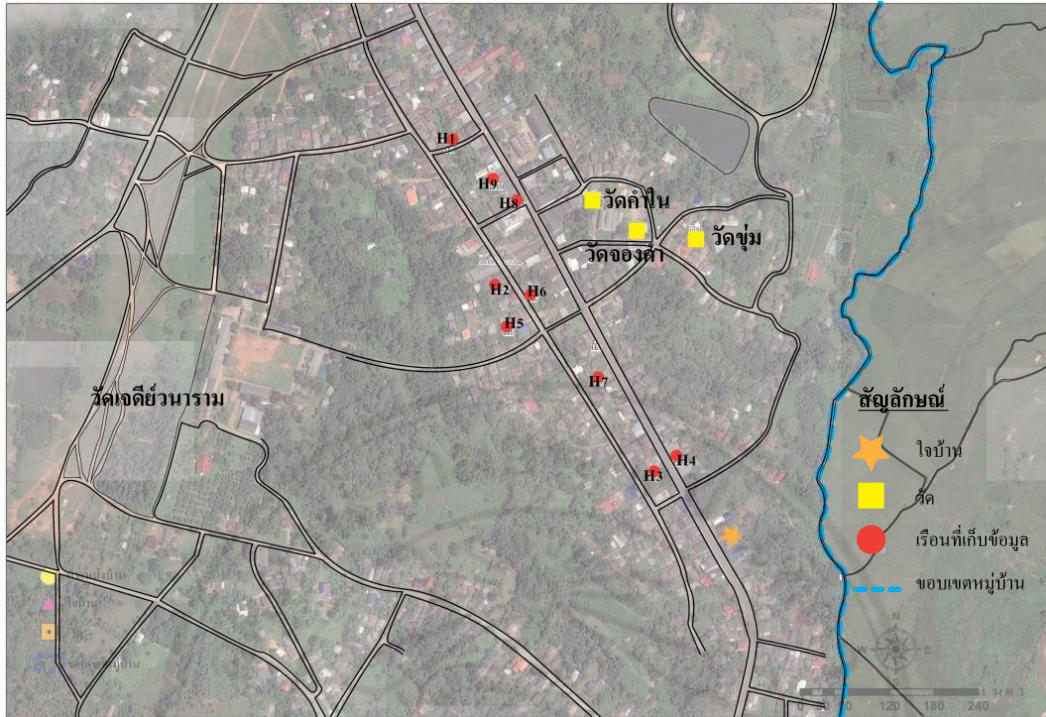
ภาพที่ 3.8: ภาพผังพื้นที่เทศบาลขุนยวม อำเภอขุนยวม จังหวัดแม่ฮ่องสอน

เนื่องจากชุมชนเทศบาลขุนยวมเป็นพื้นที่ซึ่งได้รับการพัฒนาเป็นพื้นที่ศูนย์กลางการปกครอง ส่วนท้องถิ่น รูปแบบการกระจายตัวของชุมชนจึงแตกต่างจากบ้านเมืองปอนและบ้านต่อแพอย่างชัดเจน กล่าวคือให้ความสำคัญกับถนนใหญ่มากกว่าแม่น้ำหรือลำห้วย บ้านเรือนส่วนใหญ่จึงมีการเกาะกลุ่มหนาแน่น ขนาบไปตามริมถนนเส้นหลักทั้งสองฝั่ง จากการค้นคว้าข้อมูลทางประวัติศาสตร์พบว่า ชุมชนขุนยวมเริ่มตั้งบ้านครั้งแรก จากริมห้วยบริเวณที่อยู่ข้างวัดโพธารามในปัจจุบันขึ้นไปทางทิศเหนือจนถึงศาลเจ้าพ่อหลักเมือง (เจ้าเมือง) แล้วจึงขยายใหญ่ขึ้นเป็นชุมชน มีวัดเป็นศูนย์กลางจิตใจและความเชื่ออยู่ 3 วัดสำคัญได้แก่ วัดขุ่ม และวัดม่วยต่อ ซึ่งเป็นวัดไทใหญ่ และวัดโพธาราม ที่คนในพื้นที่กล่าวว่าเป็นวัดคนเมือง ทั้งยังมีวัดย่อยๆ ในชุมชนอีก 2 แห่งคือ วัดคำใน และวัดทรายมูล นอกจากนี้ยังมีหอเสื่อบ้านขนาดใหญ่อยู่ติดริมถนนทางทิศใต้ของชุมชน ด้วยความเป็นศูนย์กลางทางการปกครองของพื้นที่จึงมีพื้นที่รวมตัวสาธารณะ ขนาดใหญ่และหลากหลาย ทั้งโรงเรียน ที่ทำการเทศบาล ตลาดสด สถานีตำรวจ ธนาคาร (เทศบาลตำบลขุนยวม, 2557)

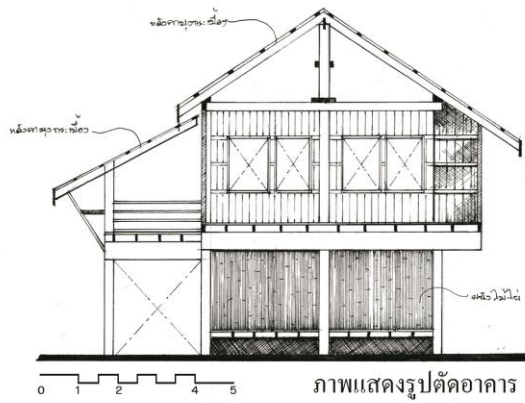
ภาพแสดงรูปตัดอาคาร

ลักษณะเรือนและหลังคาเรือน : เป็นเรือนจั่วเดี่ยวยกพื้นสูง ใต้ถุนกั้นห้องสำหรับนอนพักผ่อนและยกพื้นเป็นเดินสำหรับทำกิจกรรมในยามกลางวัน เดิมทีหลังคามุงใบตองตั้งตามแบบไทใหญ่ดั้งเดิม แต่ปัจจุบันเปลี่ยนรูปแบบและองศาหลังคาเนื่องจากมุงกระเบื้องคอนกรีต

โครงสร้างและวัสดุ : สร้างจากไม้ทั้งโครงสร้างและส่วนประกอบต่างๆ หลังคามุงกระเบื้องคอนกรีต ใต้ถุนเรือนเทพื้นคอนกรีต

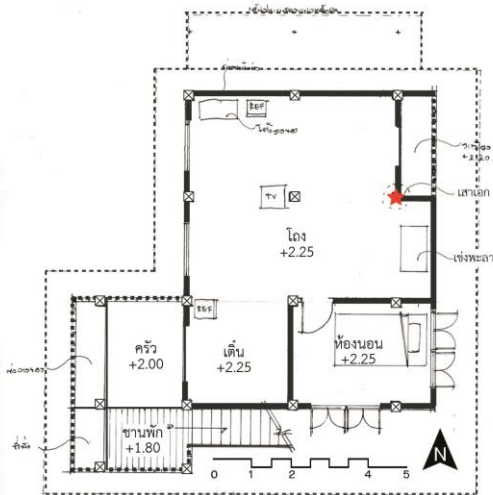
ภาพแสดงผังพื้นที่บน

ผังพื้น การจัดวางพื้นที่ใช้สอย และองค์ประกอบของเรือน : มีพื้นที่ครัวไฟและชานสำหรับนั่งพักผ่อนอยู่ใต้ถุนเรือน พื้นที่ชั้นบนเป็นห้องนอน เดิน และ โถง

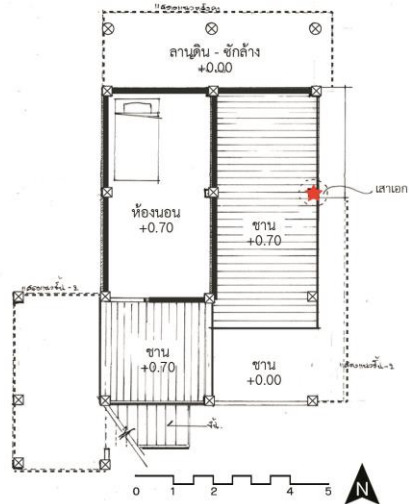
ภาพแสดงผังพื้นที่ล่าง

การเปลี่ยนแปลงของรูปแบบเรือนและการใช้สอยจากอดีต – ปัจจุบัน : มีการเปลี่ยนวัสดุหลังคาเรือน กั้นห้องใต้ถุนเรือน และเทพื้นคอนกรีต

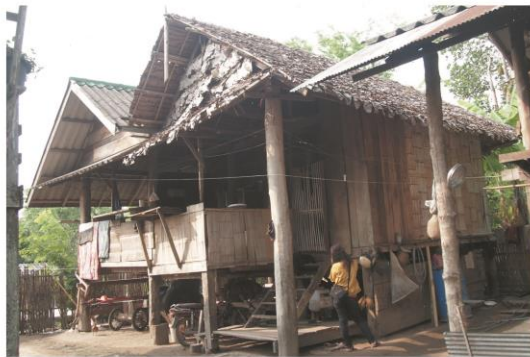
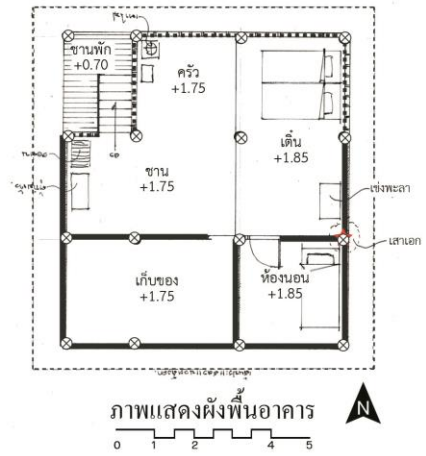
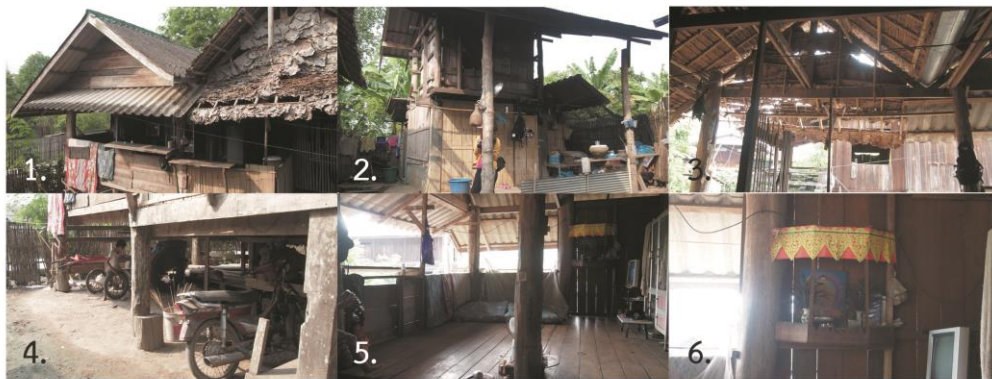
ภาพที่ 3.14: รูปแบบเรือนหลังที่ 2 รหัสเรือน V1H2 (ลงสำรวจเก็บข้อมูลในปี พ.ศ. 2556 -2557)

ลักษณะเรือนและหลังคาเรือน : เป็นเรือนสองจั่วแบบดั้งเดิมยกพื้น หลังคาเรือนเป็นหลังคาสองจั่วแบบดั้งเดิม จั่วใหญ่เปลี่ยนวัสดุเป็นกระเบื้องคอนกรีต ขณะที่จั่วเล็กยังคงใช้วัสดุเป็นใบตองตึงแบบดั้งเดิม

โครงสร้างและวัสดุ : โครงสร้างเรือนเป็นไม้เนื้อแข็ง ทุเรียนและพื้นด้วยไม้ฟาก โครงสร้างหลังคาจั่วที่มุงกระเบื้องคอนกรีตใช้โครงสร้างไม้จริงส่วนจั่วที่มุงตองตึงมีการผสมโครงสร้างไม้ไผ่

1. มุมมองหลังคาเตียง
2. เสาข้าว
3. มุมมองภายในเตียง
4. มุมมองใต้ถุนเตียง
5. มุมมองภายในเตียง
6. เสาโถง

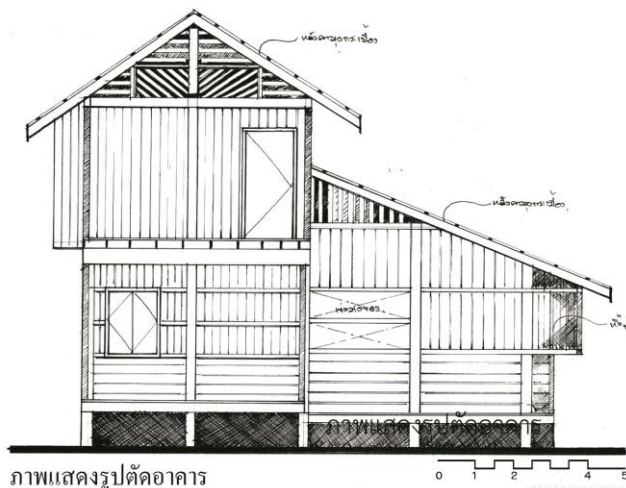
ภาพแสดงรูปตัดอาคาร

ลักษณะเรือนและหลังคาเรือน : เป็นเรือนจั่วเดี่ยวสองชั้น ต่อหลังคาด้านหนึ่งยื่นไปคลุมพื้นที่ครัวไฟ ด้านหน้าเรือนเป็นประตูบานเฟี้ยมเปิดเป็นร้านขายส้มตำ

โครงสร้างและวัสดุ : สร้างด้วยไม้จริงทั้งหลัง หลังคามุงกระเบื้องคอนกรีต

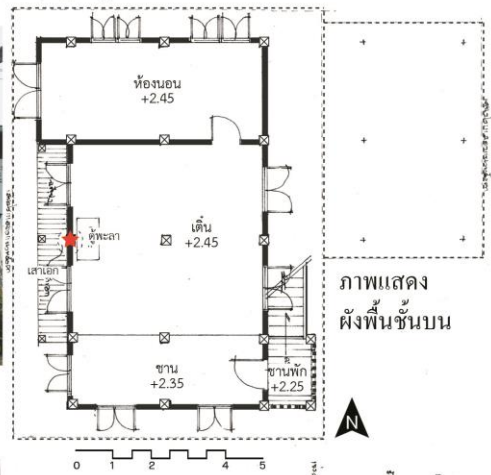
ภาพแสดง  
 ผังพื้นที่บน

ผังพื้นที่การจัดวางพื้นที่ใช้สอย และองค์ประกอบของเรือน : ชั้นล่างประกอบด้วยห้องนอนเล็ก โถง ครัวไฟ ด้านหน้าเป็นเต็นท์แคบๆอยู่ติดกับบริเวณที่ขายส้มตำ ชั้นบนเป็นเต็นท์และโถงใหญ่ ด้านในสุดกั้นเป็นห้องเล็กๆสำหรับนอน เรือนนี้อ้างอิงทิศตามถนน เรือนจึงหันหน้าไปทางทิศตะวันตก

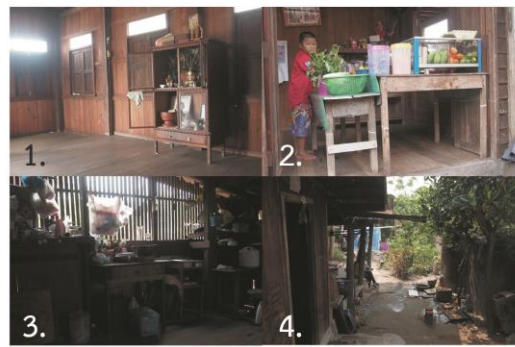
1. ตู้พระและเสาคอก
2. พื้นที่ย้ายของ
3. ไฟไฟ
4. มุมมองภายนอกอื่น

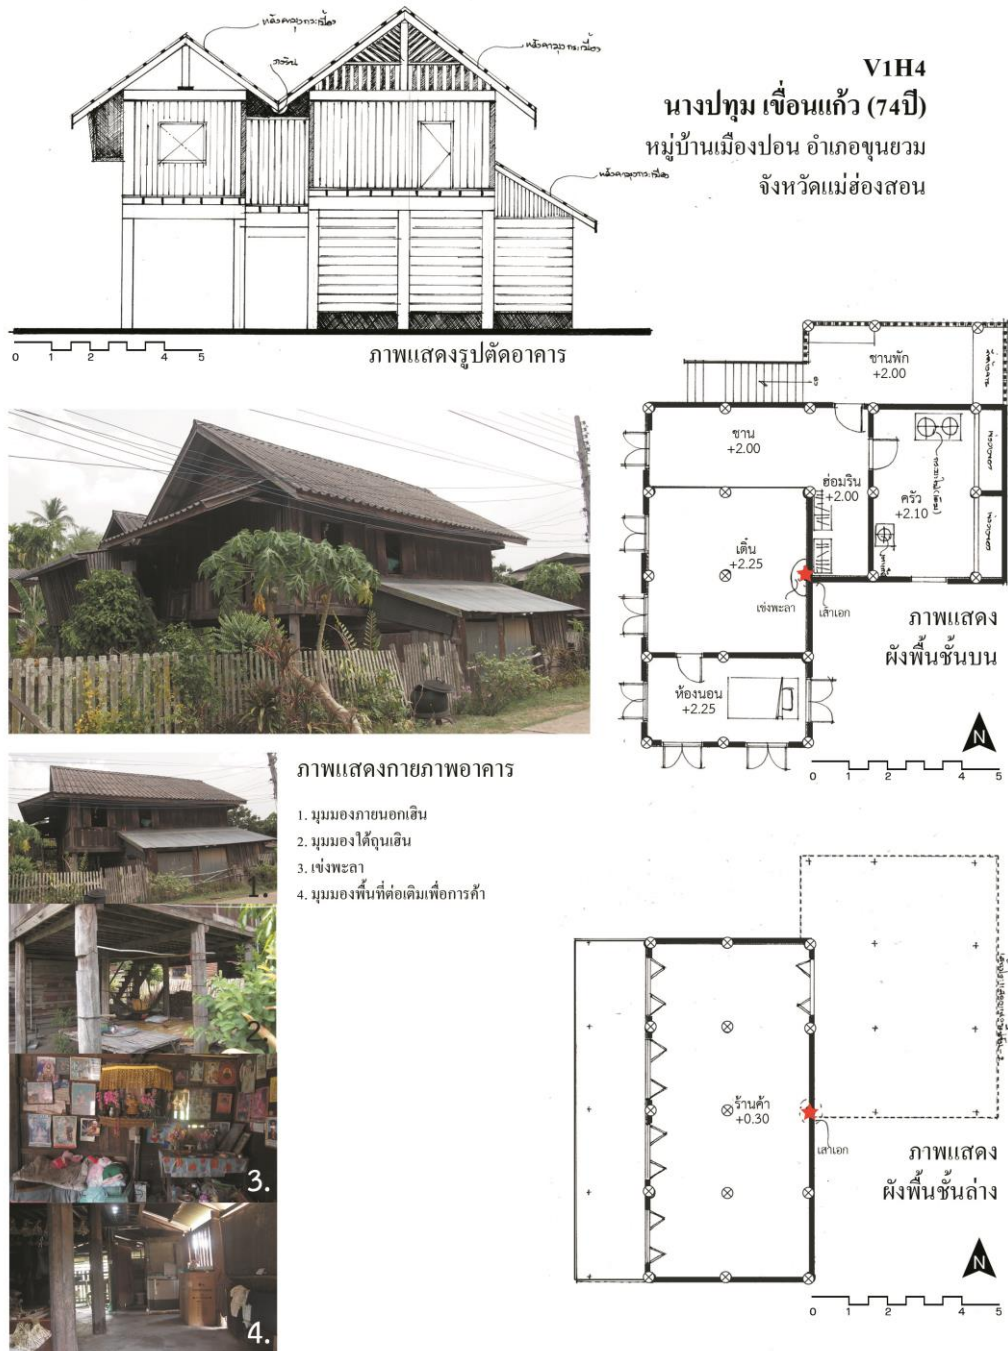
ภาพที่ 3.16: รูปแบบเรือนหลังที่ 4 รหัสเรือน V1H4 (ลงสำรวจเก็บข้อมูลในปี พ.ศ. 2556-2557)

ลักษณะเรือนและหลังคาเรือน : เรือนสองจั่วแบบดั้งเดิมยกพื้นสูงชันใต้ถุนส่วนที่ติดกับถนนต่อเติมเป็นพื้นที่ร้านค้า

ผังพื้น การจัดวางพื้นที่ใช้สอย และองค์ประกอบของเรือน : ใต้ถุนฝั่งที่ติดกับถนนต่อเติมเป็นเพียงสำหรับค้าขาย ภายในต่อเติมเป็นห้องน้ำใหม่ ถัดไปจากร้านค้าเป็นพื้นที่ใต้ถุนเรือนปล่อยโล่งเป็นพื้นที่เก็บของ ชั้นบนประกอบด้วยชานพัก เดิน ครัวไฟ ห้องนอน มีอ้อมรินสำหรับระบายน้ำ

โครงสร้างและวัสดุ : ตัวเรือนเป็นไม้จริงทั้งโครงสร้าง พื้นและผนัง หลังคาเรือนพักอาศัยมุงกระเบื้องคอนกรีต ส่วนหลังคาเรือนร้านค้ามุงสังกะสี

การเปลี่ยนแปลงของรูปแบบเรือนและการใช้สอยจากอดีต – ปัจจุบัน : มีการเปลี่ยนวัสดุมุงหลังคาเรือน ต่อเติมใต้ถุนเรือนเป็นเพียงร้านค้าขายของชำและอาหาร และเทพื้นคอนกรีตเริ่มแรกห้องน้ำอยู่ด้านในสุดของบริเวณเรือน ต่อมาจึงดัดแปลงด้านล่างของเขี้ยวเป็นห้องน้ำท้ายสุดเมื่อพ่ออยู่ป่วยจึงสร้างห้องน้ำใต้ถุนเรือนในส่วนที่เป็นเพียงร้านค้า ในอดีตพ่ออยู่แม่อยู่และลูกสาวนอนในห้องนอน ส่วนลูกชายนอนที่เต็นท์หน้าแข่งพรา

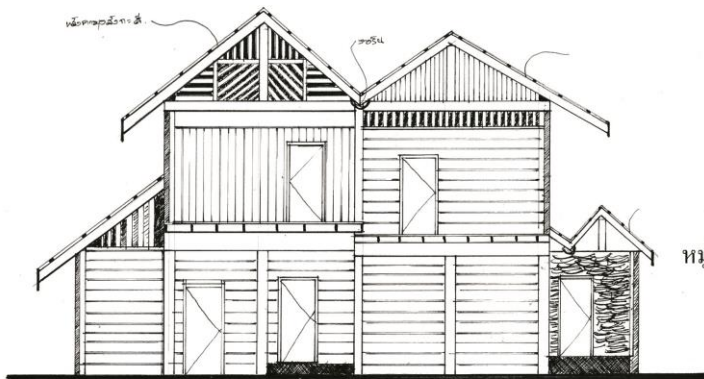
ภาพแสดงรูปตัดอาคาร

ลักษณะเรือนและหลังคาเรือน : เรือนสองจั่วแบบดั้งเดิม ยกพื้นสูง ฝ้าติดถนนต่อเติมเป็นเพิงร้านค้า ทิศตะวันตกของเรือนต่อเติมเป็นครัวไฟ

โครงสร้างและวัสดุ : โครงสร้าง ผนังพื้นเรือนเป็นไม้จริง เพิงร้านค้าและห้องน้ำที่ต่อเติมใหม่ใช้บล็อกคอนกรีตก่อเป็นผนัง พื้นใต้ถุนเทคอนกรีต ส่วนผนังครัวไฟกรุด้วยไม้ฟาก หลังคาเรือนมุงสังกะสี

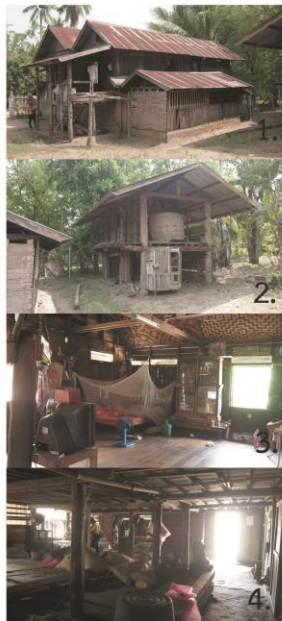
1. มุมมองภายนอกเอิน
2. เขี้ยว
3. เข่งพะลา
4. มุมมองใต้ถุนเอิน

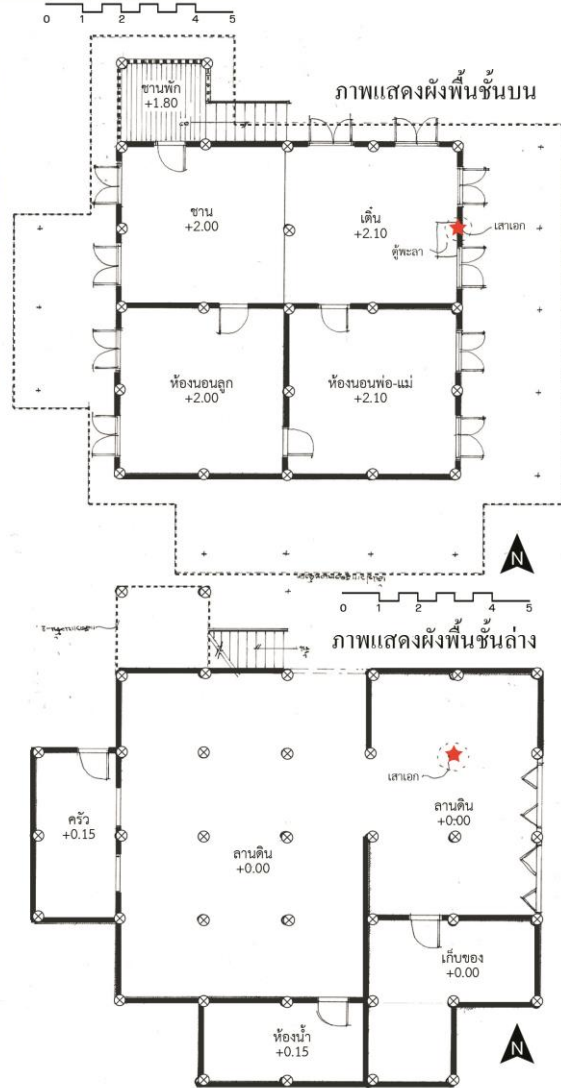
ภาพที่ 3.17: รูปแบบเรือนหลังที่ 5 รหัสเรือน V1H5 (ลงสำรวจเก็บข้อมูลในปี พ.ศ. 2556-2557)

การเปลี่ยนแปลงของรูปแบบเรือนและการใช้สอยจากอดีต – ปัจจุบัน : มีการเปลี่ยนวัสดุของหลังคาเรือน กั้นห้องต่อเติมเพิงร้านค้าเพื่อขายของชำและขายขนม และต่อเติมห้องน้ำ ใต้ถุนเรือน เทพื้นคอนกรีต ปัจจุบันเลิกขายของชำและทิ้งร้างไว้ ห้องนอนเปลี่ยนเป็นห้องเก็บของ ใช้บริเวณเต็นเป็นที่นอนและพักผ่อน

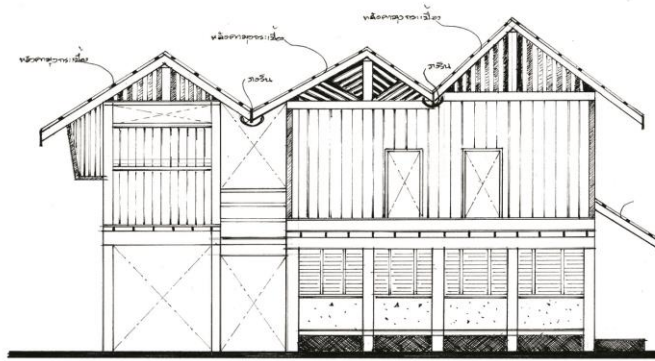
ภาพแสดงรูปตัดอาคาร  
 0 1 2 4 5

ลักษณะเรือนและหลังคาเรือน : เรือนสองจั่วแบบดั้งเดิม ที่มีการต่อเติมเรือนสองไฟแยก ออกมาจากเรือนประธาน ยกพื้นสูง ใต้ถุนเรือนกั้นผนังปิดและยกระดับพื้นเพื่อเพิ่มพื้นที่ใช้สอย สำหรับทำงานอดิเรกและเย็บผ้า ข้างเรือนฝั่งติดกับถนนต่อเติมหลังคาและเปิดประตูบานเพ็ญ คล้ายเพิงร้านค้า

โครงสร้างและวัสดุ : สร้างด้วยไม้ทั้งโครงสร้าง พื้น และผนัง

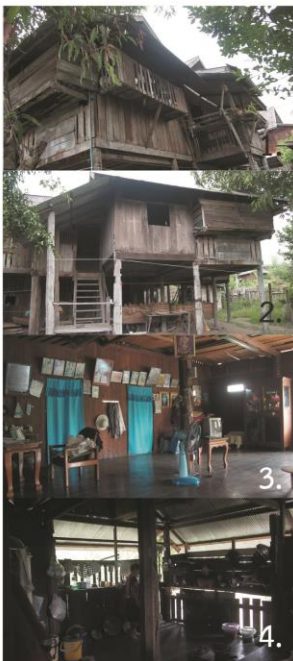
1. มุมมองภายนอกชั้น
2. มุมมองภายนอกชั้น
3. มุมมองภายในชั้น
4. ฝ้าไฟ

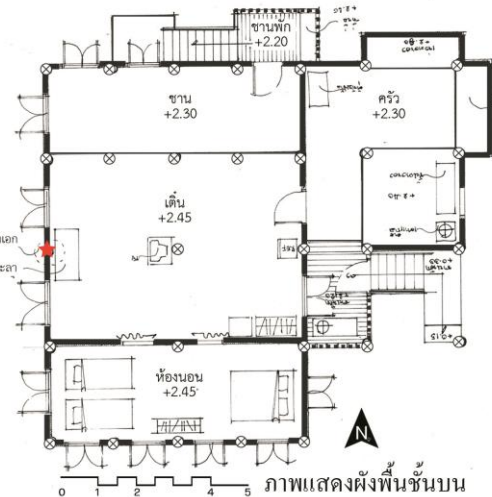
ภาพแสดงผังพื้นชั้นบน

ผังพื้นที่ การจัดวางพื้นที่ใช้สอย และองค์ประกอบของเรือน : ใต้ถุนเรือนมีการกั้นพื้นที่ และยกระดับพื้นเป็นห้องสำหรับทำงานอดิเรก และเย็บผ้า ชั้นบนประกอบด้วย ชานบันได ชาน เดิน สองไฟ ห้องนอนและบันไดหลัง

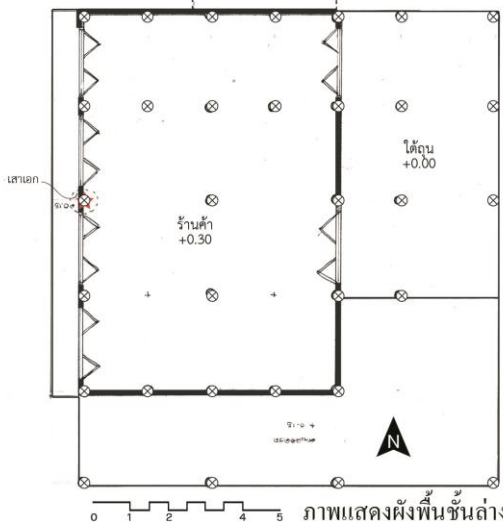
ภาพแสดงผังพื้นชั้นล่าง

การเปลี่ยนแปลงของรูปแบบเรือนและการใช้สอยจากอดีต – ปัจจุบัน : มีการเปลี่ยน วัสดุมุงหลังคาเรือน เปลี่ยนรูปแบบเรือนจากจั่วเดี่ยวเป็นจั่วแฝดและต่อเติมเรือนครัว กั้นห้อง ยกพื้นใต้ถุนเรือนเปิดร้านตัดเย็บเสื้อผ้า เทพื้นคอนกรีต ย้ายห้องน้ำจากหลังเรือนมาสร้างข้าง เรือน แต่ก่อนพ่ออยู่กับลูกชายอนหน้าแข่งพรา แม่อยู่นอนในห้องกับลูกคนเล็ก ส่วนลูกๆคน อื่นนอนชั้นล่าง

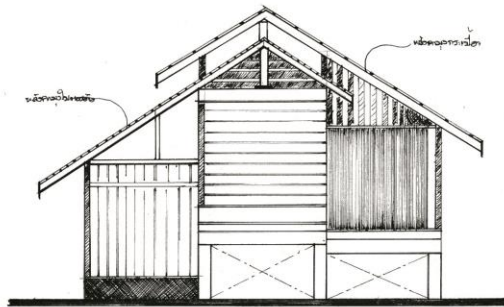
ภาพแสดงรูปตัดอาคาร  
0 1 2 4 5

ลักษณะเรือนและหลังคาเรือน : เรือนจั่วเดี่ยวขนาดเล็ก รูปแบบดั้งเดิม

โครงสร้างและวัสดุ : โครงสร้าง พื้น และผนังห้องนอนไม้จริง ส่วนผนังครัวไฟและตัวเรือนตีปิดด้วยไม้ฟาก เว้นช่องแสงและระบายอากาศ หลังคาฝั่งห้องนอนมุงสังกะสี ส่วนฝั่งครัวไฟมุงใบตองตึง

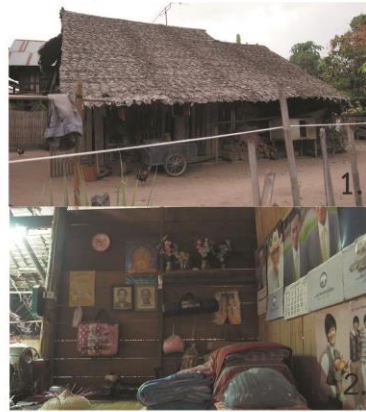
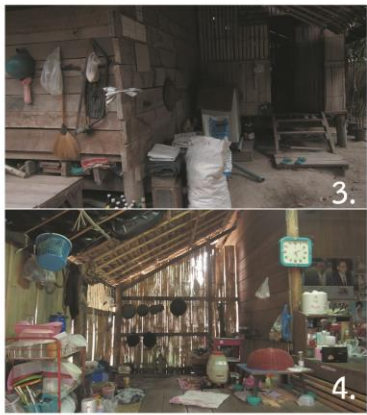
1. มุมมองภายนอกอื่น
2. มุมมองภายใน
3. มุมมองภายนอกอื่น
4. ฝ้า

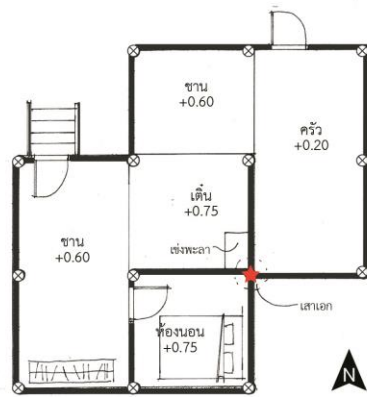
ภาพแสดงผังพื้นอาคาร  
0 1 2 4 5

ผังพื้นที่การจัดวางพื้นที่ใช้สอย และองค์ประกอบของเรือน : เรือนจั่วเดี่ยวชั้นเดียว ในเรือนประกอบด้วย ครัวไฟ เต็น และห้องนอน เฉพาะส่วนที่เป็นดินและห้องนอนมีการยกพื้นจากระดับดินแต่ไม่มากนัก

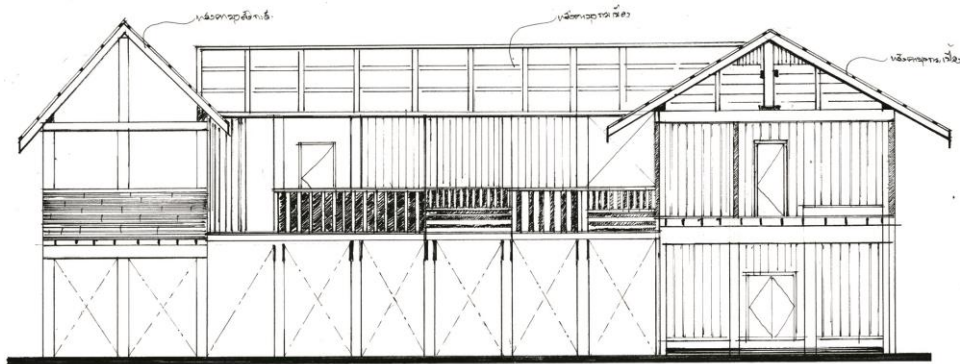
ภาพแสดงรูปตัดอาคาร

ลักษณะเรือนและหลังคาเรือน : เรือนแบบผสมผสานที่ต่อเติมจากเรือนดั้งเดิม เป็นเรือนจั่วเดี่ยวที่ขยายเรือนออก โดยมีผนังต่อเนื่องกันทั้งหมด หลังคาเป็นจั่วที่มีการซ้อนชั้นตามผังเรือนที่เกิดขึ้น

โครงสร้างและวัสดุ : ตัวเรือนและโครงสร้างเป็น ไม้ ผนังเรือนบางส่วนเป็น ไม้ แต่ส่วนที่ต่อเติมใหม่เป็นผนังก่ออิฐถือปูน หลังคาเรือนเป็นกระเบื้องคอนกรีต

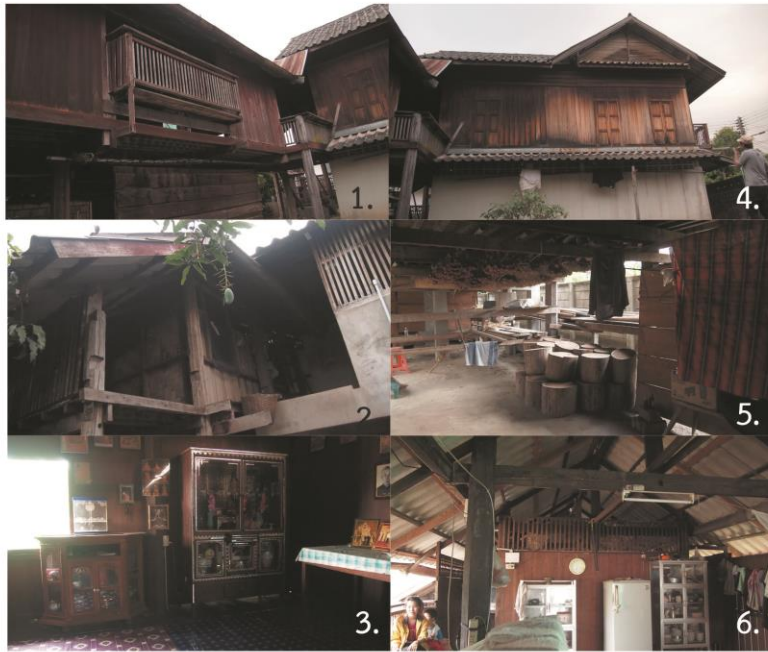
1. มุมมองภายนอกเคิน
2. เหย้าว
3. ตู้พระ
4. มุมมองภายนอกเคิน
5. ภาพแสดงการใช้พื้นที่ "ใต้ถุนเคิน"
6. มุมมองภายในเคิน

การเปลี่ยนแปลงของรูปแบบเรือนและการใช้สอยจากอดีต – ปัจจุบัน : เนื่องจากธุรกิจของครอบครัวในอดีตจึงมีการย้ายตำแหน่งเรือน จากที่อยู่กลางพื้นที่เข้ามาด้านในโดยเว้นพื้นที่ตรงกลางไว้สำหรับ ซ้าง – รถบรรทุก แล้วต่อเติมเพิ่มพื้นที่เรือนใหม่ กั้นห้องใต้ถุนเรือนใหม่เป็นร้านตัดเย็บเสื้อผ้า ใต้ถุนเรือนเดิมใช้เป็นที่เก็บของ เชื่อมผังพื้นเรือนเข้ากับเขี้ยว ต่อมาจึงก่อเพิงห้องน้ำขึ้นติดกับเขี้ยว เทพื้นคอนกรีตเปลี่ยนวัสดุผนังหลังคาเรือน เปลี่ยนผนังบางส่วนจากผนัง ไม้เป็นผนังปูน เพิ่มและเปลี่ยน โครงสร้างของเรือนเป็นคอนกรีต จนกระทั่งพ่ออู๋อายุมากขึ้นจึงต่อเติมห้องน้ำขึ้นบนเรือน

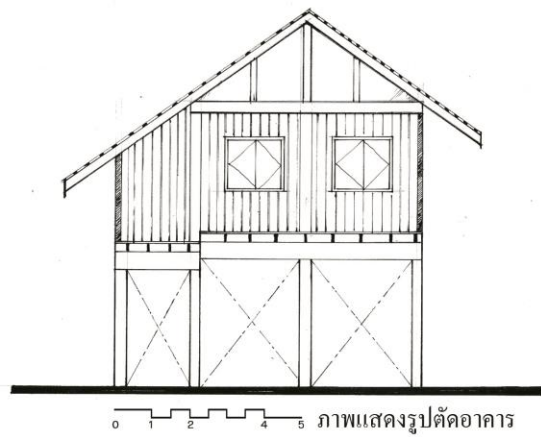
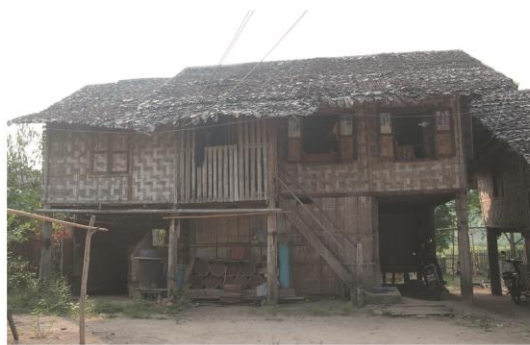
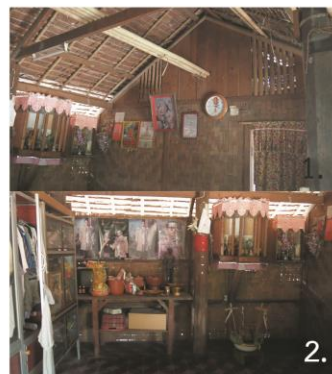
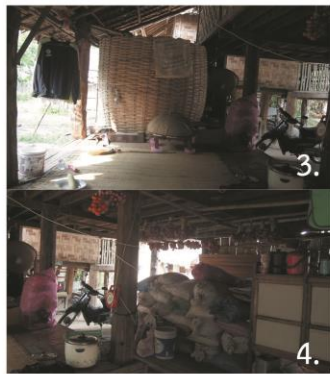
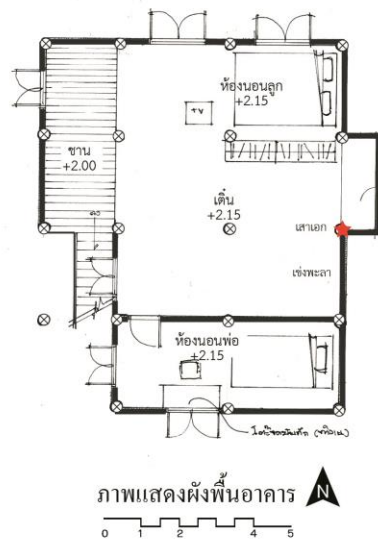
ภาพที่ 3.22: รูปแบบเรือนหลังที่ 9 รหัสเรือน V1H9 (ลงสำรวจเก็บข้อมูลในปี พ.ศ. 2556 -2557)

ลักษณะเรือนและหลังคาเรือน : เรือนจั่วเดี่ยวแบบคั้งเดิมยกพื้นสูง ข้างเรือนต่อเติม  
ชายคาปีกนกกลมมากลมเขี้ยว

ผังพื้น การจัดวางพื้นที่ใช้สอย และองค์ประกอบของเรือน : ใต้ถุนเรือนใช้เป็นที่เก็บของ  
และกั้นพื้นที่บางส่วนเป็นครัวไฟ ผังตะวันออกของเรือนต่อชายคาปีกนกกอกกลมเขี้ยวไว้  
บนเรือนประกอบไปด้วย ซาน เดิน และห้องนอน

โครงสร้างและวัสดุ : โครงสร้างและพื้นเรือนเป็นไม้จริง ผังเรือนเป็นไม้ฟากตีปิด  
แนวตั้ง และสานไขว้กัน หลังคาเรือนมุงด้วยใบตองตึง

V1H9  
 นายมูยหะะ ปั้นเงิน (82ปี)  
 หมู่บ้านเมืองปอน อำเภอบางบาล  
 จังหวัดแม่ฮ่องสอน

ภาพแสดงกายภาพอาคาร

1. มุมมองภายในเคิน
2. เฝิงพะลา
3. เขี้ยว
4. มุมมองใต้ถุนเคิน

รหัส เรือน	ชื่อ เจ้าเรือน	ลักษณะเรือน และ หลังคาเรือน	ผังพื้น การจัด วางพื้นที่ใช้ สอย และ องค์ประกอบ ของเรือน	ตำแหน่งอำนาจ และความเชื่อ เกี่ยวกับเรือน	โครงสร้าง และวัสดุ	ผังอาคารและบริบท โดยรอบ	การเปลี่ยนแปลง ของรูปแบบเรือน และการใช้สอย จากอดีต – ปัจจุบัน
VIH9	นายมูหะยะ ปั้น เงิน อายุ 82 ปี อายุเรือน 40 ปี จำนวนสมาชิก บนเรือน 3 คน	เรือนจั่วเดี่ยว แบบดั้งเดิมยก พื้นสูง ข้าง เรือนต่อเติม ชายคาปีกนก ลงมาคลุมเข ี้ยว	ใต้ถุนเรือนใช้ เป็นที่เก็บของ กันพื้นที่ บางส่วนเป็น ครัวไฟ ผัง ตะวันออกของ เรือนต่อชายคา ปีกนกคลุมเข ี้ยวไว้ บนเรือน ประกอบไป ด้วย ชาน เดิน และห้องนอน	ลูกชายกับหลาน นอนที่เดินใกล้ กับแข่งพรา ส่วน พ่ออยู่นอนใน ห้องนอน หันหัว นอนไปทาง แข่งพรา + เส้า มั่งคละทางทิศ ตะวันออก พื้นที่ หน้าเดินใช้ ประกอบ พิธีกรรม	โครงสร้าง และพื้นเรือน เป็นไม้จริง ผนังเรือนเป็น ไม้ฟากตีปิด แนวตั้ง และ สานไขว้กัน หลังคาเรือน มุงใบตองตึง	รอบๆบริเวณเป็น เรือนของญาติๆ ใน บริเวณเรือนยังเป็น ลานดินโล่งว่าง ไม่มี การปลูกต้นไม้	ยังไม่มีกร เปลี่ยนแปลง อะไรเพราะเพิ่ง ย้ายเข้ามา

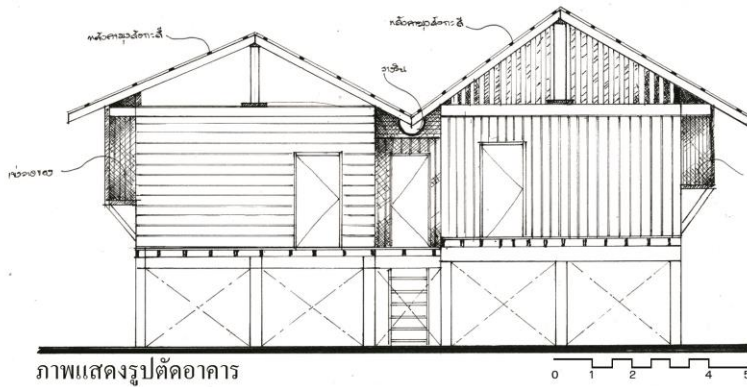
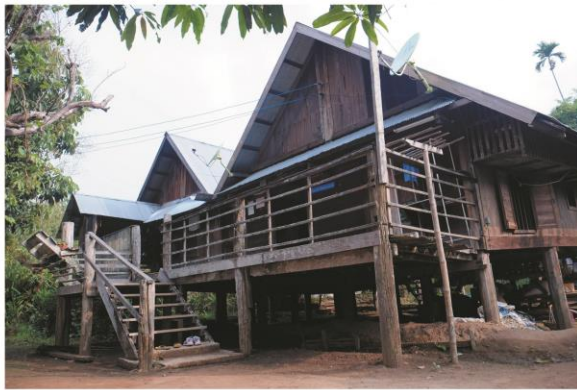
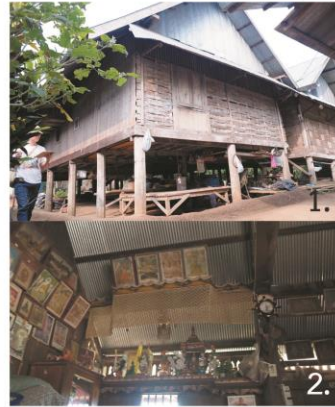
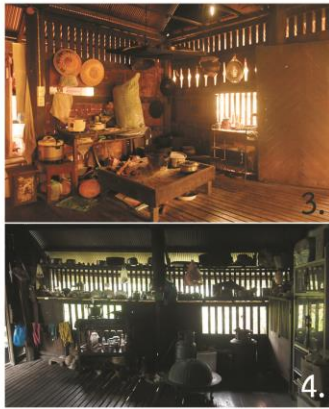
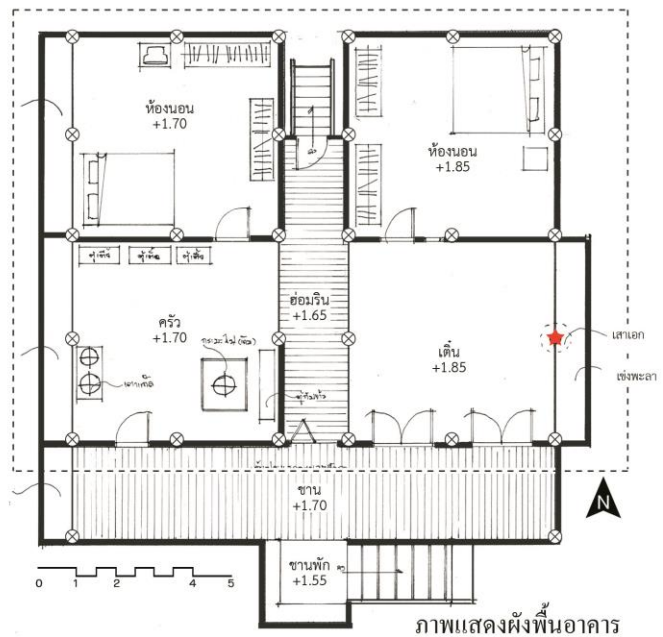
ภาพที่ 3.24: รูปแบบเรือนหลังที่ 1 รหัสเรือน V2H1 (ลงสำรวจเก็บข้อมูลในปี พ.ศ. 2556 -2557)

ลักษณะเรือนและหลังคาเรือน : เรือนสองจั่วแบบดั้งเดิม ยกพื้นสูง

ผังพื้น การจัดวางพื้นที่ใช้สอย และองค์ประกอบของเรือน : ใต้ถุนเรือนปล่อยโล่งไม่มีการใช้งาน บนเรือนประกอบด้วย ชานบันได ชานแดด ภายในตัวเรือนแบ่งพื้นที่เป็นสองฝั่งด้วยส่อมรินซึ่งเชื่อมต่อกับบันไดหลังเรือน ผังเรือนประธานอยู่ทางทิศตะวันออกประกอบด้วยเต็นและห้องนอนใหญ่ ส่วนเรือนฝั่งตะวันตกเป็นส่วงไฟ มีไฟฟ้าและห้องนอนเล็ก

โครงสร้างและวัสดุ : สร้างจากไม้ทั้งโครงสร้าง พื้น ผนัง และส่วนประกอบต่างๆ หลังคามุงสังกะสี

**V2H1**  
นางทูน ชัยณรงค์ (68ปี)  
หมู่บ้านต่อแพ อำเภอบางขัน  
จังหวัดแม่ฮ่องสอน

ภาพแสดงรูปตัดอาคาร

ภาพแสดงกายภาพอาคาร

1. มุมมองภายนอกอิน
2. เง่งพะลา
3. ไฟไฟ
4. ครัวไฟ

ภาพแสดงผังพื้นอาคาร

การเปลี่ยนแปลงของรูปแบบเรือนและการใช้สอยจากอดีต – ปัจจุบัน : มีการเปลี่ยนวัสดุผนังหลังคาเรือน

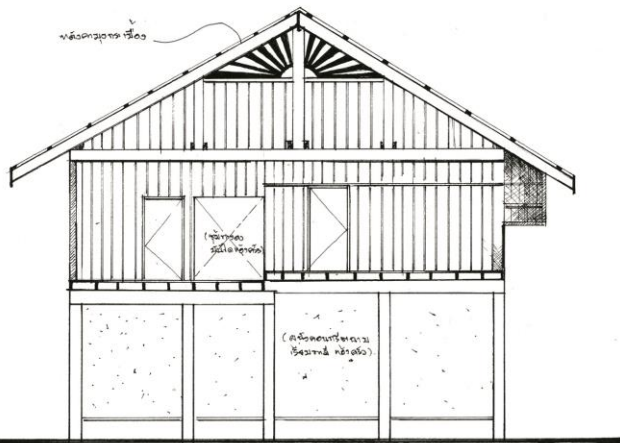
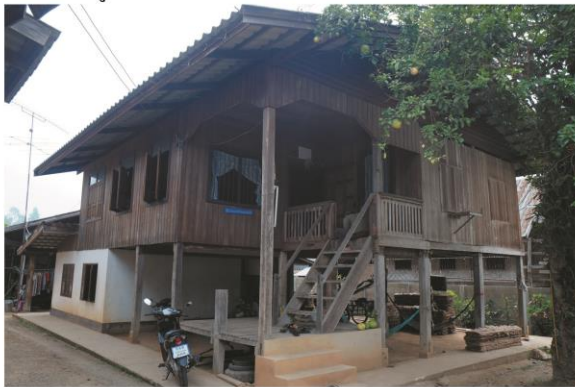
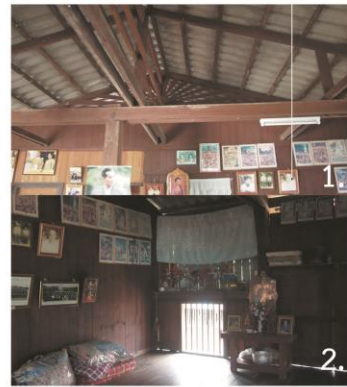
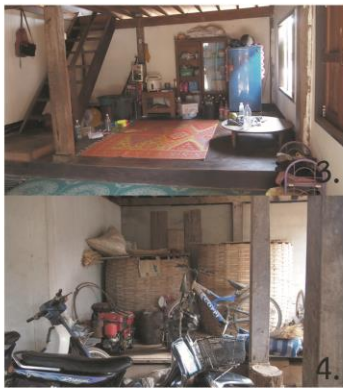
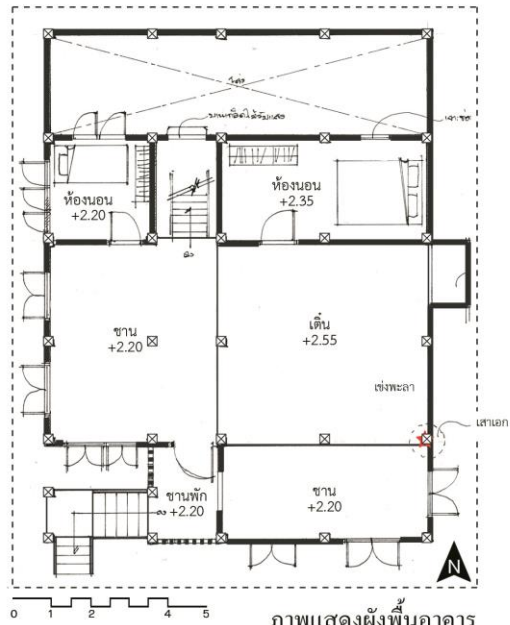
ภาพที่ 3.25: รูปแบบเรือนหลังที่ 2 รหัสเรือน V2H2 (ลงสำรวจเก็บข้อมูลในปี พ.ศ. 2556 -2557)

ลักษณะเรือนและหลังคาเรือน : เป็นเรือนจั่วเดี่ยวแบบผสมผสานรูปแบบสมัยใหม่ที่  
ดัดแปลงจากเรือนสองจั่วแบบดั้งเดิม ยกพื้นสูง ต่อเติมพื้นที่ใต้ถุนเรือน

ผังพื้นที่การจัดวางพื้นที่ใช้สอย และองค์ประกอบของเรือน : ใต้ถุนเรือนส่วนที่เปิดโล่งใช้  
เก็บพืชผล อุปกรณ์ทางการเกษตร และเครื่องยนต์ ส่วนที่ก่อผนังปิดทึบใช้เป็นห้องครัวและ  
ห้องน้ำ ชั้นบนประกอบด้วยชานบันได ชาน เดิน และห้องนอน

โครงสร้างและวัสดุ : โครงสร้างเรือน พื้น ผนังเรือน และส่วนประกอบอื่นๆเป็นไม้ ห้อง  
ใต้ถุนเรือนที่ก่อขึ้นใหม่เป็นห้องครัวและห้องน้ำก่อด้วยอิฐฉาบปูน หลังคาจั่วมุงกระเบื้อง  
คอนกรีต

V2H2  
นางอุไรพร ก่อมงคล (30ปี)  
หมู่บ้านต่อแพ อำเภอขุนยวม  
จังหวัดแม่ฮ่องสอน

ภาพแสดงรูปตัดอาคาร

ภาพแสดงกายภาพอาคาร

1. ฝาต้นลม
2. เชนพะลา
3. มุมมองภายในอื่น
4. เขี้ยว

ภาพแสดงผังพื้นอาคาร

การเปลี่ยนแปลงของรูปแบบเรือนและการใช้สอยจากอดีต – ปัจจุบัน : เดิมทีหลังคามี 2  
จั่วตามแบบดั้งเดิมแต่มาเปลี่ยนเป็นจั่วเดี่ยวเพราะต้องการเปลี่ยนวัสดุมุงหลังคาเรือน ก่อกำแพง  
กั้นใต้ถุนเรือนเพิ่มพื้นที่ใช้สอย เทพื้นคอนกรีต สร้างห้องน้ำในเรือน ในอดีตสมัยที่เป็นหลังคา  
สองจั่วจะมีห้องนอน 2 ห้อง พ่อแม่นอนในห้องใหญ่ ลูกๆนอนรวมกันในห้องเล็ก

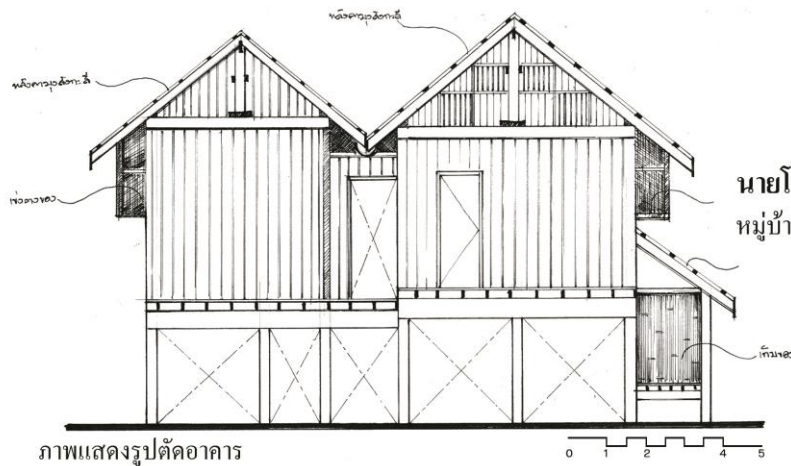
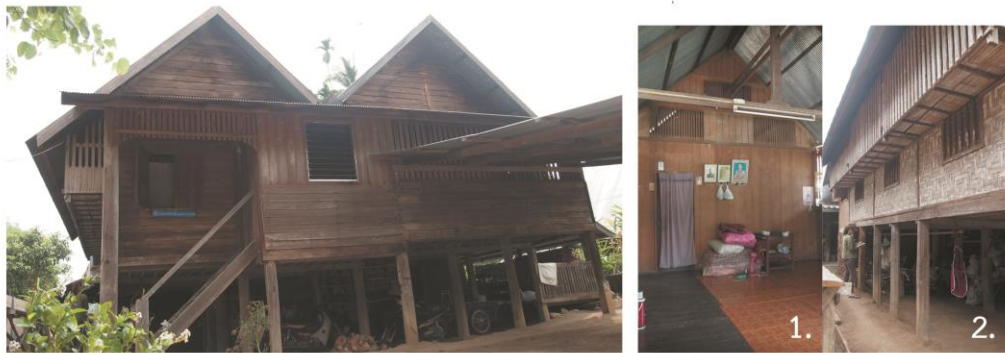
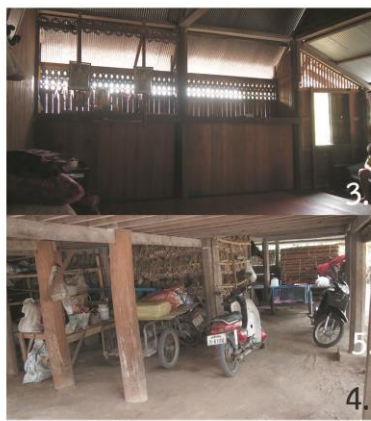
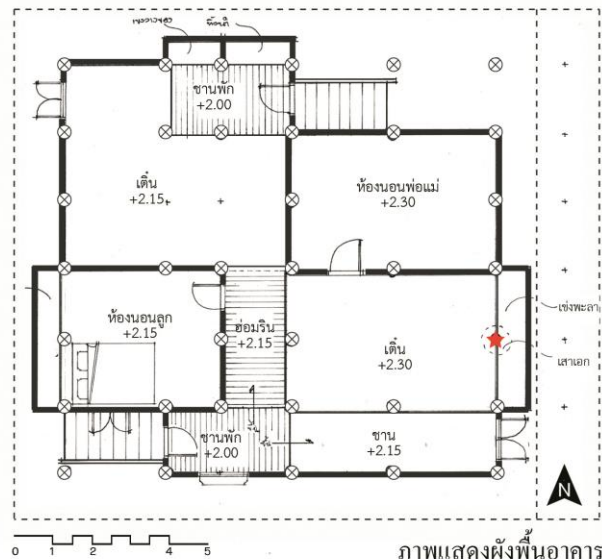
ภาพที่ 3.26: รูปแบบเรือนหลังที่ 3 รหัสเรือน V2H3 (ลงสำรวจเก็บข้อมูลในปี พ.ศ. 2556 -2557)

ลักษณะเรือนและหลังคาเรือน : เรือนสองจั่วแบบดั้งเดิม ยกพื้นสูง ต่อเติมชายคาปีกนก ขึ้นออกมาหน้าเรือนคลุมพื้นที่เป็นที่จอดรถ

ผังพื้นที่การจัดวางพื้นที่ใช้สอย และองค์ประกอบของเรือน : ใต้ถุนเรือนใช้เก็บอุปกรณ์ และผลิตผลการเกษตร บนเรือนประกอบด้วย ชานพักบันได ชาน มีอ้อมรินเป็นตัวแบ่งพื้นที่เรือน เรือนประธานอยู่ฝั่งตะวันออก ประกอบด้วยเดินและห้องนอนใหญ่ เรือนฝั่งตะวันตกเป็นห้องนอนเล็กและเดินที่เชื่อมกับชานพักบันไดหลังเรือน

โครงสร้างและวัสดุ : โครงสร้าง และพื้นไม้ ผนังภายในเรือนและเรือนประธานเป็นไม้ ส่วนผนังเรือนฝั่งตะวันตกเป็นไม้ไผ่สาน หลังคามุงสังกะสี

V2H3  
 นายโทะ ชัยณรงค์ (62ปี)  
 หมู่บ้านต่อแพ อำเภอขุนยวม  
 จังหวัดแม่ฮ่องสอน

ภาพแสดงรูปตัดอาคาร

ภาพแสดงภาพถ่ายอาคาร

1. มุมมองภายในเดิน
2. มุมมองภายนอกเดิน
3. เชนังพะลาและเสาเอก
4. มุมมองใต้ถุนเดิน

ภาพแสดงผังพื้นอาคาร

การเปลี่ยนแปลงของรูปแบบเรือนและการใช้สอยจากอดีต – ปัจจุบัน : มีการเปลี่ยนวัสดุของหลังคาเรือน และต่อเติมหลังคาปีกนก เดิมที่ส่วนชานบันไดก่อนถึงเดินเป็นชานแคด และระเบียงเปิดโล่ง ก่อนที่จะต่อเติมและตีปิดทึบ

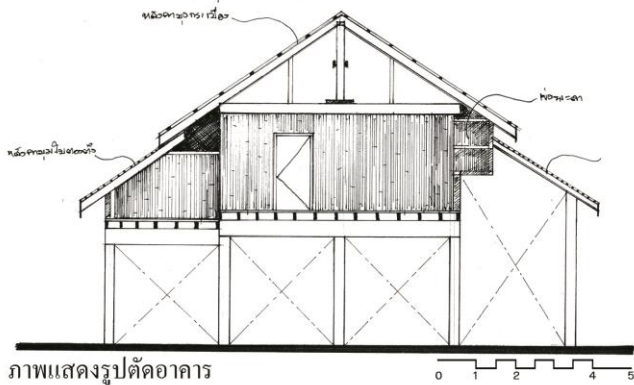
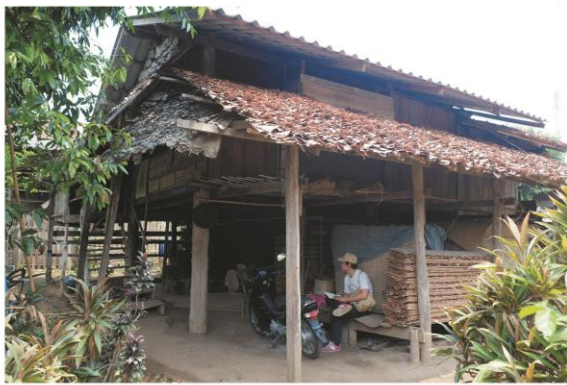
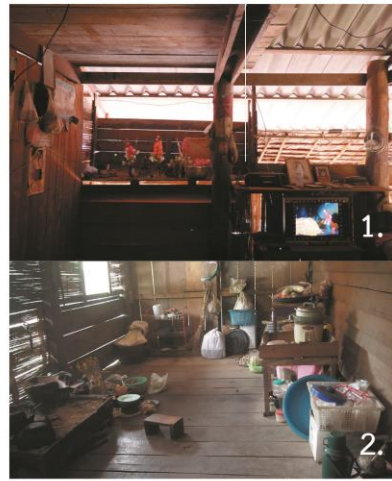
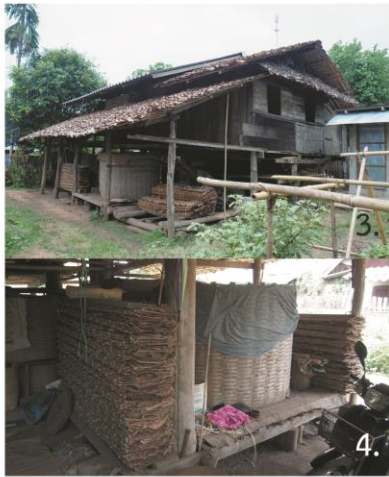
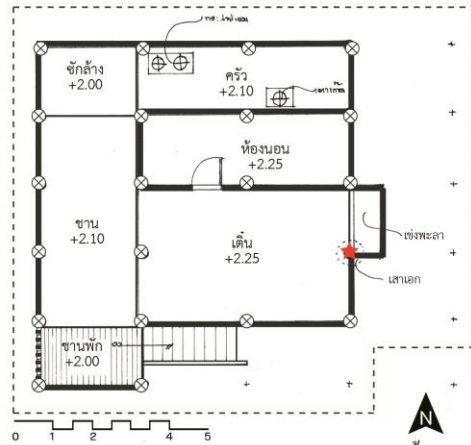
ภาพที่ 3.27: รูปแบบเรือนหลังที่ 4 รหัสเรือน V2H4 (ลงสำรวจเก็บข้อมูลในปี พ.ศ. 2556 -2557)

ลักษณะเรือนและหลังคาเรือน : เรือนจั่วเดี่ยวแบบตั้งเดิมยกพื้นสูง ต่อเติมหลังคาปีกนก ขึ้นออกมาทางทิศตะวันออกของเรือนเพื่อคลุมเขี้ยว

ภาพแสดงรูปตัดอาคาร

V2H4  
 นายหม่องโพ มีศิลป์ (67ปี)  
 หมู่บ้านต่อแพ อำเภอขุนยวม  
 จังหวัดแม่ฮ่องสอน

ภาพแสดงกายภาพอาคาร

1. เងพะลาและเสาเอก
2. ไฟฟ้า
3. มุมมองภายนอกอื่น
4. เมาข้าว

ภาพแสดงผังพื้นอาคาร

การเปลี่ยนแปลงของรูปแบบเรือนและการใช้สอยจากอดีต – ปัจจุบัน : ยังไม่มีการเปลี่ยนแปลงรูปแบบเรือน มีการก่อเพิงห้องน้ำเพิ่มด้านหลังเรือน

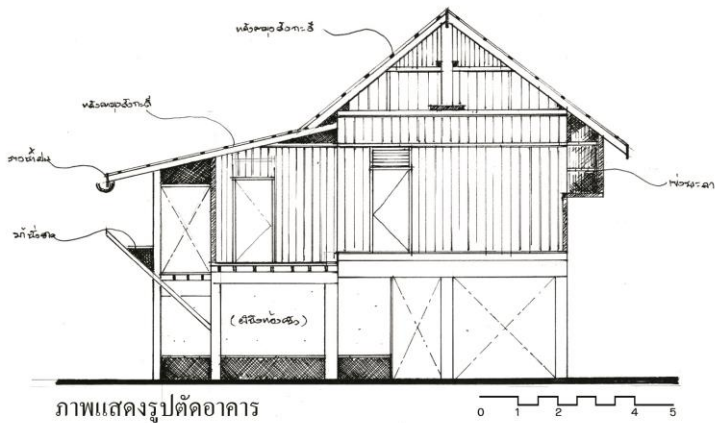
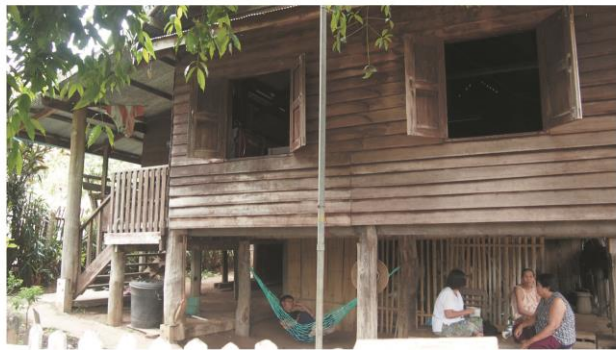
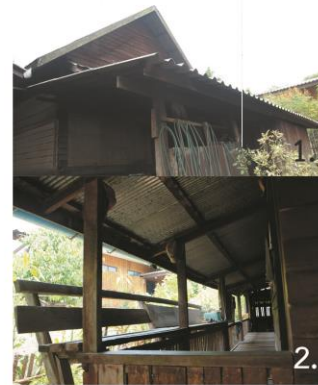
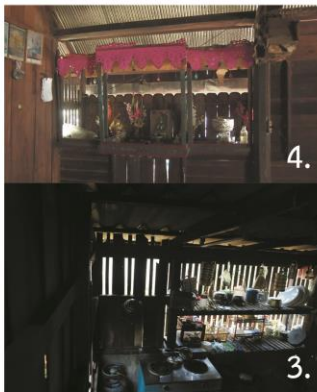
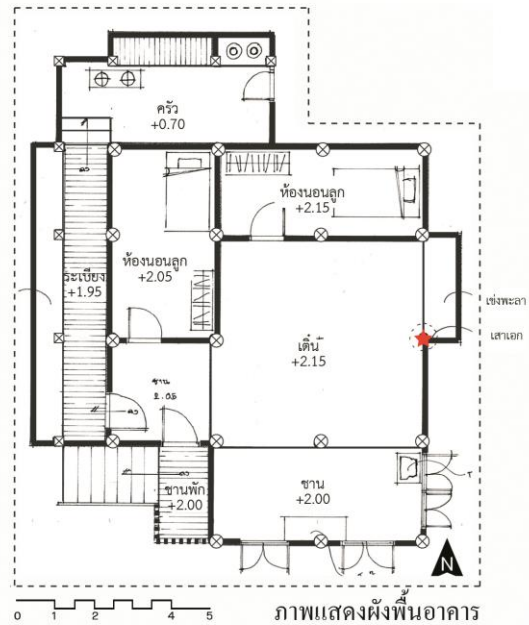
ภาพที่ 3.28: รูปแบบเรือนหลังที่ 5 รหัสเรือน V2H5 (ลงสำรวจเก็บข้อมูลในปี พ.ศ. 2556 -2557)

ผังอาคารและบริบทโดยรอบ : หน้าเรือนติดกับถนนของหมู่บ้าน มีเขี้ยวขนาดใหญ่อยู่ทางทิศตะวันออกของเรือน หลังเรือนมีห้องน้ำและแปลงพืชผักสวนครัว บริเวณเรือนมีไม้ผลยืนต้นขนาดใหญ่ และพืชผักสวนครัว

**V2H5**  
**นางผล มากด้วยสุข (80ปี)**  
 หมู่บ้านต่อแพ อำเภอขุนยวม  
 จังหวัดแม่ฮ่องสอน

ภาพแสดงรูปตัดอาคาร

ภาพแสดงกายภาพอาคาร

1. นมมองภายนอกอื่น
2. ระเบียงเลียขังเสิน
3. เข่งพะลา
4. ครัวไฟ

ภาพแสดงผังพื้นอาคาร

การเปลี่ยนแปลงของรูปแบบเรือนและการใช้สอยจากอดีต – ปัจจุบัน : มีการเปลี่ยนวัสดุผนังหลังคาเรือน สร้างเพิงห้องน้ำขึ้นใหม่

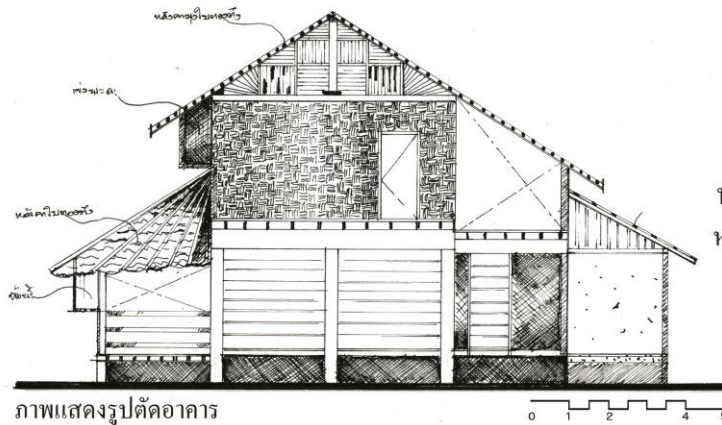
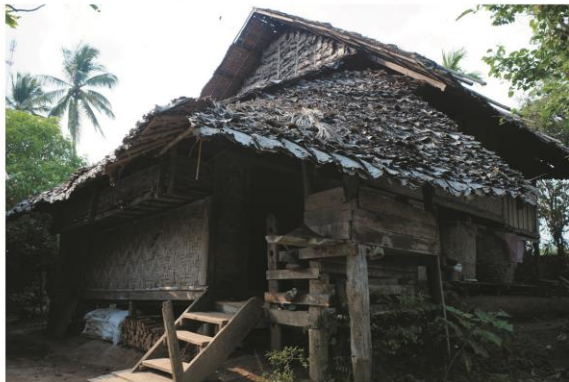
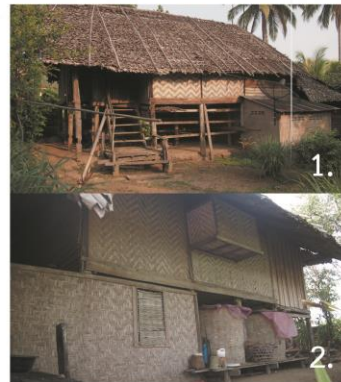
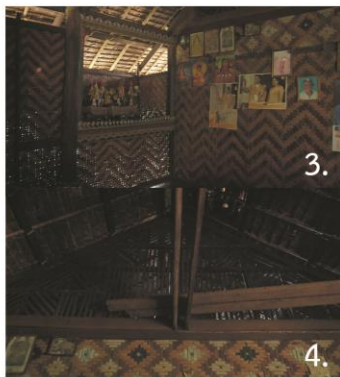
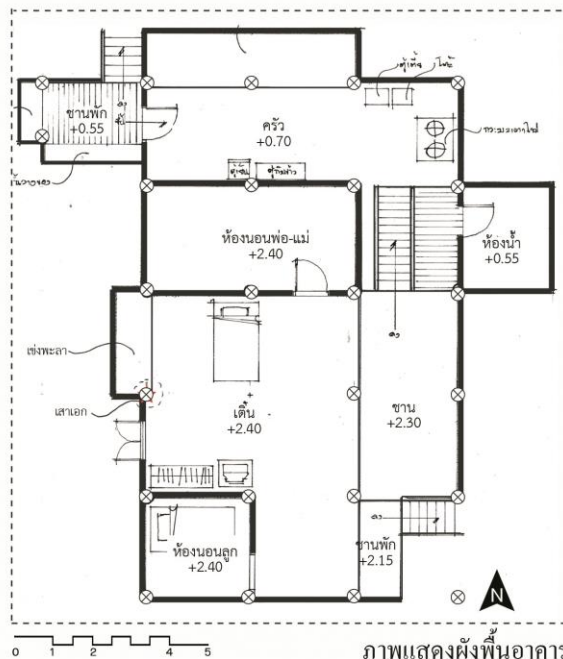
ภาพที่ 3.29: รูปแบบเรือนหลังที่ 6 รหัสเรือน V2H6 (ลงสำรวจเก็บข้อมูลในปี พ.ศ. 2556 -2557)

ผังอาคารและบริบทโดยรอบ : เป็นเรือนที่อยู่ติดกับที่นา ใกล้เคียงเรือนมีลำน้ำสายเล็กไหล ผ่าน ในบริเวณเดียวกันมีเรือนของแม่และญาติๆปลูกอยู่ใกล้เคียง บริเวณเรือนมีไม้ผลยืนต้นอยู่ หลายชนิด ใกล้เคียงเรือนปลูกไม้ประดับ ไม้พบบแปลงพืชผักสวนครัว

V2H6  
นางคำ นิยมวัชร (45ปี)  
หมู่บ้านต่อแพ อำเภอขุนยวม  
จังหวัดแม่ฮ่องสอน

ภาพแสดงรูปตัดอาคาร

ภาพแสดงกายภาพอาคาร

1. มุมมองภายนอกอิน
2. เสาขาว
3. เ้างพะลา
4. ผ้าม่าน

ภาพแสดงผังพื้นอาคาร

การเปลี่ยนแปลงของรูปแบบเรือนและการใช้สอยจากอดีต – ปัจจุบัน : ภายในมีการ กั้นห้องนอนเล็กสำหรับลูกชายเพิ่ม ส่วนภายนอกยังไม่มีการเปลี่ยนแปลงรูปแบบและวัสดุ เรือนไปจากเดิม มีการสร้างเพิงห้องน้ำข้างๆเรือน

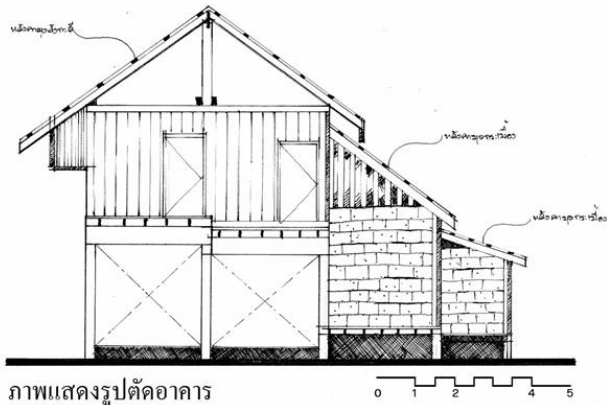
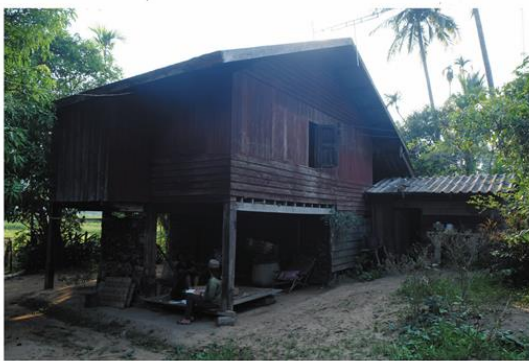
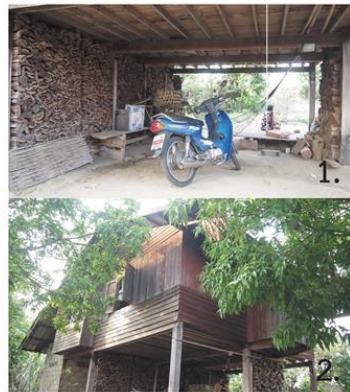
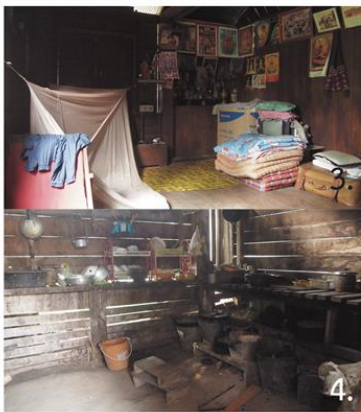
ภาพแสดงรูปตัดอาคาร

V2H7  
นางแอตา ช่างเหล็กน้อย (64ปี)  
หมู่บ้านต่อแพ อำเภอขุนยวม  
จังหวัดแม่ฮ่องสอน

ภาพแสดงกายภาพอาคาร

1. มุมมองใต้ถุนดิน
2. มุมมองภายนอกดิน
3. มุมมองภายในดิน
4. ไฟไฟ

การเปลี่ยนแปลงของรูปแบบเรือนและการใช้สอยจากอดีต – ปัจจุบัน : มีการเปลี่ยนวัสดุคุมหลังคาเรือน ก่อครัวและห้องน้ำขึ้นใหม่แล้วสร้างหลังคาคลุมเพิ่ม

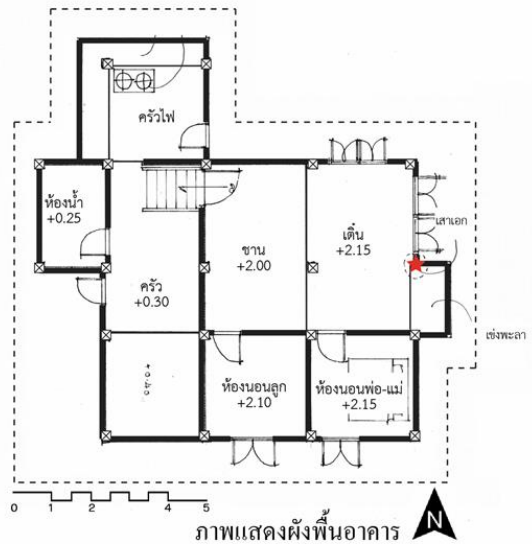
ภาพที่ 3.30: รูปแบบเรือนหลังที่ 7 รหัสเรือน V2H7 (ลงสำรวจเก็บข้อมูลในปี พ.ศ. 2556 -2557)

ภาพแสดงผังพื้นอาคาร
