### บทที่ 3

## ลักษณะสถาปัตยกรรมพื้นถิ่นในพื้นที่ศึกษา

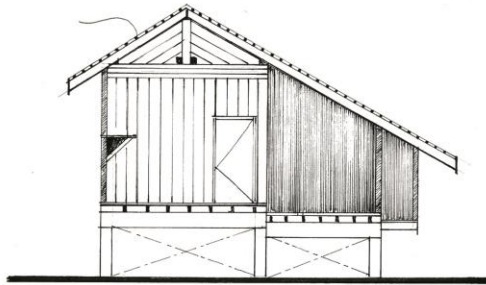
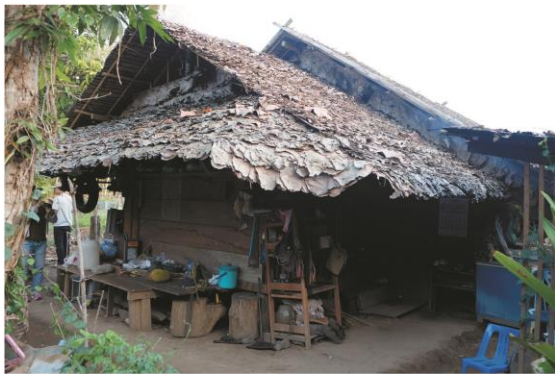
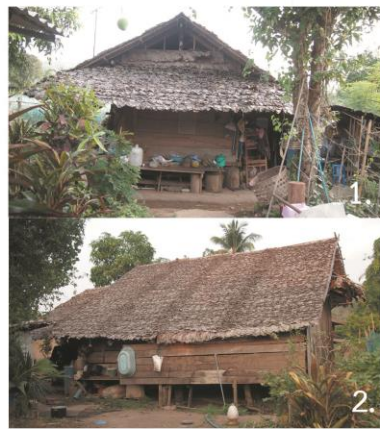
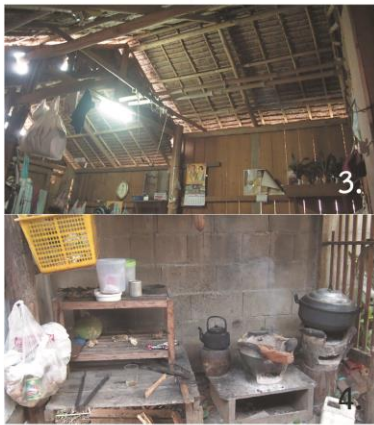
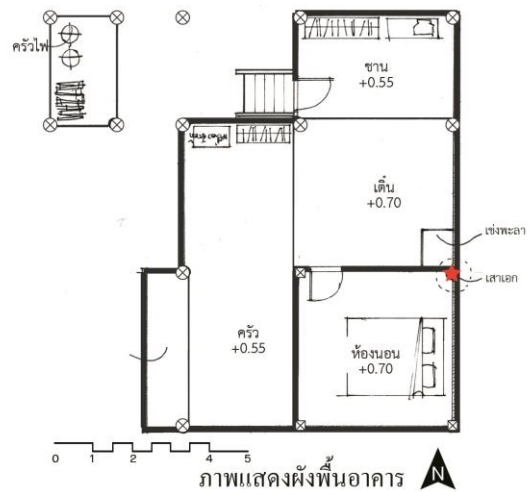
ภาพที่ 3.31: รูปแบบเรือนหลังที่ 8 รหัสเรือน V2H8 (ลงสำรวจเก็บข้อมูลในปี พ.ศ. 2556 -2557)

ลักษณะเรือนและหลังคาเรือน : เรือนจั่วเดี่ยวชั้นเดียว หลังคาทรงปั้นหยา ยกพื้นราว 50 ซม. ขนาดเล็ก รูปแบบดั้งเดิม

ผังพื้นที่การจัดวางพื้นที่ใช้สอย และองค์ประกอบของเรือน : เป็นเรือนเล็กที่ยกระดับเตี้ยๆ ข้างเรือนฝั่งตะวันตกยื่นหลังคาปีกนกมาคลุมเป็นพื้นที่ครัวไฟ บนเรือนประกอบด้วยส่วนที่เป็น ซาน อยู่ติดกับบันได ต่อเนื่องกับเดิน และห้องนอน ถัดจากเดินเป็นพื้นที่ซักล้างและเก็บเครื่องครัว

โครงสร้างและวัสดุ : โครงสร้าง ผนัง และพื้นเรือนเป็นไม้ หลังคามุงด้วยใบตองตึง

ภาพแสดงรูปตัดอาคาร

ภาพแสดงกายภาพอาคาร

- 1. มุมมองภายนอกเหนือ
- 2. มุมมองภายนอกเหนือ
- 3. มุมมองภายในดิน
- 4. ไฟฟ้า

ภาพแสดงผังพื้นอาคาร

รหัส เรือน	ชื่อเจ้าเรือน	ลักษณะเรือน และหลังคา เรือน	ผังพื้นที่การจัดวาง พื้นที่ใช้สอย และ องค์ประกอบของ เรือน	ตำแหน่งอำนาจ และความเชื่อ เกี่ยวกับเรือน	โครงสร้าง และวัสดุ	ผังอาคารและ บริบทโดยรอบ	การเปลี่ยนแปลง ของรูปแบบเรือน และการใช้สอยจาก อดีต – ปัจจุบัน
V2H8	นางปิยรัตน์ เปลี่ยนทองแดง อายุ 38 ปี อายุเรือน 20 ปี จำนวนสมาชิก บนเรือน 3 คน	เรือนจั่วเดี่ยว ชั้นเดี่ยว หลังคาทรง ปั้นหยา ยก พื้นราว 50 ซม.ขนาดเล็ก รูปแบบ ดั้งเดิม	เรือนเล็กยกกระดาน เดี่ยว ข้างเรือนฝั่ง ตะวันตกขึ้นหลังคา ปีกนกมาคลุมเป็น พื้นที่ครัวไฟ บน เรือนประกอบด้วย ชาน เต็น ห้องนอน พื้นที่ซักล้างและเก็บ เครื่องครัว	ใช้เต็นเป็นที่ นอนพักผ่อน คนใน ครอบครัวนอน ในห้องนอน หันหัวนอนไป ทางทิศ ตะวันออก ฝั่ง เดียวกับ เข่งพรา+เสาคอก	โครงสร้าง ผนัง และพื้น เรือนเป็นไม้ หลังคามุง ใบตองตึง	อยู่ในกลุ่มเรือน ของญาติๆ ปลูก ไม้ผลยืนต้นอยู่ หน้าเรือน ด้านหลังและ ข้างเรือนเป็น แปลงพืชผัก	ยังไม่มี การปรับเปลี่ยน รูปแบบและวัสดุ เรือนเพราะเป็น เรือนสร้างใหม่ได้ ไม่นาน

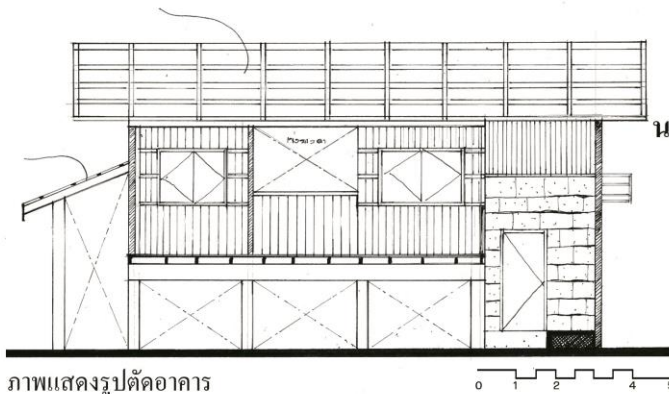
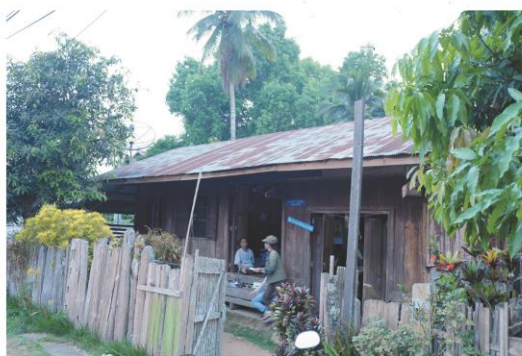
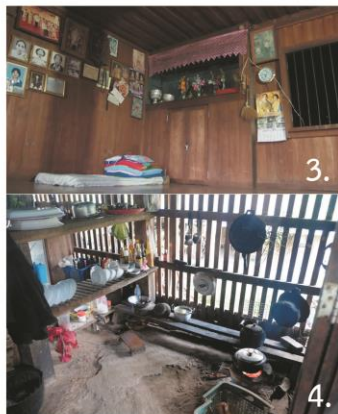
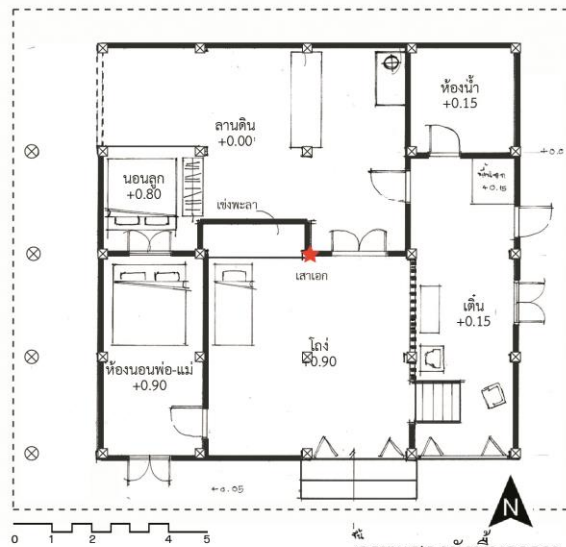
ภาพที่ 3.32: รูปแบบเรือนหลังที่ 9 รหัสเรือน V2H9 (ลงสำรวจเก็บข้อมูลในปี พ.ศ. 2556 -2557

ลักษณะเรือนและหลังคาเรือน : เรือนจั่วเดี่ยวชั้นเดียว แบบเรือนร้านค้า ยกพื้นแต่ไม่สูงนัก ข้างเรือนต่อเติมชายคาปีกนกกลมมาคลุมพื้นที่ใช้สอย

ผังพื้นที่การจัดวางพื้นที่ใช้สอย และองค์ประกอบของเรือน : ด้านหน้าเรือนเป็นประตูบานเฟี้ยมเปิดกว้างตลอดแนว ต่อเนื่องกับทางเข้าเป็นชานที่ยกระดับจากพื้นขึ้นมา 15 ซม. เชื่อมไปยังห้องน้ำที่อยู่ในเรือน จากชานนี้ยังเชื่อมไปยังตอมไฟหรือโรงครัวด้านหลังเรือนซึ่งเป็นลานดินมีหลังคาคลุม มีประตูทางออกไปสู่ภายนอก ส่วนเต็นจะเชื่อมกับบันไดหน้าเรือนยกสูงขึ้น 90 ซม. ถัดจากเต็นเป็นห้องนอน

โครงสร้างและวัสดุ : โครงสร้าง พื้น และผนังเรือนเป็นไม้ ส่วนผนังห้องน้ำที่ก่อเพิ่มเป็นบล็อกคอนกรีต หลังคาเรือนมุงด้วยสังกะสี

การเปลี่ยนแปลงของรูปแบบเรือนและการใช้สอยจากอดีต – ปัจจุบัน : เปลี่ยนวัสดุมุงหลังคาเรือน ก่อห้องน้ำเพิ่มในตัวเรือน

ภาพแสดงรูปตัดอาคาร

ภาพแสดงกายภาพอาคาร

1. มุมมองภายนอกเคิน 2. เชื้อข้าว  
 3. เข่งพะลา 4. ไฟไฟ

ภาพแสดงผังพื้นอาคาร

รหัส เรือน	ชื่อเจ้าเรือน	ลักษณะเรือน และหลังคา เรือน	ผังพื้น การจัดวาง พื้นที่ใช้สอย และ องค์ประกอบของ เรือน	ตำแหน่งอำนาจ และความเชื่อ เกี่ยวกับเรือน	โครงสร้าง และวัสดุ	ผังอาคารและ บริบทโดยรอบ	การเปลี่ยนแปลง ของรูปแบบเรือน และการใช้สอยจาก อดีต – ปัจจุบัน
V2H9	นายแอก๊ะ ประไพวิทย์ อายุ 78 ปี อายุเรือน 60 ปี จำนวนสมาชิก บนเรือน 5 คน	เรือนจั่วเดี่ยว ชั้นเดี่ยว ยก พื้นแต่ไม่สูง นัก ข้างเรือน ต่อเติมชายคา ปีกนกลงมา คลุมพื้นที่ใช้ สอย	หน้าเรือนเป็นประตู บานเพี้ยมเปิดกว้าง ตลอดแนว ชาน ยกระดับจากพื้น ขึ้นมา 15 ซม. เชื่อม ไปยังห้องน้ำที่อยู่ใน ตอมไฟอยู่ด้านหลัง เรือน เดินจะเชื่อมกับ บันไดหน้าเรือนยก สูงขึ้น 90 ซม. ถัด จากเดินเป็น ห้องนอน	พ่ออุ้ยนอนที่ เต็นท์ใกล้กับ เข่งพรา แม่อุ้ยนอนใน ห้องนอนใหญ่ ลูกชายนอนใน ห้องนอนเล็ก ทิศทางการ นอนหันหัว นอนไปทาง เข่งพรา+เสาเอก ทางทิศเหนือ	โครงสร้าง พื้น และผนัง เรือนเป็นไม้ ส่วนผนัง ห้องน้ำที่ก่อ เพิ่มเป็น บล็อก คอนกรีต หลังคาเรือน มุงค้าย สังกะสี	เรือนอยู่ติดกับ ถนนในหมู่บ้าน ใกล้วัด บริเวณ หน้าเรือนมีบ่อ น้ำ หลังเรือนมี หลองข้าว มีไม้ ผลยืนต้นอยู่ข้าง เรือน หน้าเรือน ปลูกไม้ประดับ ด้านหลังมี แปลงพืชผัก	เปลี่ยนวัสดุมุง หลังคาเรือน ก่อ ห้องน้ำเพิ่มในตัว เรือน

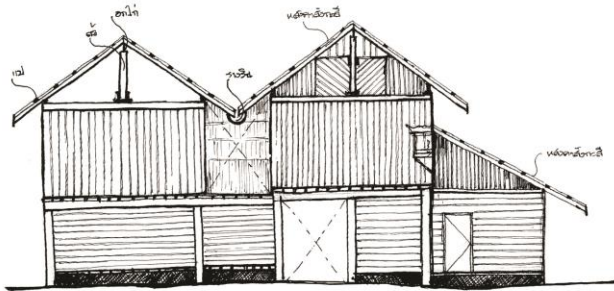
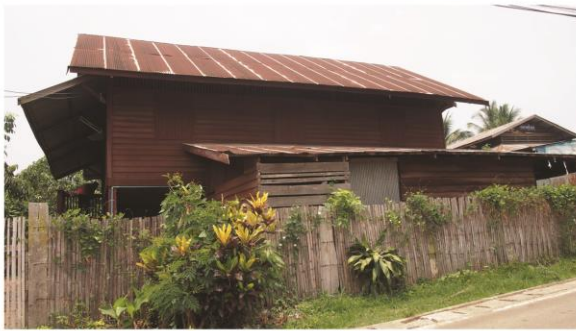
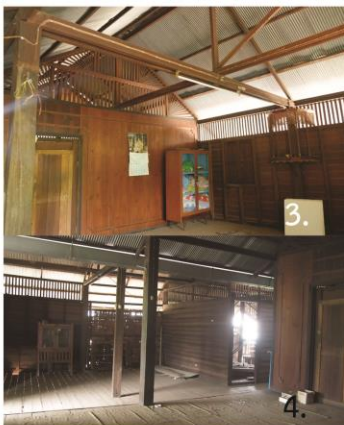
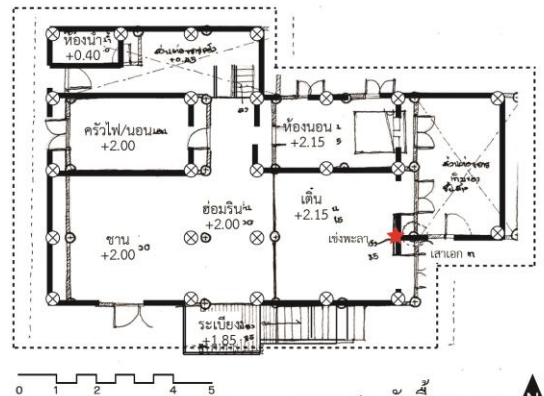
ภาพที่ 3.35: รูปแบบเรือนหลังที่ 2 รหัสเรือน V3H2 (ลงสำรวจเก็บข้อมูลในปี พ.ศ. 2556 -2557)

ลักษณะเรือนและหลังคาเรือน : เป็นเรือนสองจั่วแบบดั้งเดิมยกพื้นสูง ต่อเติมพื้นที่ใต้ถุนเรือนส่วนที่ติดกับถนนให้เป็นเพียงร้านค้า

ผังพื้น การจัดวางพื้นที่ใช้สอย และองค์ประกอบของเรือน : พื้นที่ใต้ถุนเรือนมีการก่อผนังปิดทึบ 2 ส่วน ส่วนหนึ่งอยู่ทางทิศตะวันออกติดกับถนนใช้เป็นร้านค้า อีกส่วนหนึ่งอยู่ทางทิศเหนือต่อเติมเพื่อเป็นห้องน้ำและพื้นที่ซักล้าง พื้นที่ตรงกลางเปิดโล่งไม่ได้ใช้งาน ส่วนบนเรือนประกอบด้วยชานบันได ต่อเนื่องไปยังชานโล่งที่เคยเป็นพื้นที่ครัวไฟ และเต็น ตรงกลางเป็นทางเดินที่มีช่อมรินอยู่ด้านบน ทางเดินนี้เชื่อมไปยังห้องนอนและบันไดลงหลังเรือน

โครงสร้างและวัสดุ : โครงสร้างเรือน พื้น ผนังเรือน และส่วนประกอบอื่นๆเป็นไม้ ใต้ถุนเรือนที่ก่อขึ้นใหม่เป็นห้องครัวและห้องน้ำก่อด้วยบล็อกซีเมนต์ หลังคาจั่วมุงสังกะสี

การเปลี่ยนแปลงของรูปแบบเรือนและการใช้สอยจากอดีต – ปัจจุบัน : เปลี่ยนวัสดุมุงหลังคาเรือน ก่อกำแพงกั้นใต้ถุนเรือนเพิ่มพื้นที่ใช้สอย เทพื้นคอนกรีต สร้างห้องน้ำในเรือน ในอดีตจะมีห้องนอน 2 ห้อง แม่อยู่กับลูกคนเล็กนอนในห้องใหญ่ ลูกๆคนอื่นนอนรวมกันในห้องเล็ก พ่ออยู่นอนที่เต็น

ภาพแสดงรูปตัดอาคาร

ภาพแสดงกายภาพอาคาร

ภาพแสดงผังพื้นอาคาร

1. มุมมองภายนอกเห็น
2. มุมมองใต้ถุนเห็น
3. มุมมองภายในเห็นและเชิงตะลา
4. มุมมองภายในเห็น

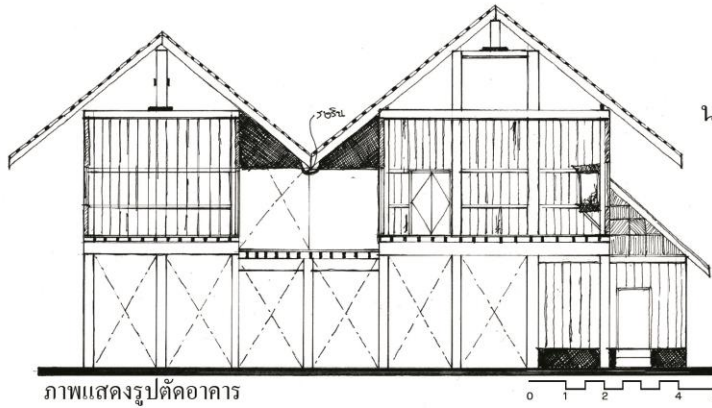
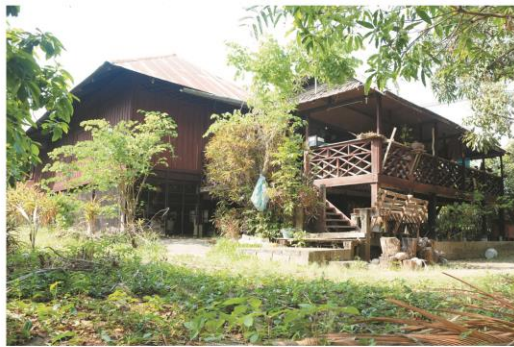
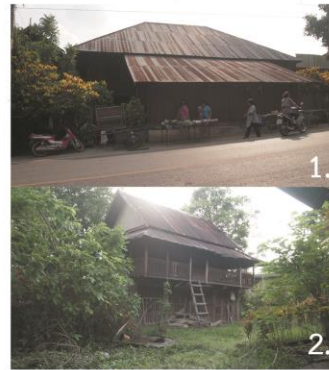
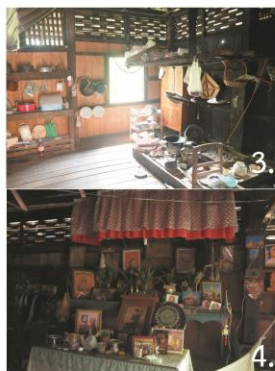
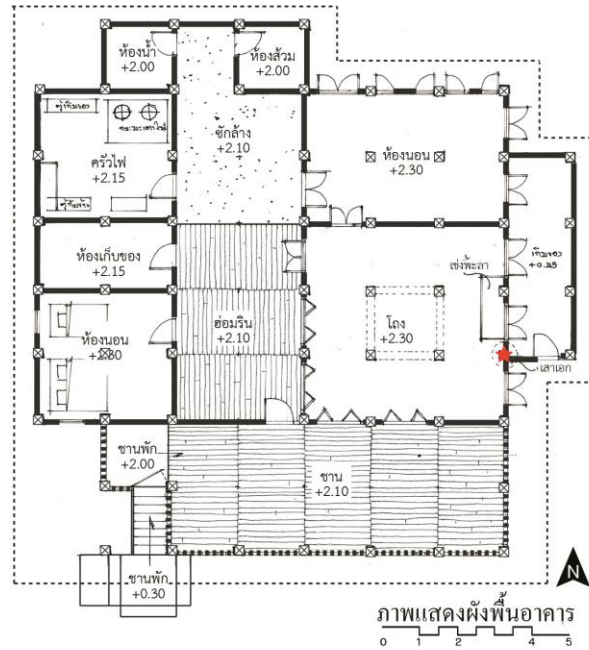
ภาพที่ 3.36: รูปแบบเรือนหลังที่ 3 รหัสเรือน V3H3 (ลงตำราจกเก็บข้อมูลในปี พ.ศ. 2556-2557)

นางสาวจันทร์เพชร กิจเมือง อายุ 65 ปี อายุเรือน 92 ปี จำนวนสมาชิกบนเรือน 1 คน  
ลักษณะเรือนและหลังคาเรือน : เรือนสองจั่วแบบดั้งเดิม หลังคาทรงปั้นหยา ยกพื้นสูง ฝั่งที่ติดกับถนนต่อเติมเป็นเพิงร้านค้า

ผังพื้น การจัดวางพื้นที่ใช้สอย และองค์ประกอบของเรือน : ได้ดูเรือนติดตาข่ายเหล็กกันบริเวณ ใช้เป็นพื้นที่เก็บของ มีการทำรางระบายน้ำสำหรับระบายน้ำฝนและน้ำที่ใช้บนเรือน ฝั่งที่ติดกับถนนกันห้องเป็นเพิงไม้มุงหลังคา ในอดีตเปิดเป็นร้านค้า เรือนนี้ยกพื้นสูงกว่าเรือนอื่นๆเนื่องจากเคยทำธุรกิจสัมปทานป่าไม้ มีความสวยงามและคนงานมาพักอยู่ด้วยมาก ระดับเรือนจึงยกสูงเพื่อให้อยู่ในระดับที่ความสูงสามารถขึ้นหลังข้างได้โดยสะดวก บนเรือนประกอบด้วยชานพักบันได ชานระเบียง มีฮ่อมรินเป็นตัวแบ่งพื้นที่เรือน เรือนประธานอยู่ฝั่งตะวันออก ประกอบด้วยเต็นและห้องนอนใหญ่ เรือนฝั่งตะวันตกกันเป็นห้องนอนเล็ก ห้องเก็บของและครัวไฟ ถัดจากครัวไฟและฮ่อมรินจะเป็นพื้นที่ส่วนซักล้าง และห้องน้ำ ห้องส้วมที่ย้ายขึ้นมาบนเรือน

การเปลี่ยนแปลงของรูปแบบเรือนและการใช้สอยจากอดีต – ปัจจุบัน : มีการเปลี่ยนวัสดุของหลังคาเรือน และต่อเติมหลังคา เดิมที่ส่วนชานระเบียงเป็นชานแคดเปิดโล่ง ก่อนที่จะต่อเติมหลังคา ส่วนเต็นเมื่อก่อนผนังด้านในฝั่งที่ติดกับฮ่อมรินจะเปิดโล่งปัจจุบันเปลี่ยนเป็นผนังไม่มีประตูบานเฟี้ยม มีการก่อสร้างห้องน้ำห้องส้วมและส่วนซักล้างเป็นพื้นคอนกรีตขึ้นบนเรือนจากเดิมที่เคยอยู่ใกล้กับบ่อน้ำท้ายเรือน ทำร่องระบายน้ำ ราดพื้นคอนกรีต ปรับฐานรากและก่อตื้นเสาคอนกรีต

ภาพแสดงรูปตัดอาคาร

ภาพแสดงกายภาพอาคาร

1. มุมมองภายนอกเคิน
2. เสาข้าว
3. ไฟไฟ
4. เชนงพะลา

ภาพแสดงผังพื้นอาคาร

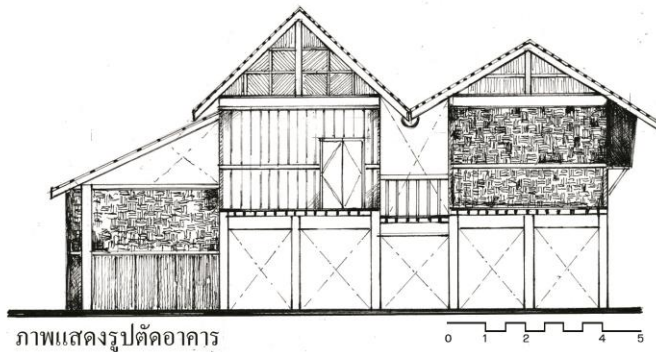
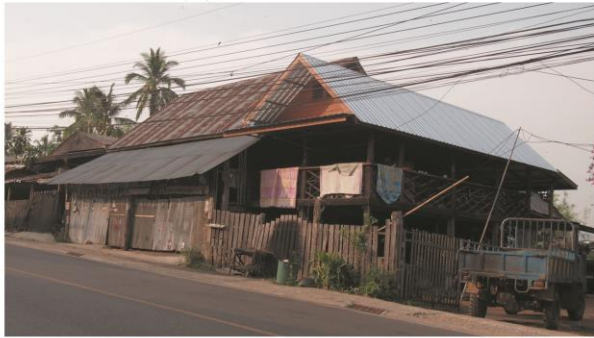
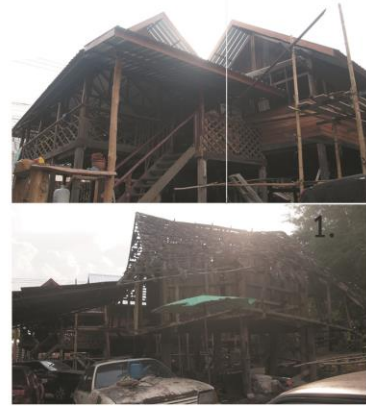
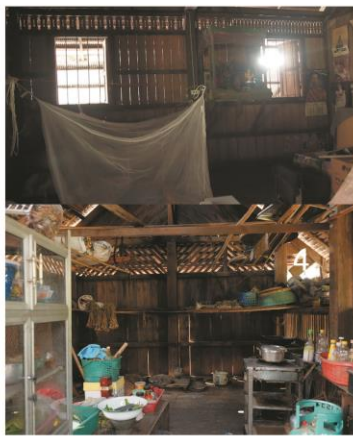
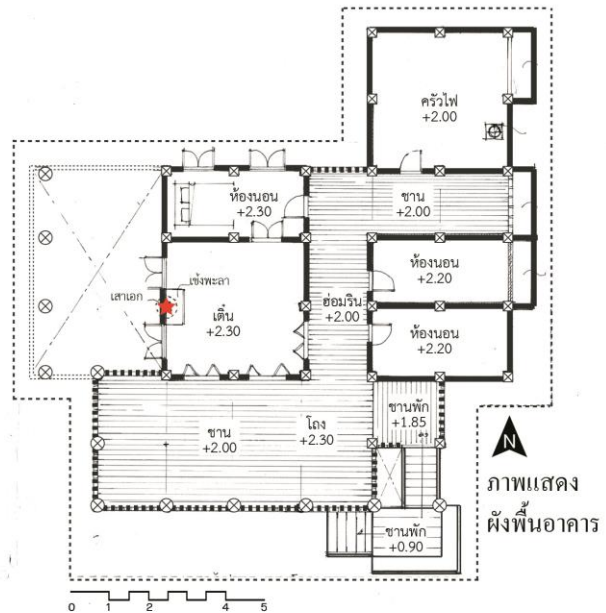
ภาพที่ 3.37: รูปแบบเรือนหลังที่ 4 รหัสเรือน V3H4 (ลงสำรวจเก็บข้อมูลในปี พ.ศ. 2556 -2557)

การเปลี่ยนแปลงของรูปแบบเรือนและการใช้สอยจากอดีต – ปัจจุบัน : เปลี่ยนวัสดุหลังคาจากตองติง เป็นคินขอ สังกะสี และเมทัลชีทตามลำดับ เปลี่ยนโครงหลังคาจากไม้เป็นเหล็ก มีการเปลี่ยนวัสดุห้องน้ำจากไม้เป็นก้อบล้อกคอนกรีต

ภาพแสดงรูปตัดอาคาร

ภาพแสดงกายภาพอาคาร

1. มุมมองภายนอกเฮิน
2. เขี้ยว
3. มุมมองภายในเฮินและเพ่งพะลา
4. ครีวไฟ

ภาพแสดง  
ผังพื้นอาคาร

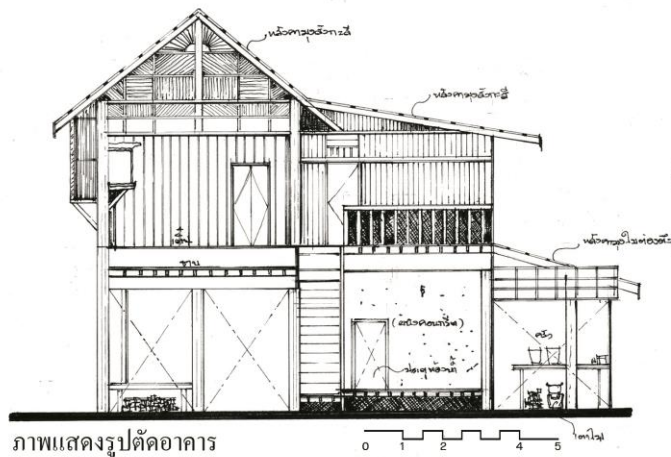
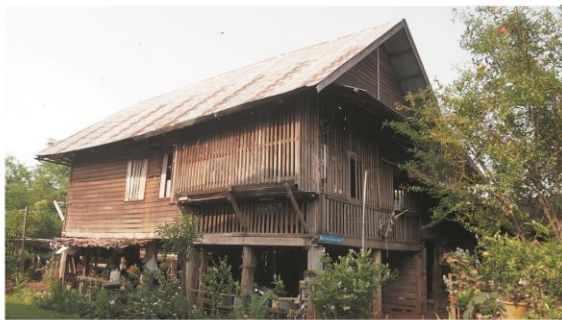
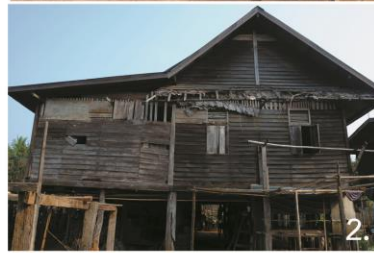
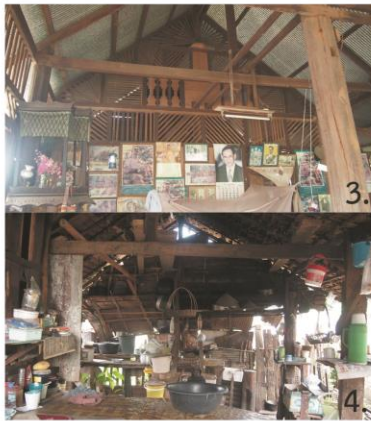
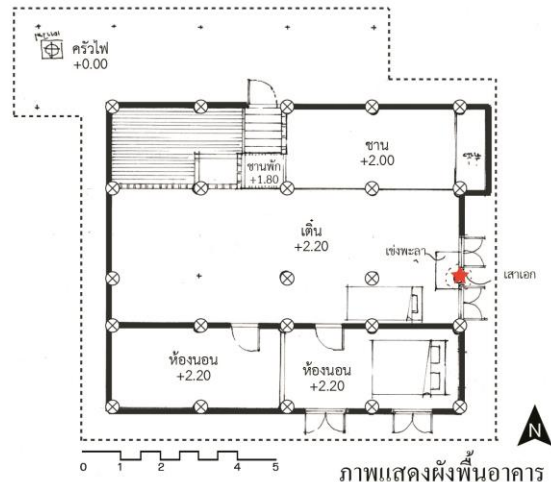
ภาพที่ 3.38: รูปแบบเรือนหลังที่ 5 รหัสเรือน V3H5 (ลงสำรวจเก็บข้อมูลในปี พ.ศ. 2556 -2557)

การเปลี่ยนแปลงของรูปแบบเรือนและการใช้สอยจากอดีต – ปัจจุบัน : มีการเปลี่ยนวัสดุหลังคาเรือน สร้างห้องน้ำขึ้นใหม่ใต้ถุนเรือน รื้อเขี้ยวเดิมที่อยู่ข้างเรือนทางทิศตะวันออกมาสร้างหลังเรือนทางทิศใต้

ภาพแสดงรูปตัดอาคาร

ภาพแสดงกายภาพอาคาร

1. เหย้า
2. มุมมองภายนอกเคิน
3. เชน้พะลาและฝาดันลม
4. คร้วไฟ

ภาพแสดงผังพื้นอาคาร

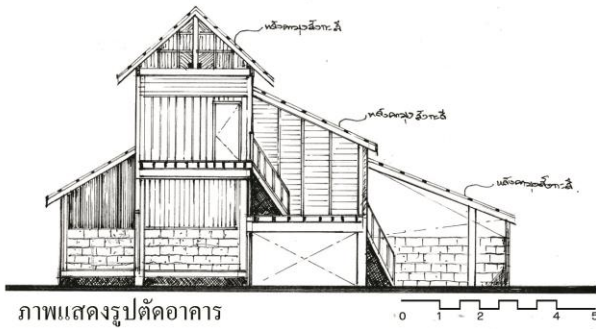
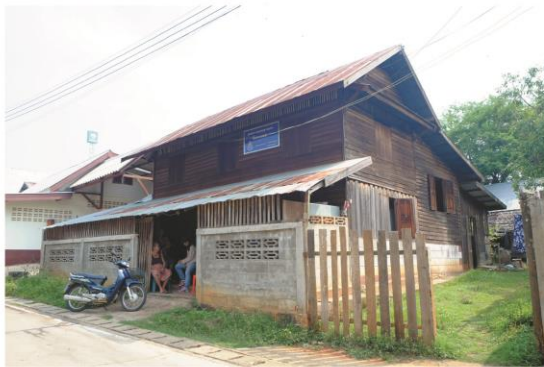
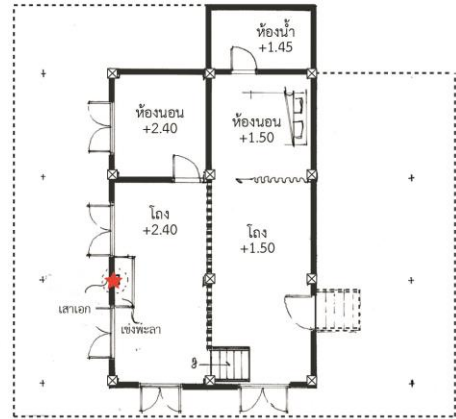
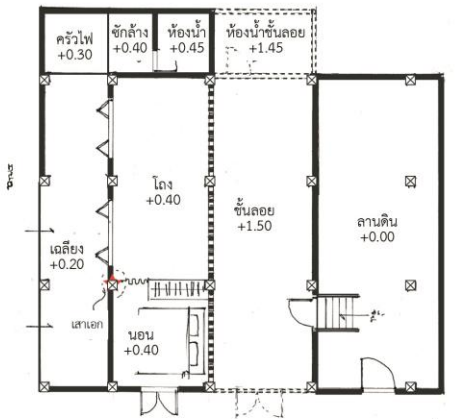
ภาพที่ 3.39: รูปแบบเรือนหลังที่ 6 รหัสเรือน V3H6 (ลงสำรวจเก็บข้อมูลในปี พ.ศ. 2556 -2557)

การเปลี่ยนแปลงของรูปแบบเรือนและการใช้สอยจากอดีต – ปัจจุบัน : มีการเปลี่ยนวัสดุหลังคาเรือน ต่อเติมใต้ถุนเรือนด้านหน้าให้เป็นพื้นที่ใช้สอย ครัวไฟ ห้องน้ำ ก่ออิฐบล็อกปิดใต้ถุนเรือน สร้างห้องน้ำชั้นลอย เปลี่ยนพื้นที่ใช้สอยครัวไฟจากด้านหลังมาอยู่ข้างหน้า พื้นที่ชั้นบนปล่อยร้าง

ภาพแสดงรูปตัดอาคาร

ภาพแสดงกายภาพอาคาร

ภาพแสดงผังพื้นชั้นบน

1. มุมมองภายนอกเฮิน
2. มุมมองภายนอกเฮิน
3. มุมมองภายในเฮิน
4. มุมมองภายในเฮินและเชิงพระลา

ภาพแสดงผังพื้นชั้นล่าง

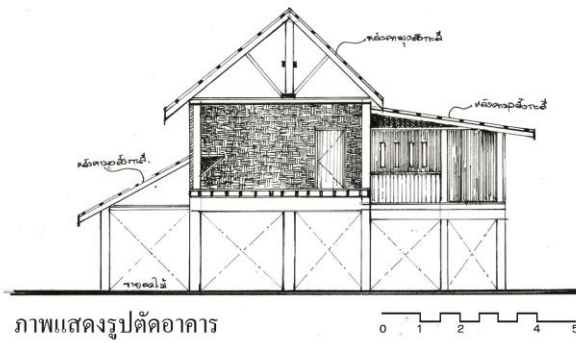
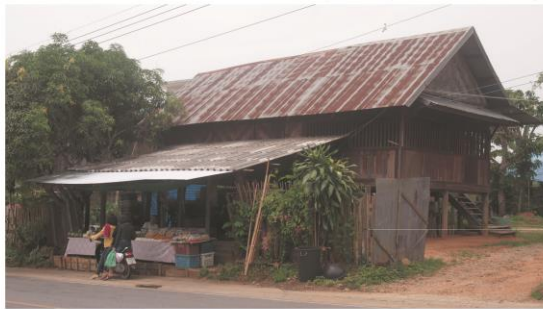
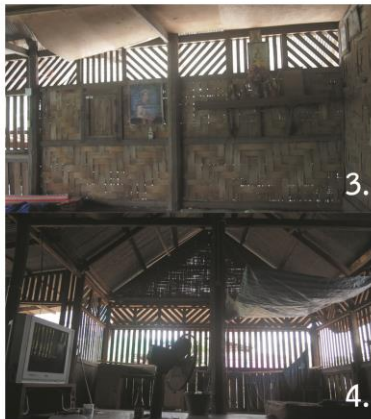
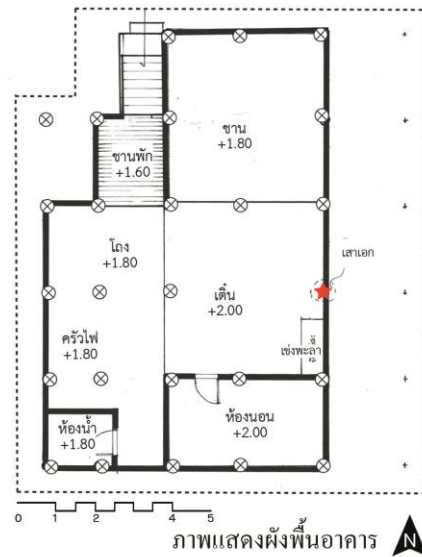
ภาพที่ 3.40: รูปแบบเรือนหลังที่ 7 รหัสเรือน V3H7 (ลงสำรวจเก็บข้อมูลในปี พ.ศ. 2556-2557)

การเปลี่ยนแปลงของรูปแบบเรือนและการใช้สอยจากอดีต – ปัจจุบัน : มีการเปลี่ยนวัสดุของหลังคาเรือน จึงเปลี่ยนรูปแบบหลังคาจากเดิมที่เป็นสองจั่วแบบดั้งเดิม มาเป็นจั่วเดี่ยวแล้วต่อชานคาเพื่อต่อการซ่อมแซม มีการกั้นฝาเรือนส่วนที่เป็นชานเพิ่มทีหลัง และต่อเติมห้องน้ำขึ้นใหม่บนเรือน

ภาพแสดงรูปตัดอาคาร

ภาพแสดงกายภาพอาคาร

1. มุมมองภายนอกเส้น
2. มุมมองภายนอกเส้น
3. เซ่งพะลา
4. มุมมองภายในเส้น

ภาพแสดงผังพื้นอาคาร

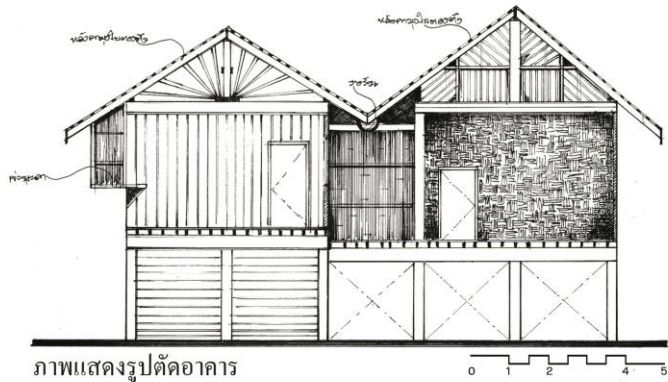
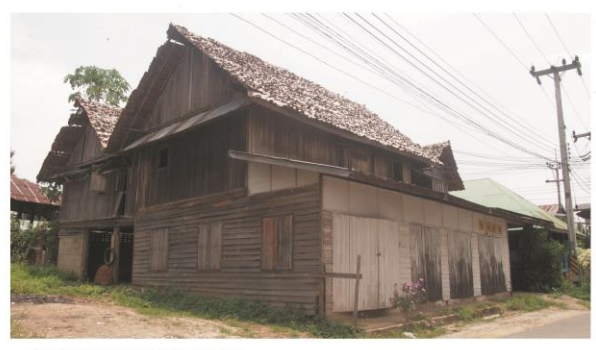
**V3H8**  
**นางดวงเดือน ศรีแก้ว (84ปี)**  
 เทศบาลขุนยวม อำเภอขุนยวม  
 จังหวัดแม่ฮ่องสอน

การเปลี่ยนแปลงของรูปแบบเรือนและการใช้สอยจากอดีต – ปัจจุบัน : ยังไม่มีการปรับเปลี่ยนรูปแบบและวัสดุเรือนไปจากเดิม

ภาพแสดงรูปตัดอาคาร

ภาพแสดงกายภาพอาคาร

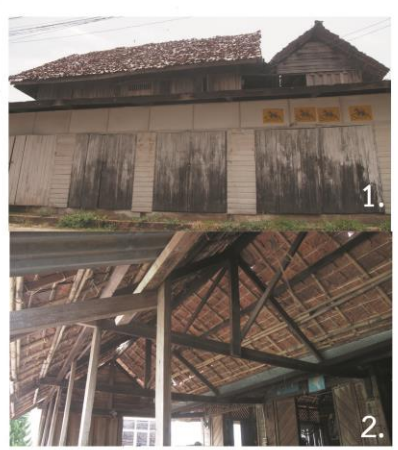
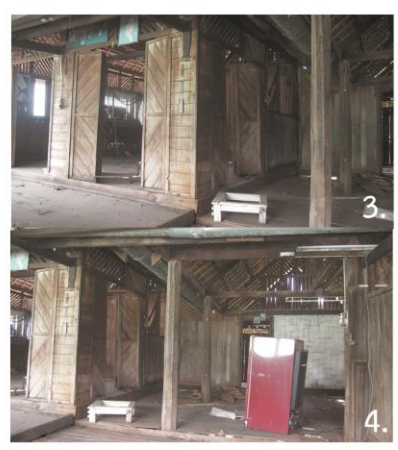
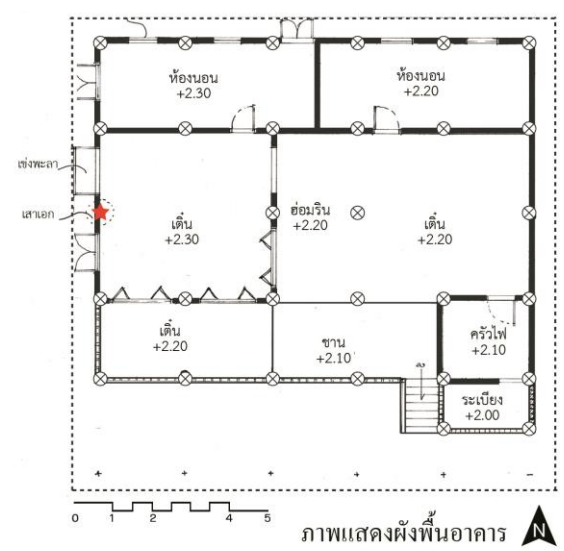
ภาพที่ 3.41: รูปแบบเรือนหลังที่ 8 รหัสเรือน V3H8 (ลงสำรวจเก็บข้อมูลในปี พ.ศ. 2556 -2557)

1. มุมมองภายนอกเดิน  
 2. โครงสร้างหลังคา  
 3. มุมมองภายในเดิน  
 4. มุมมองภายในเดิน

ภาพแสดงผังพื้นอาคาร

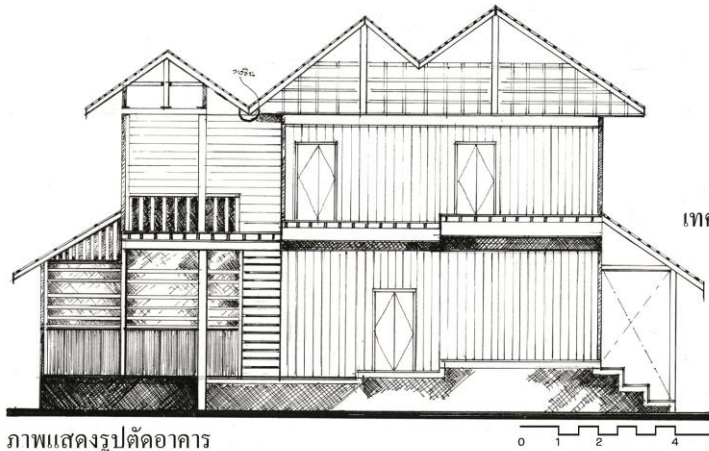
ภาพแสดงรูปตัดอาคาร

ลักษณะเรือนและหลังคาเรือน : เรือนสองจั่วสองชั้น แบบเรือนร้านค้า ต่อเติมชายคาปีกนกกลมมาคลุมพื้นที่หน้าร้าน และพื้นที่ส่องไฟหรือครัวไฟด้านหลัง

ผังพื้นที่การจัดวางพื้นที่ใช้สอย และองค์ประกอบของเรือน : ด้านหน้าเรือนเป็นประตูบานเฟี้ยมเปิดกว้างตลอดแนว ชั้นล่างให้เช่าพื้นที่ด้านหน้าเปิดเป็นร้านค้า ด้านหลังเป็นพื้นที่เพดานสูงเปิดโล่งไปจนถึงหลังคาชั้นบน ใช้เป็นที่เก็บของ มีการต่อเติมห้องน้ำ และครัวไฟ พื้นที่ทั้งหมดราดคอนกรีต ชั้นสองเป็นเรือนพักอาศัยซึ่งปล่อยร้างไว้ ประกอบด้วย ชานพักบันได ชาน เดิน และห้องนอน

โครงสร้างและวัสดุ : โครงสร้าง พื้น และผนังเรือนเป็นไม้ หลังคาเรือนมุงด้วยสังกะสี

V3H9  
 นายพัทยา ภีระ (45ปี)  
 เทศบาลขุนยวม อำเภอขุนยวม  
 จังหวัดแม่ฮ่องสอน

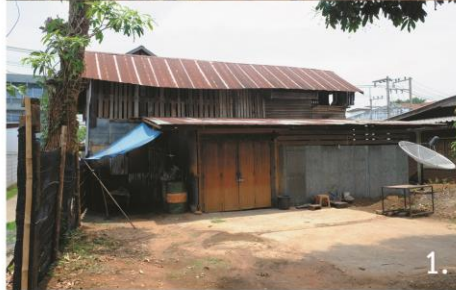
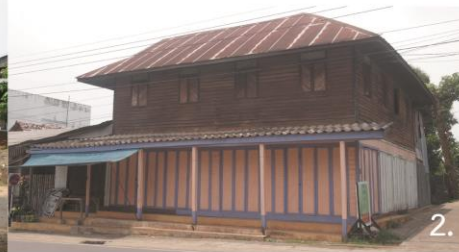
ภาพที่ 3.42: รูปแบบเรือนหลังที่ 9 รหัสเรือน V3H9 (ลงตำราจกเก็บข้อมูลในปี พ.ศ. 2556 -2557)

1. มุมมองภายนอกด้าน  
 2. มุมมองภายนอกด้าน

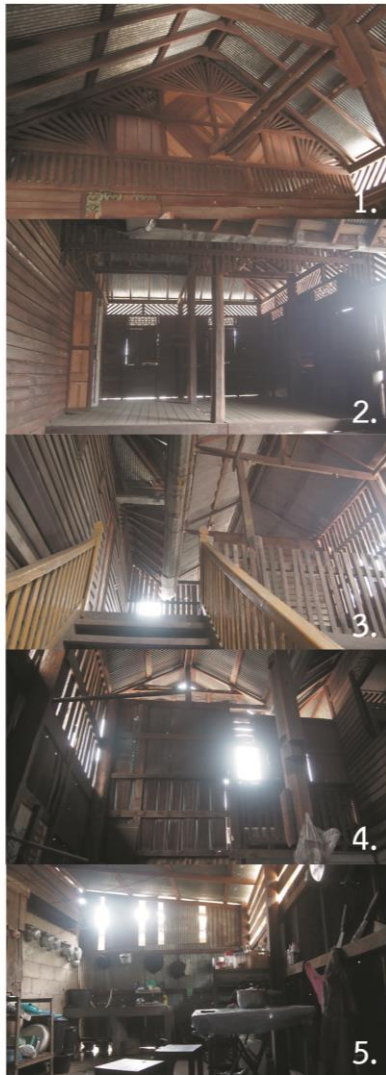
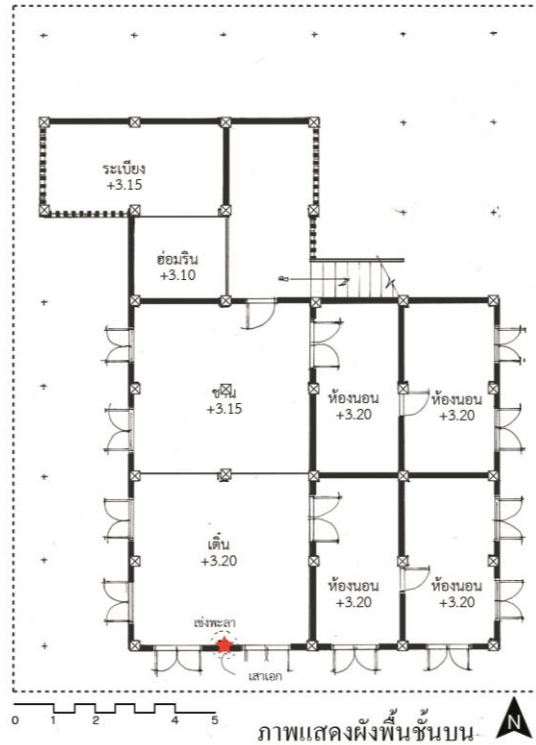
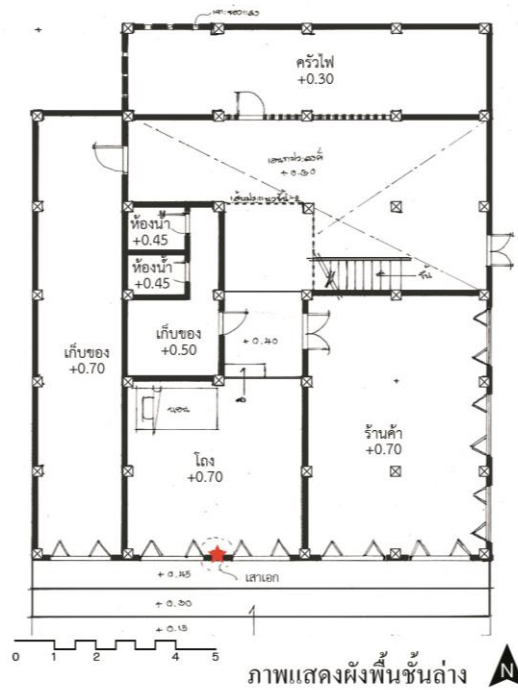
ภาพที่ 3.43: รูปแบบเรือนหลังที่ 9 รหัสเรือน V3H9 (ลงสำรวจเก็บข้อมูลในปี พ.ศ. 2556 -2557)

1. ฝ้าพื้นลม
2. มุมมองภายในเดิน
3. ส้อมริน
4. โครงสร้างหลังคา
5. ครัวไฟ

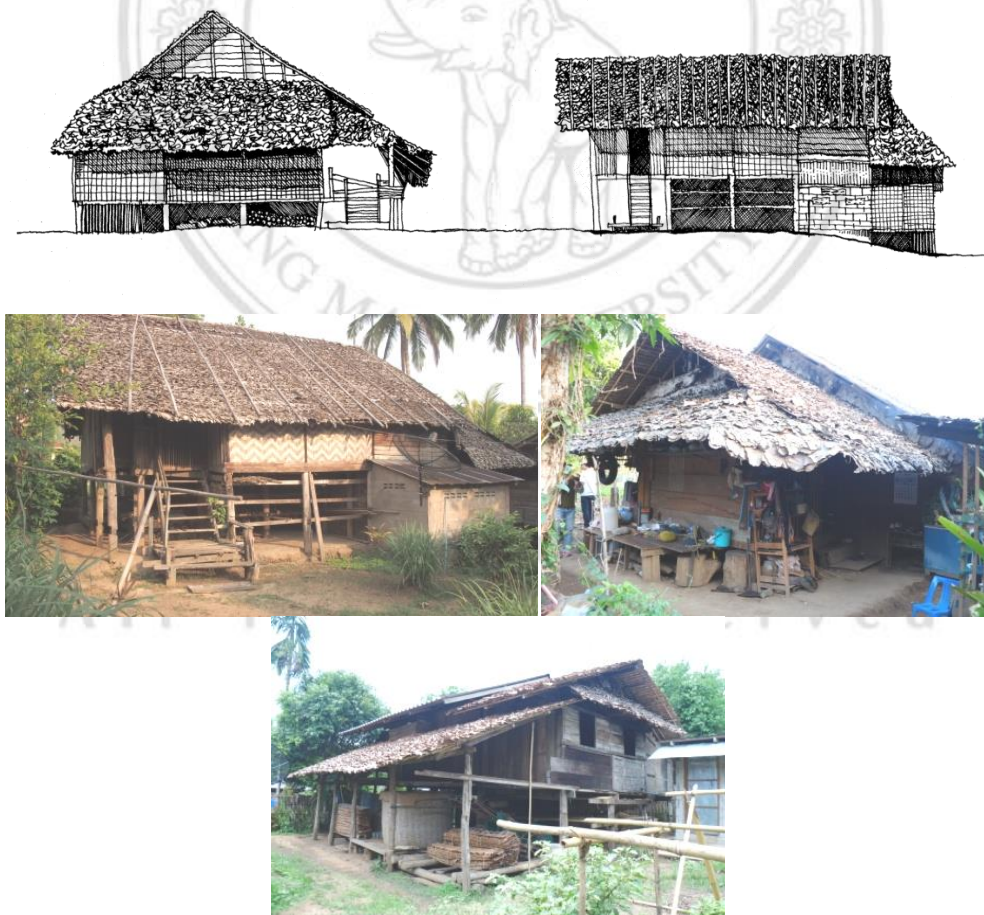
ภาพที่ 3.46: ภาพแสดงรูปแบบเรือนไทใหญ่แบบจั่วเดี่ยวในพื้นที่ขุนยวม

- เรือนจั่วเดี่ยว (เฮินโหลงตอยเหลียว) เรือน ไม้ขนาดเล็กหลังคาเดี่ยว เป็นเรือนแคบๆ ใต้ถุนเดี่ยว มักเป็นเรือนของผู้มีฐานะไม่ค่อยจะสู้ดีนัก หรือผู้ที่เริ่มต้นตั้งครอบครัวใหม่ โดยใช้เป็นเรือนชั่วคราว ตัวเรือนมักเป็น 3 ห้องเสาด้านหลังกันฝาใช้เป็นสวนห้องนอน ส่วนด้านหน้าใช้เป็นเต็น(ไทใหญ่เรียกว่า ฮ้าน) ต่อจากเต็นลดระดับลงเล็กน้อยต่อยื่น ออกเป็นชานแคบๆ ทำบันไดพาตขึ้นเรือนได้ชายคาที่ยื่นคลุมลงมาถึงส่วนของพื้นที่ชาน ทั้งหมด ด้านข้างเรือนด้านหนึ่งมักต่อชาน โอบยาว ไปถึงสุดอาคารเพื่อใช้ทำเป็นห้องครัว โดยซักปีกหลังคายื่นคลุมลงมาเป็นฝืนเดียว ผนังห้องครัวจะต่อเป็นชั้นเล็กๆ ยื่นเลย ออกมาภายนอกอาคารเพื่อใช้เป็นที่วางของและทำเป็นร้านน้ำ (เข่งน้ำ) เช่นเดียวกับส่วน ของผนังห้องนอนอีกด้านหนึ่งที่ทำเป็นหิ้งพระพุทธรูป (เข่งเจ้าพรา) เรือนประเภทนี้ โครงสร้างเรือนจะเป็นไม้เนื้อแข็ง ส่วนฝานผนังมักจะใช้ไม้ไผ่สานเป็นแผงขัดตะหรือไม้แป้น พื้นเรือนบ้างก็ใช้ไม้แป้นหรือแผ่นกระดาน บ้างก็ใช้ไม้ฟาก หลังคามุงด้วยใบตอง ตึง สังกะสี หรือกระเบื้อง ดังภาพที่ 3.46

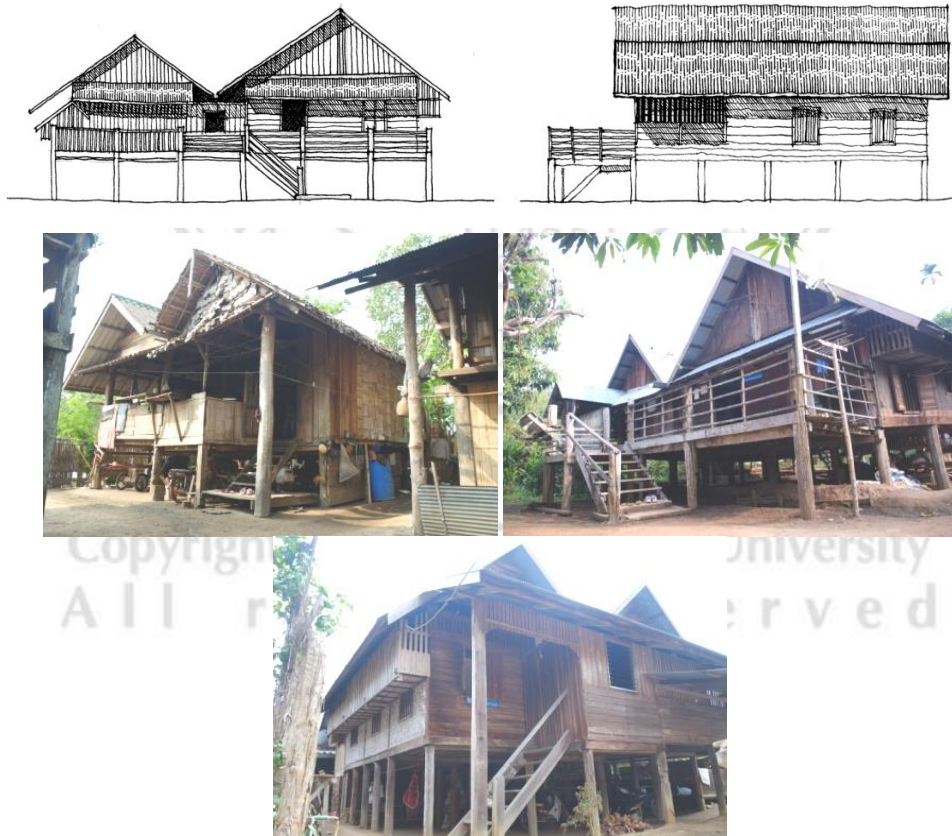
ภาพที่ 3.47: ภาพแสดงรูปแบบเรือนไทใหญ่แบบจั่วแฝดในพื้นที่ชุมชน

- เรือนจั่วแฝด (เฮินสองส่อง) เรือนไม้ขนาดใหญ่ที่ทำเป็นเรือนแฝดคู่กัน โดยทำหลังคาจั่วติดกัน 2 ตัว ครอบคลุมพื้นที่ใช้สอย ดังภาพที่ 3.47 ประกอบด้วยเรือนนอนหลังหนึ่ง และเรือนครัวหลังหนึ่ง ตัวเรือนมักทำเป็นเรือนขนาด 5 ห้องเสา ยกพื้นเรือนสูง ใต้ถุนเรือนใช้เป็นที่นั่งพักผ่อน ทำงาน เก็บของต่างๆ เช่น เก็บข้าว เครื่องมือทำนา พาหนะ รวมทั้งเป็นที่พักของสัตว์เลี้ยง ความสูงของใต้ถุนจะอยู่ราว 2.50 เมตร ตัวเรือนมักจะหันด้านสกัดอยู่ในแนวทิศเหนือใต้ เพื่อให้เรือนนั้นสามารถรับแสงแดด เรือนประธาน (เรือนนอน) ขนาดใหญ่กว่าเรือนรอง (เรือนครัว) ทั้งนี้เป็นไปตามความเชื่อของชาวไทยใหญ่ที่จะไม่ทำจั่วเรือน 2 หลังให้มีขนาดเท่ากัน เรือน 2 หลังแฝดนี้เชื่อมต่อกันด้วยช่อมริน ซึ่งมักจะทำระดับให้ลดต่ำลงกว่าพื้นห้องนอน และเดินให้เพียงพอสำหรับศีรษะคนที่จะเดินลอดผ่านได้ พื้นที่ส่วนหลังใช้เป็นที่นอน มีเต็นอยู่ด้านหน้า เต็นส่วนนี้ใช้ประโยชน์หลายอย่างทั้งเป็นที่นั่งกินข้าว รับแขก เลี้ยงพระ นอนเล่น รวมไปถึงจัดตั้งศพ เมื่อสมาชิกในครอบครัวได้เสียชีวิตลง

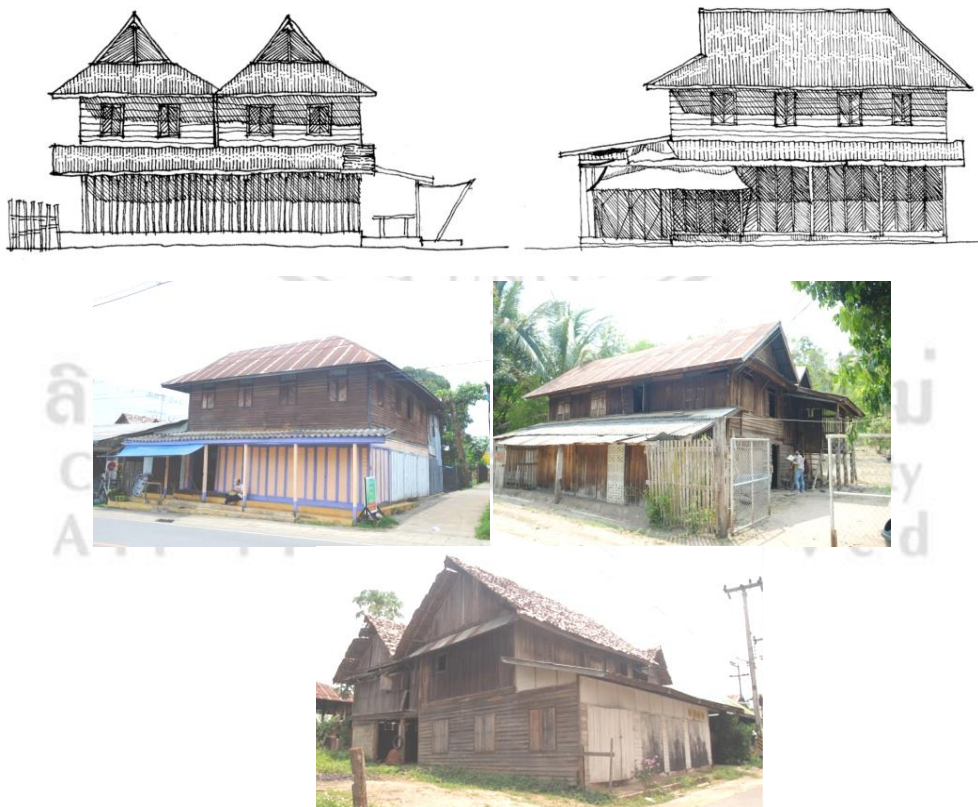
ภาพที่ 3.48: ภาพแสดงรูปแบบเรือนไทใหญ่แบบต่อเติมในแบบดั้งเดิมในพื้นที่ขุนยวม

คืออาคารเดิมที่สร้างขึ้นเพื่อใช้ประโยชน์ต่อการอยู่อาศัยเป็นหลัก ต่อมาได้ปรับปรุงต่อเติม ขยายบางส่วนของอาคารเพื่อใช้ประโยชน์ต่อการประกอบกิจการทางการค้าที่ทำขึ้น เรือนที่ต่อเติมเพียงร้านค้านี้นิยมสร้างในช่วงสมัยที่เกิดเส้นทางการค้าของพ่อค้าวัวต่างที่ขนส่งสินค้าจากรถไฟสายเหนือซึ่งมาสิ้นสุดที่เชียงใหม่ ไปขายยังหัวเมืองต่างๆ ทำให้บ้านเมืองปอนและขุนยวม ซึ่งเป็นจุดพักระหว่างเส้นทางสัญจรไปยังแม่ฮ่องสอนนั้นมีการค้าขายแลกเปลี่ยนสินค้าอย่างคึกคัก จากการสำรวจภาคสนามจึงพบเรือนต่อเติมในแบบดั้งเดิมนี้อาศัยไปตามสองฟากฝั่งถนน มีทั้งที่เป็นแบบเรือนจั่วเดี่ยว เรือนแฝด แต่จะมีความพิเศษกว่าเรือนพักอาศัยด้วยการต่อส่วนของอาคารออกมาเพื่อใช้เป็นห้องสำหรับวางเก็บสินค้า โดยส่วนใหญ่มักอาศัยด้านข้างของเรือนเป็นเกณฑ์ เพราะไม่ติดขัดกับส่วนของชานเรือน โดยต่อปีกหลังคาคลุมลงมาเช่นเดียวกับการยื่นคลุมห้องครัว หากทางสัญจรอยู่ด้านสกัดของเรือน ก็มักทำเป็นเรือนจั่วยกพื้นเดี่ยว ๆ อีกหลังหนึ่งต่อชิดกับด้านข้างของเรือน ดังภาพที่ 3.48

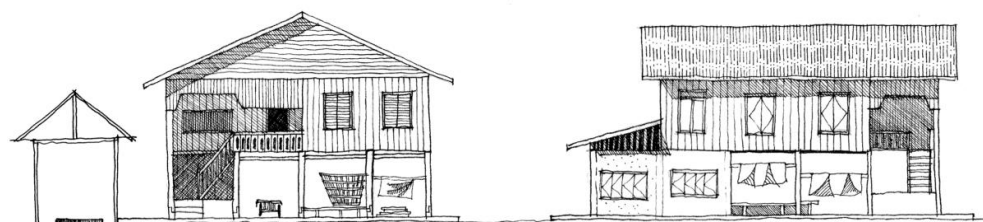
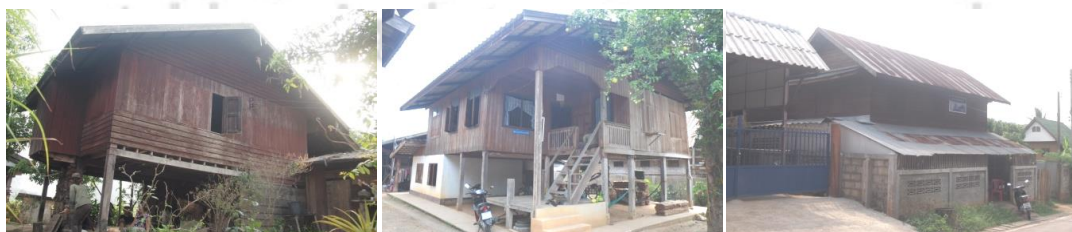
ภาพที่ 3.49: ภาพแสดงรูปแบบเรือนไทใหญ่แบบสมัยใหม่ในพื้นที่ขุนยวม

เป็นรูปแบบเรือนที่เพิ่งปรากฏให้เห็นไม่นานนัก จากการลงพื้นที่ผู้วิจัยยังได้พบเรือนสมัยใหม่ในรูปแบบต่างๆ ซึ่งอาจเป็นเพราะรูปแบบการใช้ชีวิตที่เปลี่ยนไปตามยุคสมัยและความเคร่งครัดจากความเชื่อของชนบเรือนแบบดั้งเดิมที่น้อยลงไป ทำให้เกิดการปรับรูปแบบเรือนตามสมัยนิยม มีการปิดกั้นพื้นที่ใต้ถุนเป็นพื้นที่ใช้สอยตามแบบเรือนตะวันตกที่นิยมสร้างบ้านเรือนติดพื้นดิน ตอบสนองความต้องการพื้นที่ใช้สอยเพิ่มเติมเพื่อความสะดวกสบายในการใช้ชีวิต เพิ่มพื้นที่ห้องน้ำห้องส้วมเข้ามาอยู่ในเรือน ย้ายครัวไปลงมาอยู่ใต้ถุนเรือน และเพิ่มพื้นที่ใช้สอยใต้ถุนเรือนเป็นห้องอาหารหรือโถงนั่งเล่น ดังแสดงในภาพ 3.49 รวมถึงวิทยาการเทคโนโลยีการก่อสร้างสมัยใหม่ส่งผลให้การเลือกวัสดุเปลี่ยนไป วัสดุสมัยใหม่นั้นมีข้อจำกัดในเรื่องรูปแบบโครงสร้างและองศาการเปลี่ยนวัสดุมาจากแป้ไม้ไผ่หรือแป้ไม้มุงด้วยใบตองตึง มาเป็นแป้ไม้หรือแป้เหล็กมุงด้วยสังกะสี กระเบื้องคอนกรีต เมทัลชีท จึงมีผลให้ไม่สามารถมุงหลังคาที่มีความซับซ้อนและเป็นเอกลักษณ์แบบไทใหญ่ดั้งเดิมได้ ทำให้รูปทรงของเรือนและหลังคาต้องเปลี่ยนไปอย่างหลีกเลี่ยงไม่ได้ เกิดเรือนสมัยใหม่ที่มีรูปแบบเฉพาะแล้วแต่เจ้าของเรือนจะเป็นคนคิดสร้าง แต่ก็ยังคงพบว่ามีคติ ความเชื่อ และการวางผังพื้นที่ใช้สอยบนเรือนจากเอนไตดั้งเดิมสืบทอดต่อมาอยู่ในเรือน ซึ่งจะกล่าวถึงต่อไปในส่วนจากรูปแบบผังพื้น

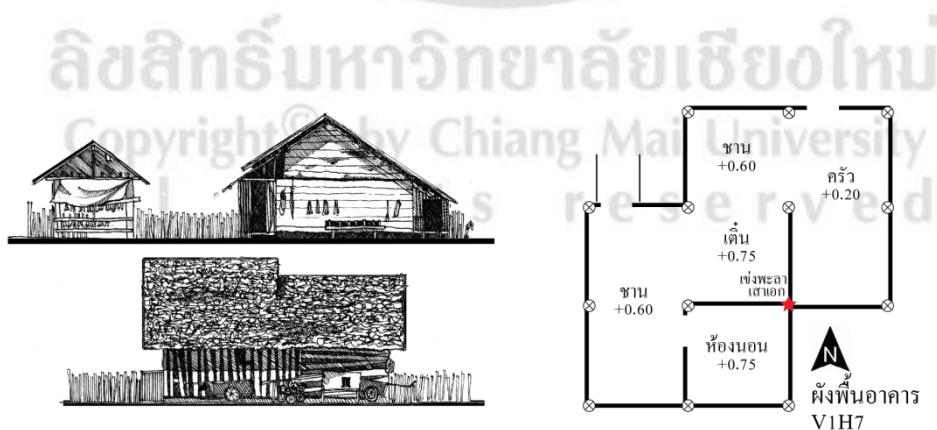
ภาพที่ 3.50: ภาพแสดงรูปแบบเรือนไทใหญ่ที่มีผังเรือนแบบจั่วเดี่ยวในพื้นที่อำเภอขุนยวม

**ผังเรือนจั่วเดี่ยว** เป็นผังพื้นพื้นฐานของชาวไทใหญ่ มักพบในเรือนของครอบครัวเดี่ยวที่เพิ่งสร้างได้ไม่นานนัก ผังพื้นจะไม่ซับซ้อนประกอบด้วย ชาน เต็น ครัวไฟ ห้องนอน อยู่รวมกันในพื้นที่สามช่วงเสา ขนาดของเรือนมีทั้งเล็กและใหญ่ขึ้นอยู่กับฐานะเจ้าเรือนและสมาชิกบนเรือน เรือนจั่วเดี่ยวหลังเล็กมักเป็นเรือนที่ยกได้สูงไม่สูงนัก หากเป็นเรือนใหญ่มีการยกพื้นที่ได้สูง จะใช้พื้นที่ได้สูงเก็บผลผลิตทางการเกษตรและเครื่องใช้ไม้สอย รวมถึงเป็นที่นั่งพักผ่อนยามกลางวัน บนเรือนมีพื้นที่ชานและเต็นเป็นพื้นที่ใช้งานนอกประสงคักึ่งสาธารณะ ตำแหน่งของเข่งพราจะอยู่เหนือเต็นใกล้กับเสาเอกทางทิศตะวันออกของเรือน ก่อนจะเข้าสู่ห้องนอนซึ่งเป็นพื้นที่ส่วนตัว ในผังเรือนจั่วเดี่ยวขนาดเล็กมักมีเพียงห้องนอนเดียว ขณะที่ผังเรือนจั่วเดี่ยวขนาดใหญ่อาจมีได้ถึง 2 ห้องนอน ดังแสดงในภาพที่ 3.50 -3.52

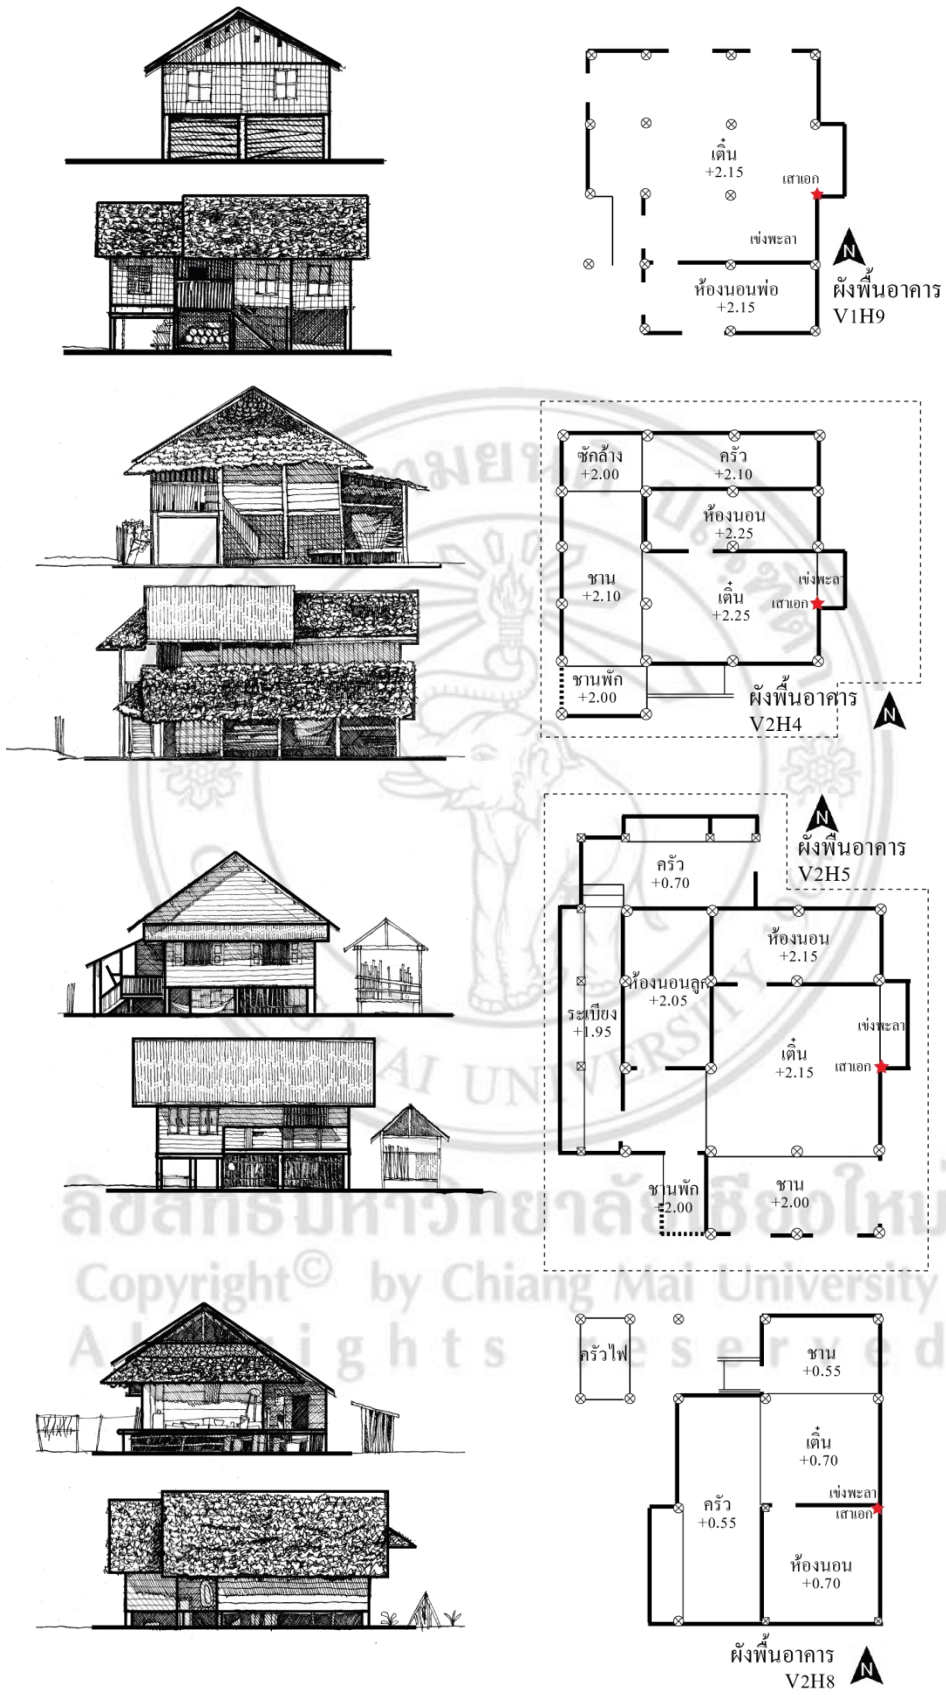
ภาพที่ 3.51: ภาพแสดงรูปแบบเรือนไทใหญ่ที่มีผังเรือนแบบจั่วเดี่ยวในพื้นที่อำเภอขุนยวม

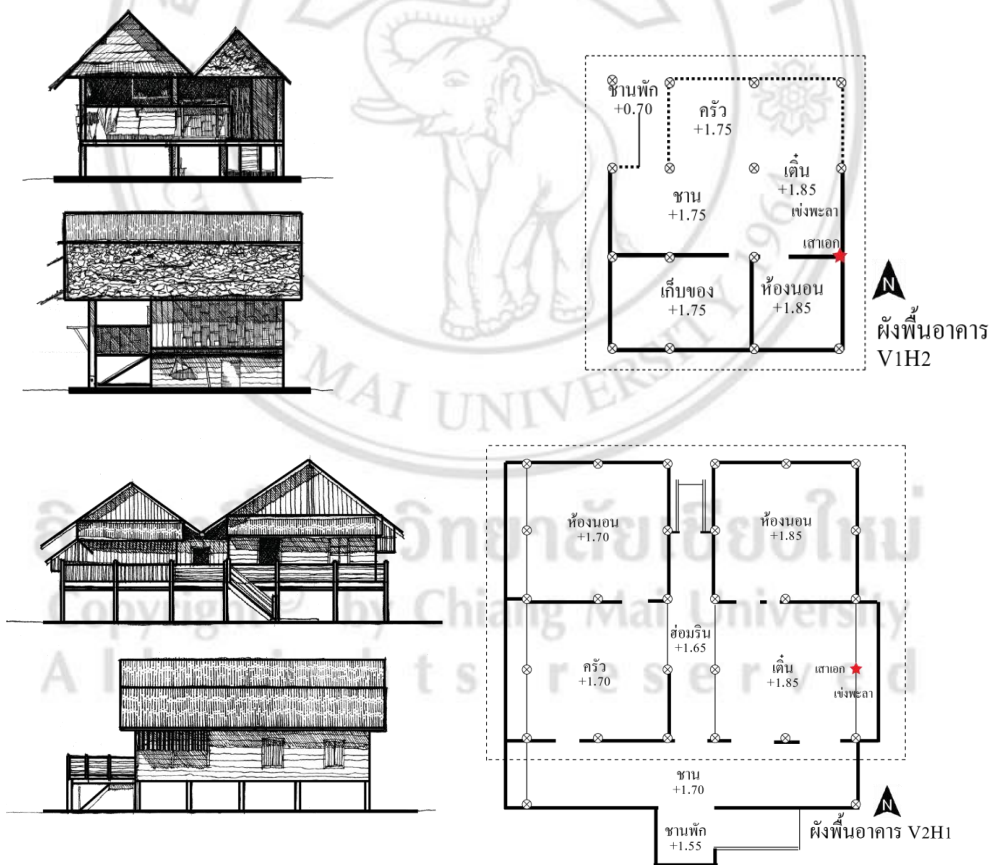
ภาพที่ 3.53: ภาพแสดงรูปแบบเรือนไทใหญ่ดั้งเดิมที่มีฝักรือนแบบจั่วแฝดในพื้นที่อำเภอขุนยวม

ฝักรือนจั่วแฝด เป็นฝักรือนที่พัฒนาขยายพื้นที่จากฝักรือนแบบจั่วเดี่ยว โดยยังคงรูปแบบฝักรือนแบบจั่วเดี่ยวไว้เป็นเรือนประธาน แล้วแยกส่วนครัวที่ใช้ในการหุงต้มอาหารเดิมอยู่ในเรือน ออกมาไว้ในเรือนรอง แล้วเชื่อมต่อกันด้วยชานหรือส้อมริน สาเหตุของการแยกครัวไฟออกมานอกเรือนเพราะพื้นที่ภายในเรือนไม่เพียงพอกับจำนวนสมาชิกที่เพิ่มขึ้น และเพื่อความสะดวกในการใช้งานรวมถึงป้องกันควันไฟจากการหุงต้มอาหารจึงย้ายส่วนครัวไฟมาไว้อีกหลังหนึ่ง นอกจากนี้ยังเป็นเรือนครัวแล้วชาวไทยใหญ่ยังนิยมยังกันพื้นที่ส่วนหนึ่งของเรือนที่ขยายออกมาเป็นห้องนอนเล็กสำหรับลูกๆ อีกด้วย เรือนไทใหญ่ดั้งเดิมที่มีฝักรือนแบบจั่วแฝด จะมีรูปแบบดังภาพที่ 3.53 - 3.54 จากการเก็บข้อมูลพบว่ามีเรือนบางหลังที่มีฝักรือนแบบจั่วแฝดแต่กลับมีรูปลักษณะภายนอกเป็นเรือนจั่วเดี่ยว เมื่อสอบถามเจ้าเรือนจึงทราบว่าแรกเริ่มสร้างเป็นเรือนจั่วแฝด แต่เปลี่ยนรูปทรงหลังคามมาเป็นเรือนจั่วเดี่ยวเพราะประหยัดโครงสร้างหลังคาและง่ายต่อการซ่อมแซม ดังแสดงในภาพที่ 3.55

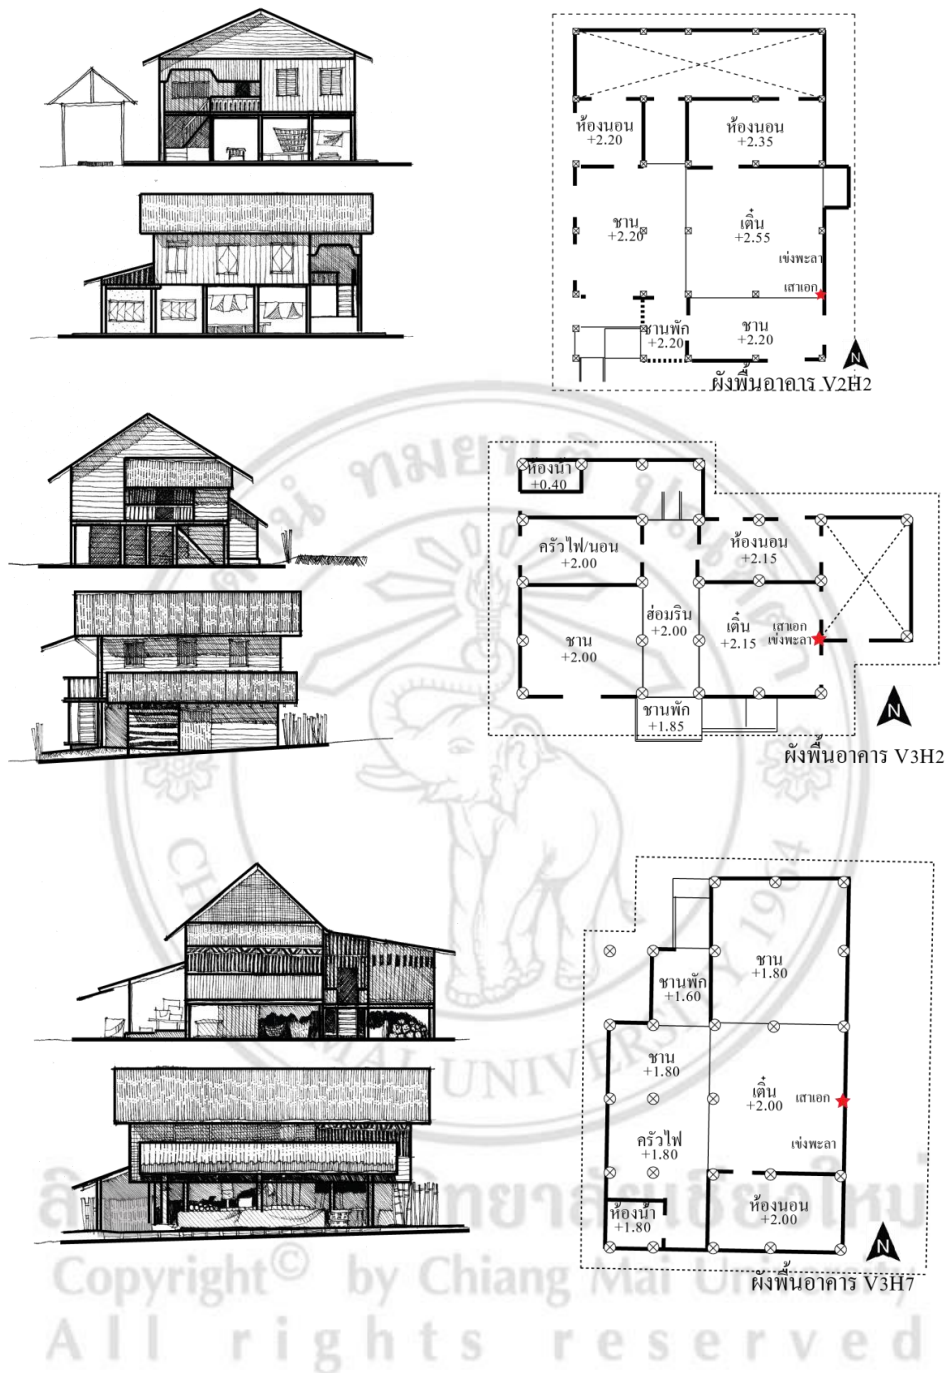
ภาพที่ 3.55: ภาพแสดงรูปแบบเรือนไทใหญ่ที่มีผังเรือนแบบจั่วแฝด แต่เปลี่ยนแปลงรูปทรงหลังคาในพื้นที่อำเภอขุนยวม

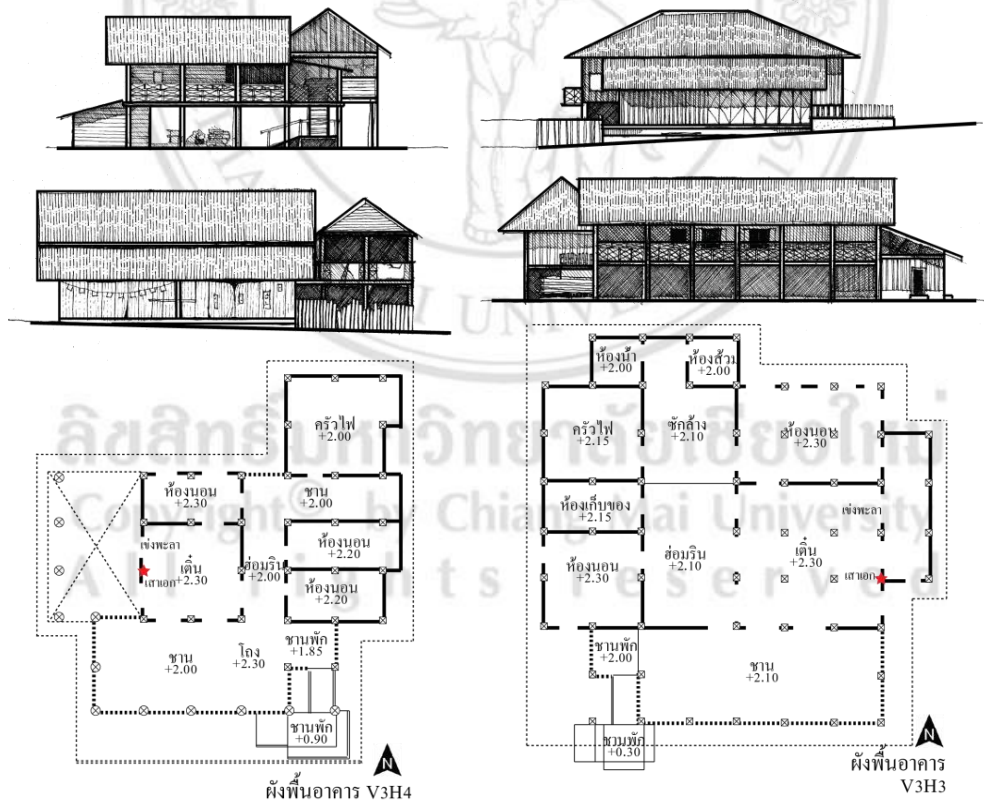
ภาพที่ 3.56: ภาพแสดงรูปแบบเรือนไทใหญ่ที่มีผังเรือนแบบต่อเติมในแบบดั้งเดิม  
ในพื้นที่อำเภอชุนขาม

3.3.1.2.2 **ผังเรือนต่อเติมในแบบดั้งเดิม** เป็นผังเรือนแบบจั่วแฝดหรือหลายจั่วที่ไม่มี การเปลี่ยนแปลงพื้นที่ใช้สอยบนเรือนไปจากผังเรือนดั้งเดิม รูปแบบการจัดผังเรือนยังคงมีลักษณะ สำคัญแบบไทใหญ่ คือมีชาน เดิน แข่งพรา ห้องนอน รวมถึงพื้นที่ความเชื่อของเรือนก็ยังคงเดิม แต่อาจเพิ่มขนาดพื้นที่บนเรือนให้ใหญ่ขึ้นตามจำนวนสมาชิกบนเรือนและฐานะของครอบครัว มีการยกใต้ถุนสูง และจัดสรรพื้นที่ขายของ ด้วยการต่อเติมพื้นที่เรือนฝั่งที่ติดถนนเป็นเรือนเล็ก ขนาดกับเรือนเดิมและกันพื้นที่ใต้ถุนเป็นร้านค้าสำหรับขายของ เนื่องจากเจ้าเรือนเป็นคหบดี หรือมีกิจการค้าขาย ดังภาพ 3.56 - 3.59 ผังเรือนแบบนี้เป็นผังเรือนที่นิยมสร้างตั้งแต่ช่วงที่ ชุนขามเป็นหัวเมืองทางผ่านเส้นทางการค้าของพ่อค้าวัวต่างในเส้นทางเชียงใหม่ – แม่ฮ่องสอน จากการเก็บข้อมูลพบเรือนที่มีลักษณะผังเรือนต่อเติมในแบบดั้งเดิมค่อนข้างมากในพื้นที่ บ้านเมืองปอนและพื้นที่ชุมชนเทศบาลชุนขาม ซึ่งเป็นศูนย์รวมการค้าขายแลกเปลี่ยนและ เส้นทางการค้าสำคัญ
