### บทที่ 3

## ลักษณะสถาปัตยกรรมพื้นถิ่นในพื้นที่ศึกษา

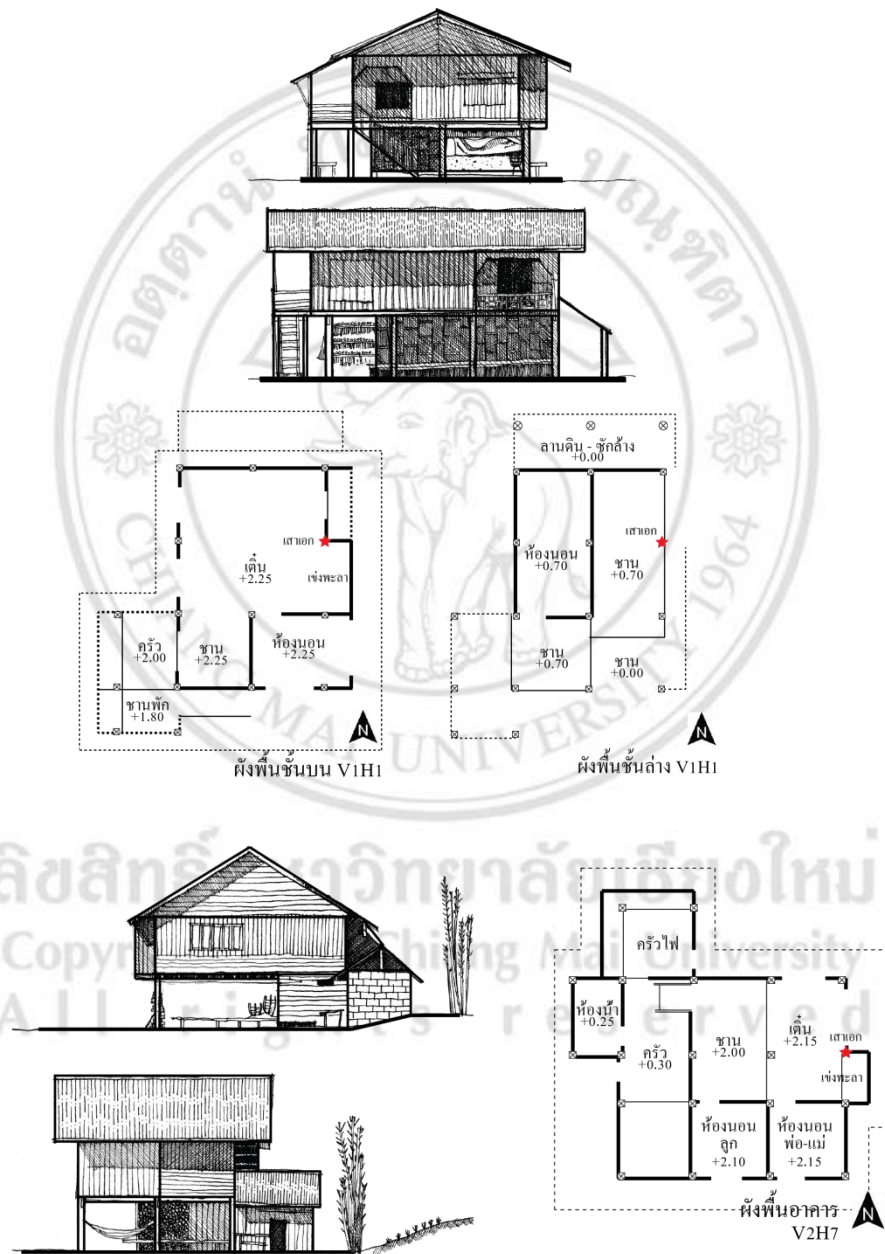
ภาพที่ 3.60: ภาพแสดงรูปแบบเรือนไทใหญ่ที่มีฝั่งเรือนแบบสมัยใหม่ในพื้นที่อำเภอขุนยวม

ดั้งเดิมลดลง จึงเกิดการปรับเรือนเพื่อตอบสนองต่อความสะดวกสบายจากระบบสาธารณสุขโลก เทคโนโลยี และวัฒนธรรมใหม่ๆ โดยลดความเคร่งครัดของขนบประเพณีเกี่ยวกับเรือนลง เช่น ย้ายห้องน้ำเข้ามาอยู่ในฝั่งเรือน ย้ายครัวไฟมาอยู่ใต้ถุนเรือน เพิ่มพื้นที่ห้องกินข้าวเพื่อวางโต๊ะกินข้าวแบบสมัยนิยม กั้นใต้ถุนเรือนเป็นพื้นที่อยู่อาศัย เปลี่ยนเดินเป็นห้องรับแขกและดูโทรทัศน์ หรือเปลี่ยนเชิงพราเป็นตู้แทนชั้นวางแบบดั้งเดิม ดังแสดงในภาพ 3.60 - 3.61

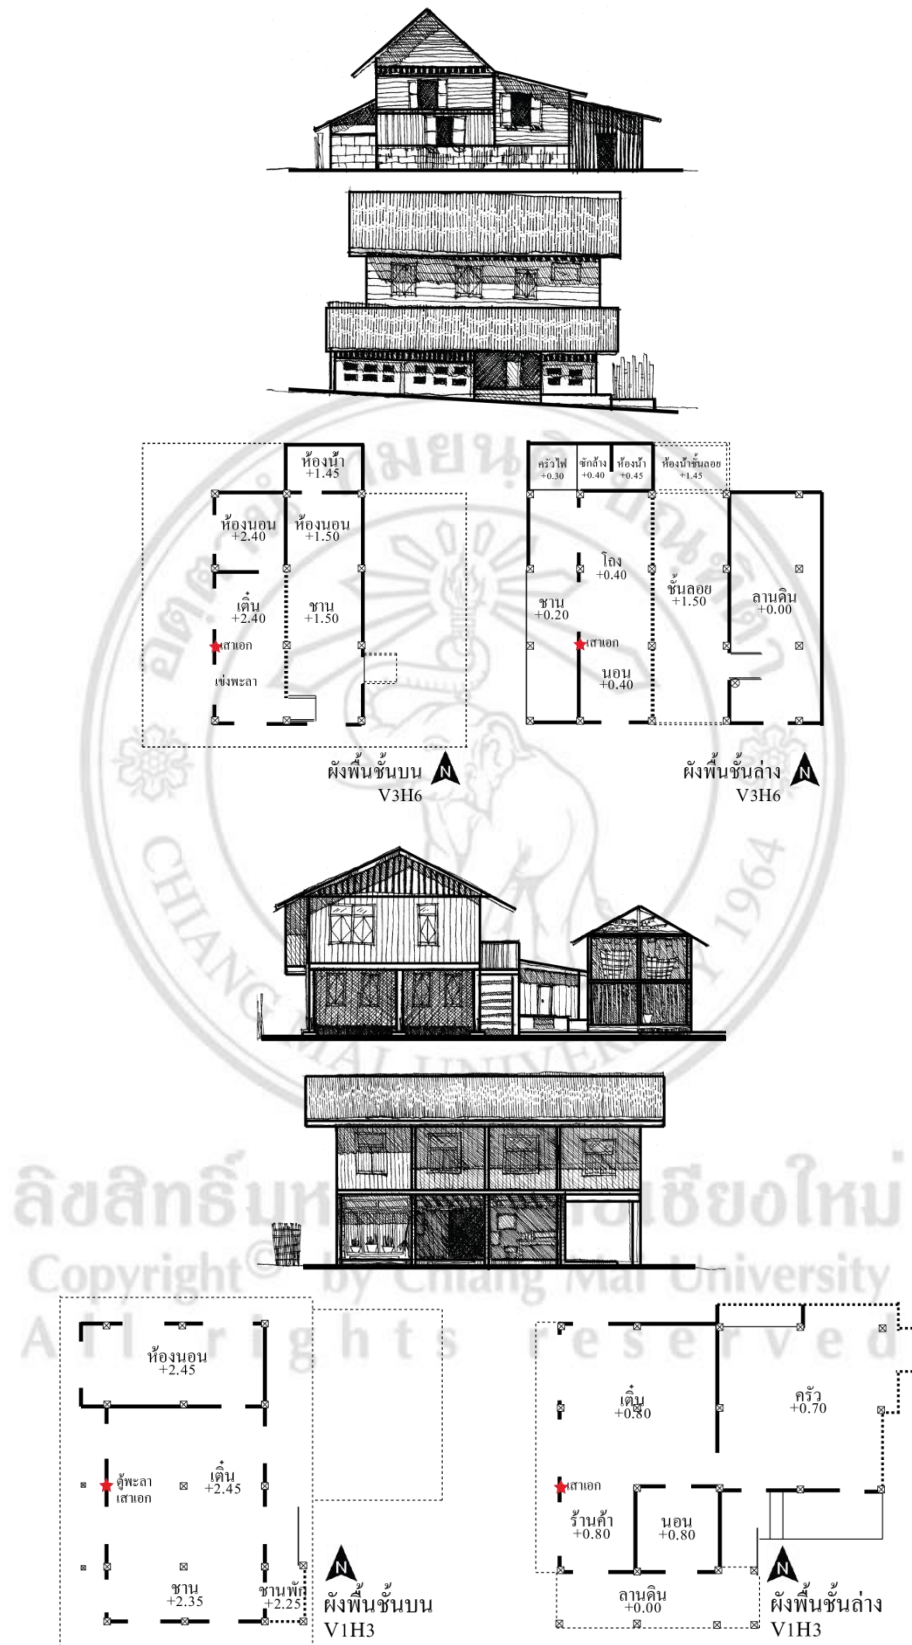
ภาพที่ 3.61: ภาพแสดงรูปแบบเรือนไทใหญ่ที่มีผังเรือนแบบสมัยใหม่ในพื้นที่อำเภอขุนยวม

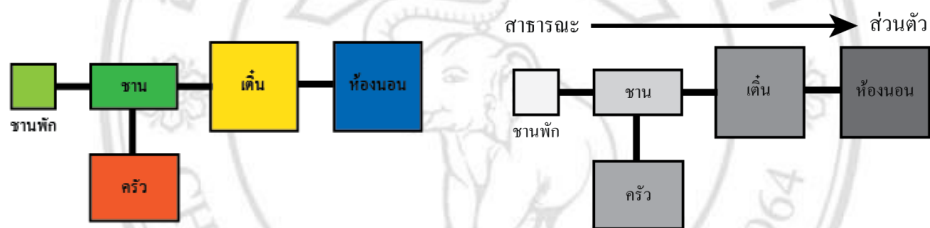
ภาพที่ 3.62: ภาพแสดงแบบแผนลำดับการเข้าถึงพื้นที่ใช้สอยบนเรือนไทใหญ่

เรือนไทใหญ่มีการเรียงลำดับการเข้าถึงพื้นที่ใช้สอยต่างๆภายในเรือนที่ค่อนข้างคล้ายคลึงกัน โดยพบว่า การวางผังเรือนนั้นมีรูปแบบการวางตำแหน่งที่แตกต่างกัน แต่การออกแบบทางสัญจรบนเรือนและเรียงลำดับการเข้าถึงพื้นที่ส่วนต่างๆบนเรือนมีรูปแบบเดียวกันทุกหลังคาเรือน คือ การเรียงลำดับจากพื้นที่สาธารณะสู่พื้นที่ส่วนตัวแบบหน้าเรือน กลางเรือน และในเรือน ส่วนหน้าเรือนคือพื้นที่สาธารณะที่ทุกคนสามารถเข้าถึงได้ คือพื้นที่บริเวณบันได ชานบันได ชานแดด และชานร่วมภายนอกเรือน ใช้ประกอบกิจกรรมมอเนกประสงค์ที่สามารถสัญจรเข้าออกได้ง่าย กลางเรือนคือพื้นที่ใช้งานกึ่งสาธารณะบนเรือนจะเป็นพื้นที่ชานร่วมที่อยู่ภายในเรือน และพื้นที่ส่วนครัวไฟ พื้นที่ใช้งานกึ่งส่วนตัว คือพื้นที่ส่วนหน้าห้องนอนใหญ่ ที่เรียกว่าเดินในเรือนล้านนาแต่ชาวไทใหญ่เรียกว่าข้ามแขก ก่อนจะเข้าสู่ส่วนในเรือนคือเฮินในหรือหลูกนอนซึ่งเป็นพื้นที่ส่วนตัว ดังแสดงในภาพที่ 3.62

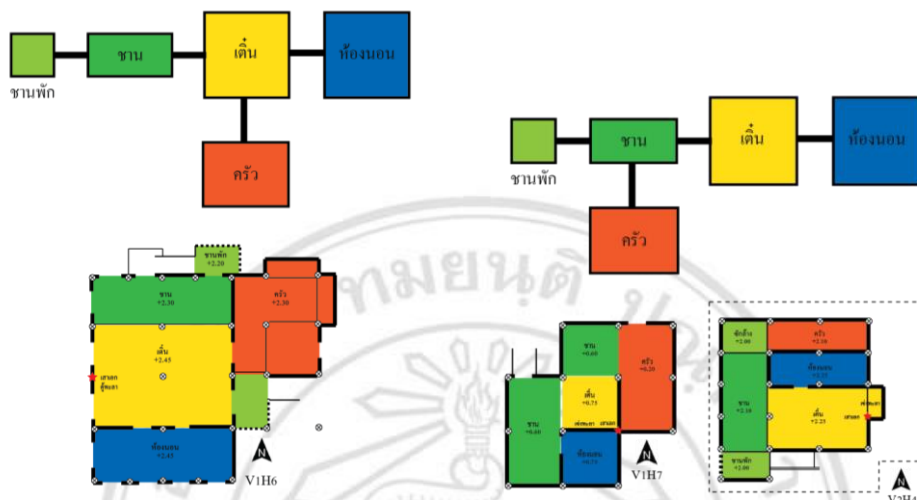
ภาพที่ 3.63: ภาพแสดงรูปแบบเรือนไทใหญ่ที่มีการเข้าถึงพื้นที่ใช้สอยแบบเรือนจั่วเดี่ยว

การเข้าถึงพื้นที่ใช้สอยแบบเรือนจั่วเดี่ยว ลักษณะการเข้าถึงพื้นที่ใช้สอยในผังเรือนจั่วเดี่ยวมักไม่ซับซ้อนนัก เนื่องจากผังเรือนถูกออกแบบมาอย่างเรียบง่ายสำหรับครอบครัวเดี่ยวมีจำนวนสมาชิกบนเรือนน้อย หรือด้วยความจำกัดทางงบประมาณและรายได้ทำให้การออกแบบผังเรือนอยู่บนพื้นฐานของความประหยัด จึงมีพื้นที่ใช้สอย

อย่างจำกัดและไม่หลากหลาย พื้นที่ใช้สอยแบบเรือนจั่วเดี่ยวนั้นมีการเรียงลำดับจากชานพัก ไปยังชานเรือน คู่ครัวไฟที่เชื่อมกับชานหรือเดิน ไปยังเดินซึ่งเป็นที่ยับแถมและที่นอน ก่อนจะเข้าสู่พื้นที่ส่วนตัวคือห้องนอนซึ่งมักมีเพียงห้องเดียว ดังแสดงในภาพ 3.63

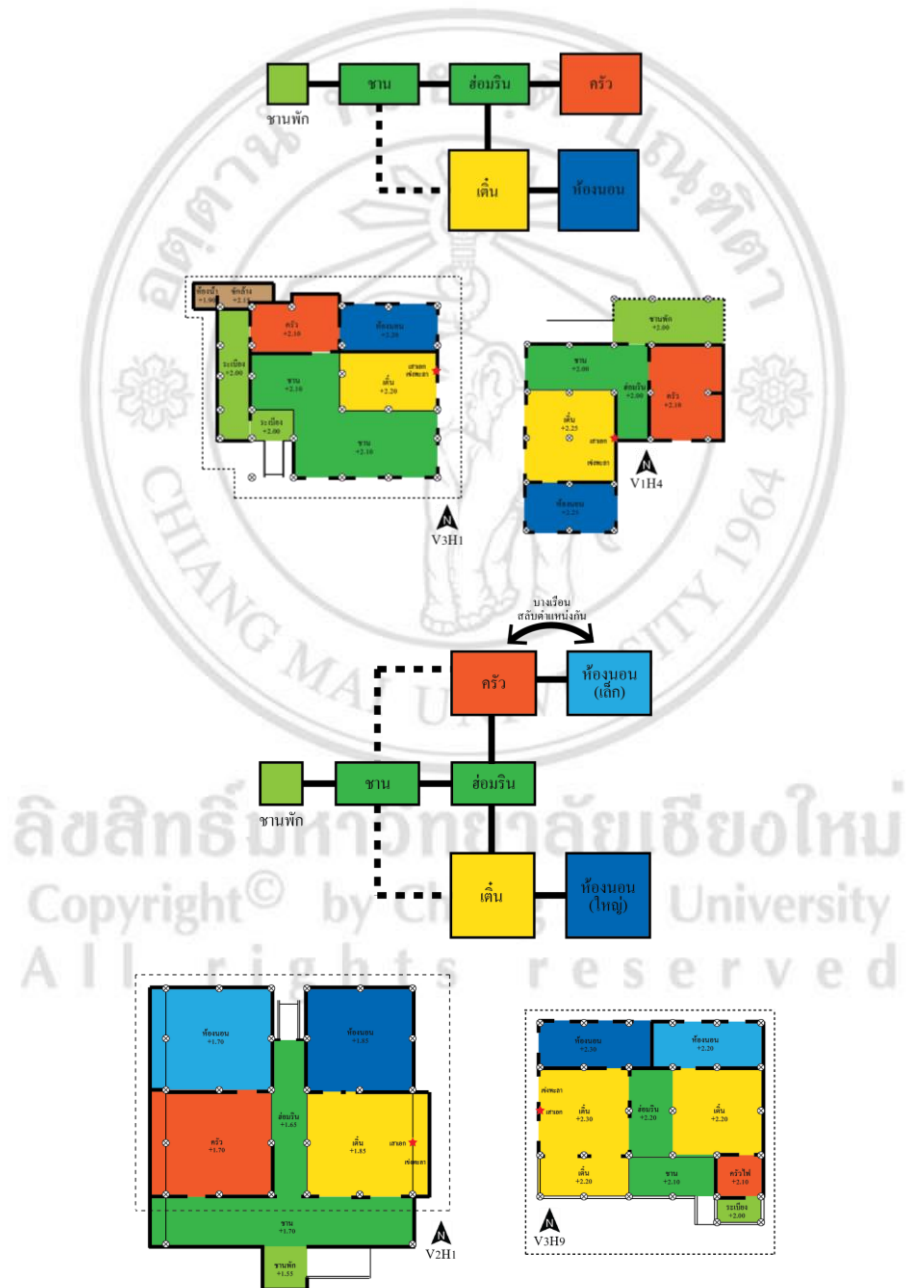
ภาพที่ 3.64: ภาพแสดงรูปแบบผังพื้นเรือน ไทใหญ่ที่มีการเข้าถึงพื้นที่ใช้สอยแบบเรือนจั่วแฝด

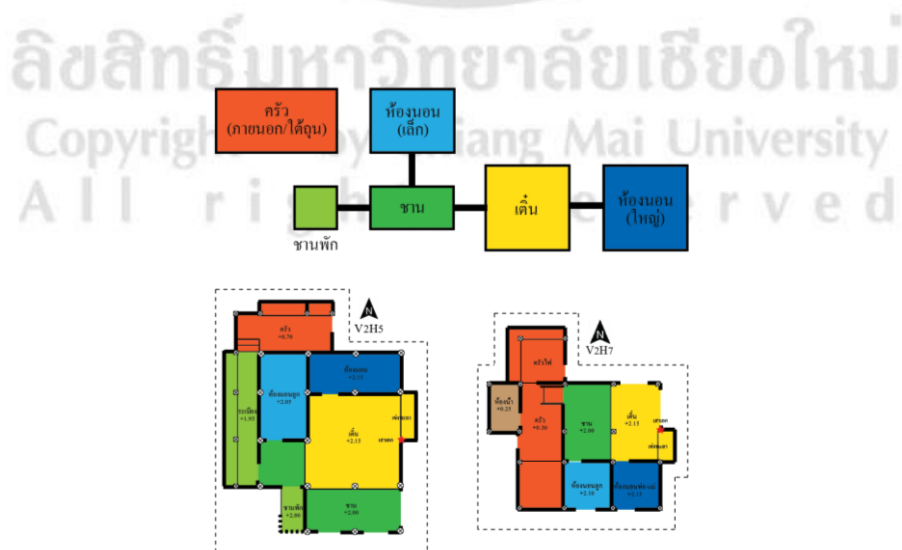
ภาพที่ 3.65: ภาพแสดงรูปแบบผังพื้นเรือนไทใหญ่ที่มีการเข้าถึงพื้นที่ใช้สอยแบบเรือนสมัยใหม่

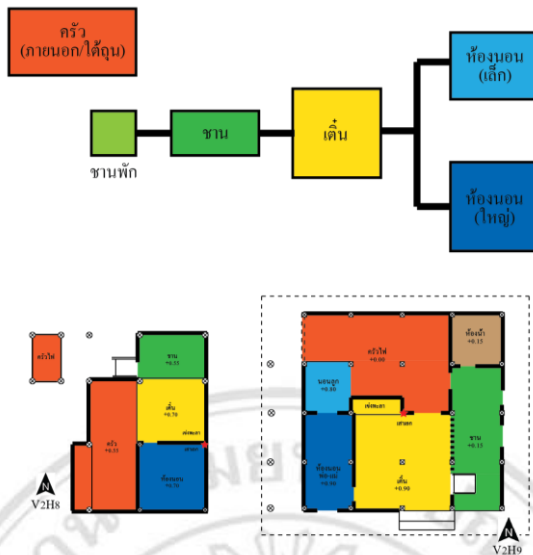
ภาพที่ 3.66: ภาพแสดงรูปแบบผังพื้นเรือนไทใหญ่ที่มีการเข้าถึงพื้นที่ใช้สอยแบบเรือนสมัยใหม่

การจัดผังเรือนแบบนี้พบได้ทั้งในเรือนจั่วเดี่ยวและจั่วแฝด มักพบในเรือนเก่าที่มีการปรับเปลี่ยนหรือขยายผังเรือนและเรือนสมัยใหม่ โดยมีจุดประสงค์เพื่อการขยายขนาดพื้นที่ใช้สอยบนเรือนเพื่อรองรับความต้องการพื้นที่บนเรือนที่เพิ่มมากขึ้น หรือรองรับจำนวนสมาชิกบนเรือนที่เพิ่มจากเดิม ด้วยการย้ายครัวไฟมาไว้ใต้ถุนเรือน ซึ่งรูปแบบการจัดการพื้นที่ครัวไฟของแต่ละเรือนนั้นแตกต่างกันไปตามความต้องการและฐานะของเจ้าเรือน มีทั้งเรือนที่ตั้งเตาไฟและเครื่องครัวใช้สอยใต้ถุนเรือนโดยไม่มีการกั้นพื้นที่ เรือนที่ต่อเติมทำเรือนครัวไฟเพิ่มเป็นเรือนย่อยติดพื้นดิน และเรือนที่กั้นพื้นที่ส่วนใต้ถุนใช้เป็นห้องครัวและรับประทานอาหาร จัดพื้นที่โต๊ะอาหารและห้องรับแขกตามสมัยนิยม ต่อเติมห้องน้ำใต้ถุนเรือนเพื่อความสะดวกสบาย อันเป็นผลมาจากการรับกระแสวัฒนธรรมและเทคโนโลยีสมัยใหม่ โดยปกติแล้วเรือนที่ย้ายครัวไฟออกจากผังเรือนมักจะเป็นเรือนที่มีสองห้องนอน เพราะเปลี่ยนพื้นที่ใช้สอยส่วนที่เคยเป็นครัวไฟให้เป็นห้องนอนเล็ก ห้องนอนเล็กที่เพิ่มขึ้นมานี้จึงเชื่อมกับชานหรือเดินในลักษณะของครัวไฟในผังเรือนแบบดั้งเดิม ดังแสดงในภาพ 3.65

การเข้าถึงพื้นที่ใช้สอยบนเรือนสมัยใหม่นั้นยังคงมีการเรียงลำดับการเข้าถึง พื้นฐานแบบเรือนไทใหญ่อยู่เช่นเดิม โดยการจัดวางพื้นที่การเข้าถึงจะเรียงลำดับจากพื้นที่สาธารณะ ไปสู่พื้นที่กึ่งสาธารณะ และพื้นที่ส่วนตัวตามลำดับ แต่ลำดับการเข้าถึงห้องนอนเล็กจะถูกเชื่อมกับชาน คล้ายการเข้าถึงครัวไฟในเรือนดั้งเดิม หรือเชื่อมต่อจากเดินเดียวกันกับห้องนอนใหญ่

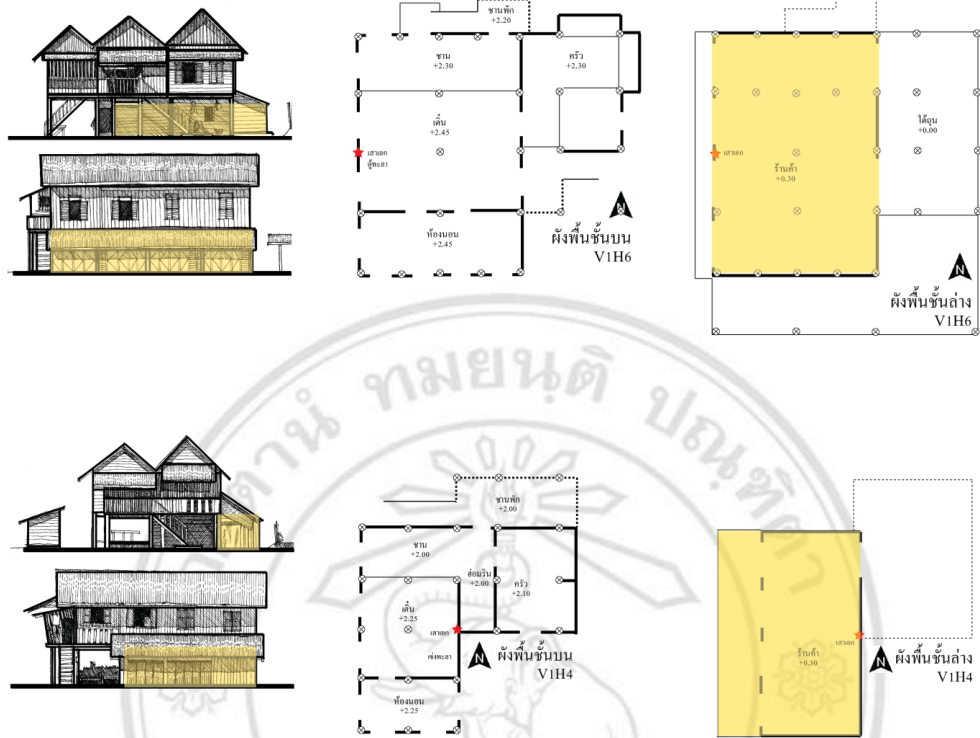
ภาพที่ 3.67: ภาพแสดงรูปแบบเรือนไทใหญ่ดั้งเดิมที่ต่อเติมเรือนร้านค้าแบบขนานกับเรือนเดิม

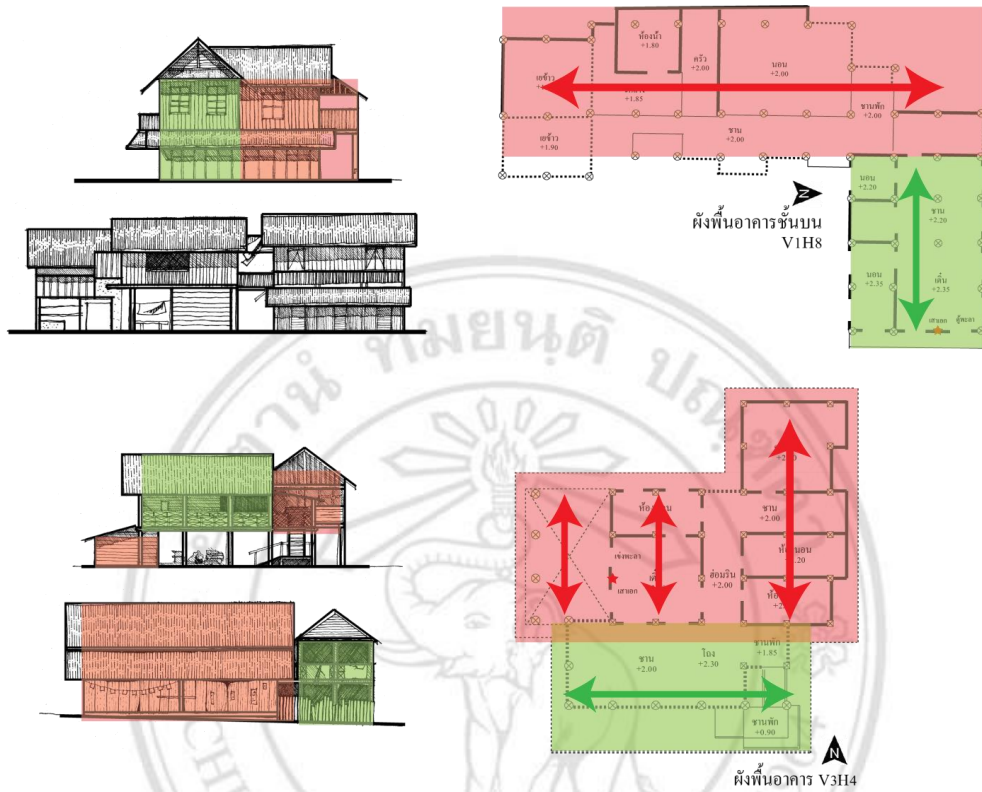
ภาพที่ 3.68: ภาพแสดงรูปแบบเรือนไทใหญ่ดั้งเดิมที่ต่อเติมเรือนใหม่แบบตั้งฉากกับเรือนเดิม

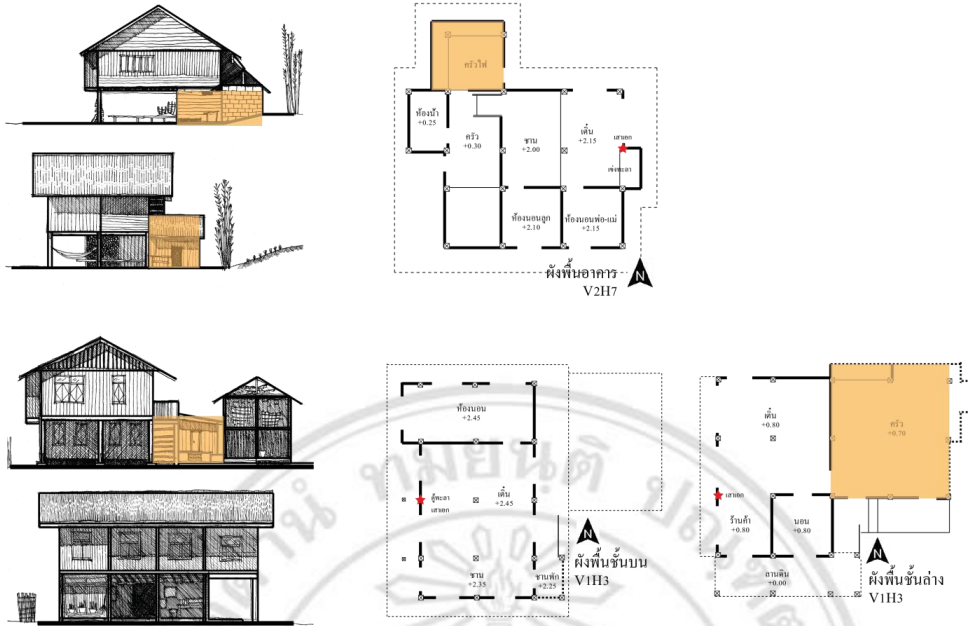
ภาพที่ 3.69: ภาพแสดงรูปแบบเรือนไทใหญ่สมัยใหม่ต่อเติมส่วนครัวไว้ฟอยด์บริเวณ

จั่วที่มีการต่อเติมย้ายส่วนครัวไฟจากที่เคยอยู่บนเรือนมาไว้ด้านข้างติดกับเรือน เชื่อมต่อกับพื้นที่ใต้ถุนเรือน ในบางเรือนอาจมีการกั้นพื้นที่ใต้ถุนเรือนเป็นพื้นที่ใช้สอยเพิ่มเติม การเพิ่มพื้นที่ใช้สอยใต้ถุนเรือนนี้พบได้มากในเรือนสมัยใหม่เนื่องจากต้องการเพิ่มพื้นที่พักอาศัยบนเรือน และการย้ายครัวมาอยู่ใต้ถุนเรือนทำให้สะดวกในการต่อท่อน้ำเพื่ออุปโภคบริโภค และการเปลี่ยนแก๊สหุงต้ม รวมทั้งง่ายต่อการทำความสะอาด ในบางเรือนยังมีการต่อเติมขยายห้องรับแขก พื้นที่รับประทานอาหาร และห้องน้ำ ติดกับครัวไฟ รูปแบบการต่อเติมที่พบมักเป็นการสร้างเพิงเล็กๆ ในแนวขนานกับตัวเรือนเดิม ซึ่งเป็นวิธีการแทรกเรือนแบบดั้งเดิมของชาวไทใหญ่ เพิงที่สร้างขึ้นนิยมก่อด้วยอิฐหรือคอนกรีตบล็อกตามเทคโนโลยีการก่อสร้างสมัยใหม่ หลังคาทรงจั่วหรือปีกนก มุงด้วยสังกะสีหรือกระเบื้องคอนกรีต ดังแสดงรูปแบบการต่อเติมในภาพ 3.69

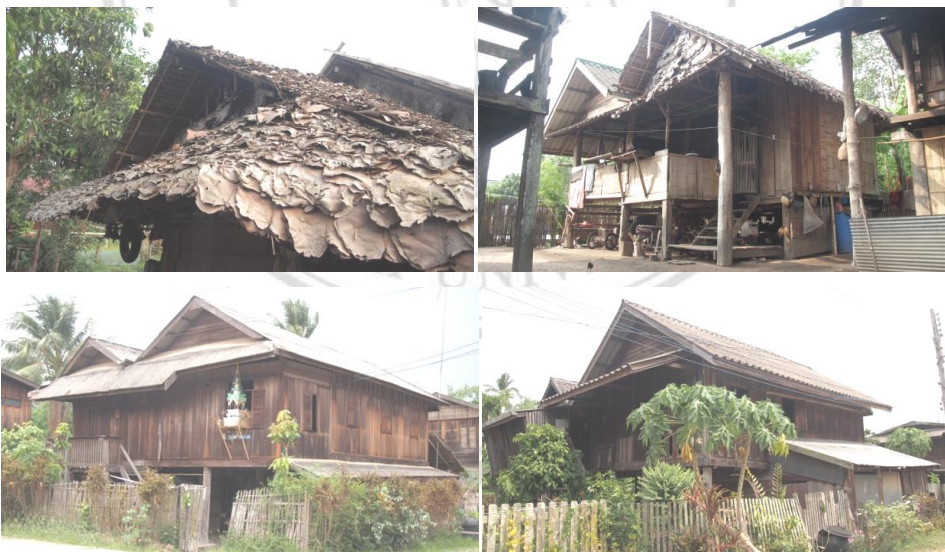
ภาพที่ 3.70: ภาพแสดงรูปแบบเรือนไทใหญ่ในพื้นที่ขุนวม

ทั้งเรือนไทใหญ่และเรือนล้านนานั้นเป็นเรือนไม้ ต่างยกใต้ถุนสูงแตกต่างกันที่เรือนล้านนาจะยกใต้ถุนสูง 1.50 - 2.50 เมตร จนคล้ายเรือนสองชั้น ขณะที่เรือนไทใหญ่บางเรือนยกใต้ถุนไม่สูงมากนัก ถ้าเป็นเรือนขนาดเล็กจะยกใต้ถุนสูงประมาณ 80 ซม.จากพื้นดิน เรือนทั้งสองแบบหันทิศทางเรือนไปตามแนวเหนือ – ใต้ โดยส่วนใหญ่มักมีครัวไฟ และพื้นที่ซัก

ล้าอยู่บนผนังเรือนเดียวกัน รูปแบบเรือนมีทั้งเรือนเล็กหลังเดี่ยว เรือนแฝด มีรูปแบบหลังคา เรือนทั้งจั่วเดี่ยวและสองจั่ว โดยแบบจั่วเดี่ยวเรียกว่า “เฮือนจ้องเดี่ยว” แบบสองจั่วเรียก “เฮือนสองจ้อง” ในเรือนไทใหญ่ ก็เช่นเดียวกัน แต่จะเรียกหลังคาแบบจั่วเดี่ยวว่า “เฮือนโหลงตอยเหลียว” แบบสองจั่วเรียก “เฮือนโหลงสองส่อง” และเรือนแบบสองจั่วจะไม่สร้างจั่วทั้งสองให้เท่ากันแต่จะทำให้จั่วเรือนย่อยมีขนาดเล็กกว่าเรือนประธาน หลังคาแบบล้านนาจะมีเครื่องประดับยอดจั่ว บางที่เรียกจ้อง บางที่เรียกกาแล ทรงหลังคาแบบล้านนาจะเป็นจั่วแบบเรือนกาแล รูปแบบหลังคาเรือนตามแบบแผนของเรือนล้านนาไม่ซับซ้อน มีการแยกหลังคาเรือนคลุมแต่ละพื้นที่ใช้สอยตามผนังอย่างชัดเจน ในขณะที่หลังคาแบบไทใหญ่จะไม่มีเครื่องประดับยอดจั่วในเรือนพักอาศัย และรูปแบบหลังคามีมวลหลังคาค่อนข้างซับซ้อน เนื่องจาก สล้าไทใหญ่ในแม่ฮ่องสอนมีอิสระในการสร้างสรรค์ออกแบบค่อนข้างสูง จึงพบว่าในบางครั้งหลังคาถูกออกแบบให้ทั้งชายคาคลุมพื้นที่ที่ไม่ได้อยู่ในกรอบสี่เหลี่ยมของผนังออกไปได้รอบด้าน แต่ในความต่างก็ยังมีคล้ายคลึงจากการผสมกลมกลืนกันอยู่เพราะโดยปกติแล้วลักษณะดั้งเดิมของหลังคาแบบไทใหญ่จะเป็นทรงจั่วปั้นหยาแต่ในพื้นที่แม่ฮ่องสอนพบว่าเรือนไทใหญ่ที่มีทรงหลังคาตามแบบเรือนกาแลด้วยเช่นกัน

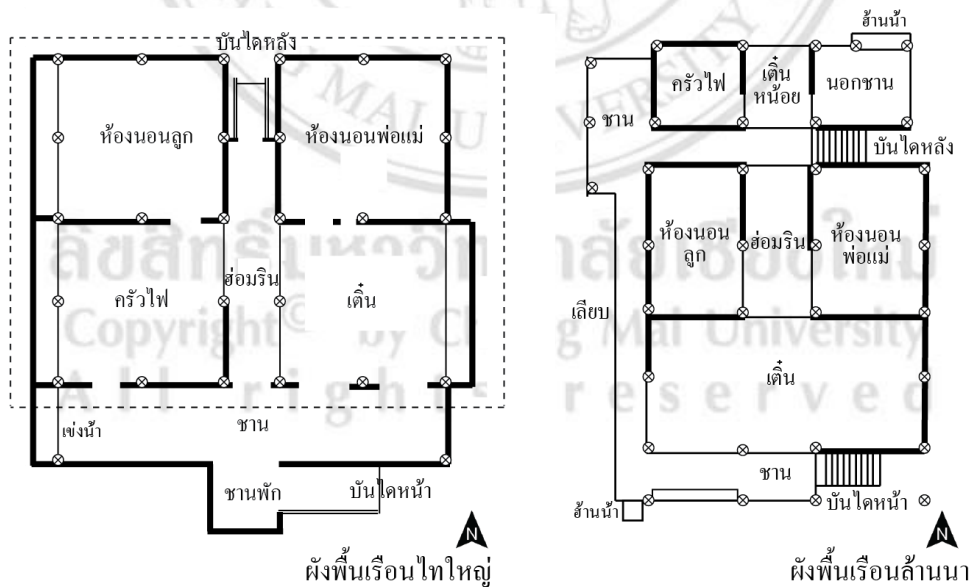
ภาพที่ 3.71: ภาพแสดงรูปแบบผังพื้นเรือนล้านนา และเรือนไทใหญ่ อำเภอขุนยวม  
 ที่มา: (ซ้าย) จากการลงพื้นที่ศึกษา; (ขวา) ปรับปรุงจาก สืบพงศ์ จรรย์สืบศรี (2557)

จากการเปรียบเทียบพบว่า รูปแบบการจัดวางผังพื้นที่ใช้สอยและพื้นที่ใช้สอยในเรือนไทใหญ่และเรือนล้านนามีความคล้ายคลึงกันอยู่มาก การจัดวางผังพื้นที่ใช้สอยบนเรือนจะเรียงลำดับจากพื้นที่สาธารณะไปสู่พื้นที่ส่วนตัว คือบันได – ขึ้น ไหล, ชาน – หัวเข่งหมา, ชานร่วม – ข่ามแขก, เดี้น – ฮ้านต๊อบ, เฮือนนอน - เอินโน ในเรือนที่เป็นจั่วแฝดทั้งแบบล้านนาและไทใหญ่จะมีฮ่อมริน คือรางรินหรือรางน้ำฝนอยู่ตรงกลาง เป็นทางเดินแคบๆเชื่อมระหว่างเรือนจั่วเล็กกับเรือนจั่วใหญ่ไปจนถึงหลังเรือน ต่อเนื่องไปถึงครัวไฟ ในเรือนล้านนาบางเรือนมีการทำทางเดินเล็กๆเลียบข้างเรือนเชื่อมจากชานหน้าเรือนไปถึงชานหลังเรือน ซึ่งองค์ประกอบนี้ก็พบว่ามีเรือนไทใหญ่บางเรือนในอำเภอขุนยวมด้วย ส่องไฟหรือครัวไฟของชาวไทใหญ่และชาวล้านนามักจัดให้อยู่บนเรือน ส่องไฟของชาวไทใหญ่มักอยู่บริเวณข่ามแขกฝั่งตรงข้ามกับฮ้านต๊อบและเข่งพรา ในขณะที่ครัวไฟของชาวล้านนาจะอยู่ในพื้นที่ระเบียงหลังห้องนอนด้านหลังเรือนติดกับเดิ้นหน้า บางเรือนมีการทำบันไดหลังไว้สำหรับเป็นทางเข้าสู่ครัวไฟและพื้นที่ซักล้างโดยตรง พื้นที่ส่วนใต้ถุนเรือนในอดีตเป็นพื้นที่ว่างโล่งไม่ใช้งาน ต่อมาจึงมีการจัดสรรพื้นที่ใช้งานตามกิจกรรมของแต่ละครัวเรือน เช่น พักผ่อนในยามกลางวัน รับแขกที่ไม่เป็นทางการนั่งเลี้ยงสัตว์ ประกอบอาชีพ ทอผ้า ค้าขาย เก็บเครื่องใช้ไม้สอย และพืชผลทางการเกษตร

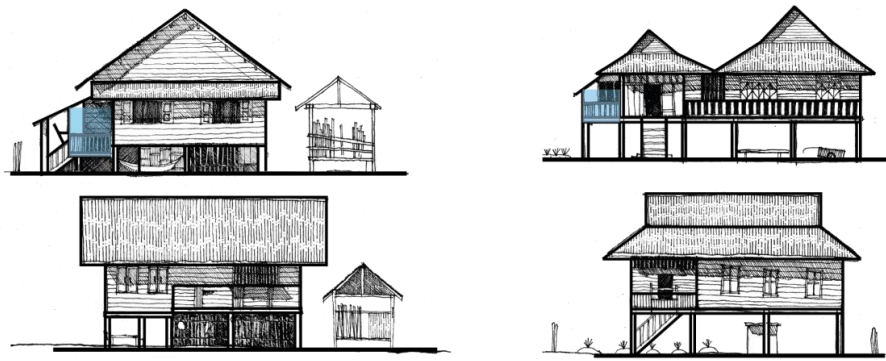
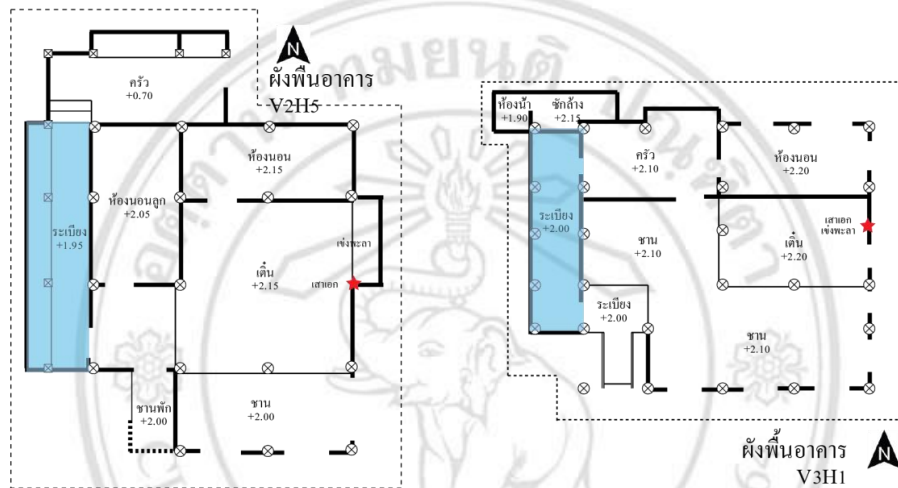
ภาพที่ 3.72: ภาพแสดงระเบียบบนเรือนไทใหญ่ที่มีรูปแบบและการใช้งานคล้าย  
เลียนบนเรือนล้านนา

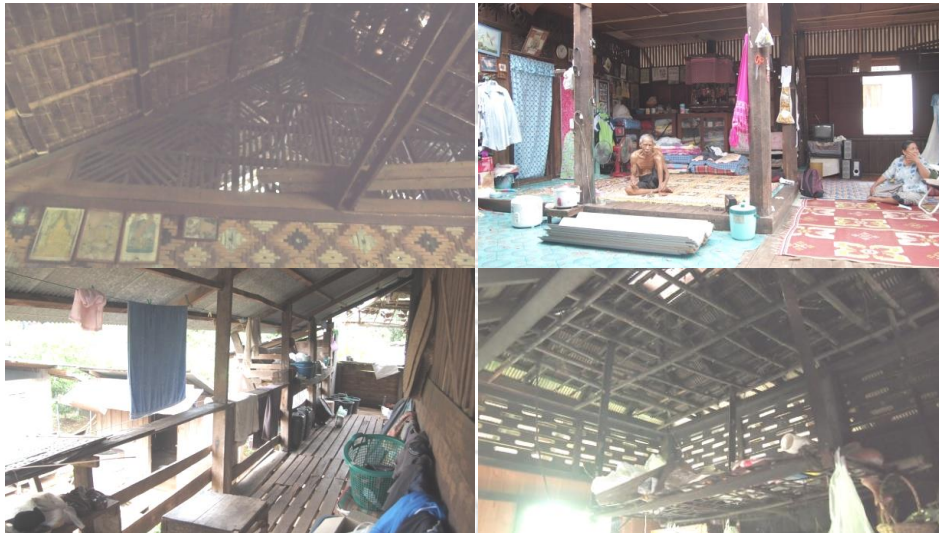
องค์ประกอบย่อยบนเรือนไทใหญ่และล้านนานั้นมีความคล้ายคลึงกันอยู่มาก ฮ้านน้ำ ตี  
อมน้ำ หรือแข่งน้ำ เป็นองค์ประกอบที่พบได้ทั้งบนเรือนไทใหญ่และเรือนล้านนาอยู่ในตำแหน่ง  
นอกชานติดกับบันไดทางขึ้นและบันไดทางลงใกล้ครัว นอกจากนี้ยังพบว่าบนเรือนจะมีรูปร่างที่  
พื้น ใช้สำหรับการจับถ้ำยตอนกลางคืนของเด็กและผู้สูงอายุที่ลงเรือนลำบาก หรือกวาดเศษขยะ  
ทิ้ง รูปแบบช่องลมก็มีความคล้ายคลึงกันอยู่มาก พบว่านิยมใช้ช่องลมแบบฝาไหล แบบดีซี่  
ระแนงแบบเว้นช่อง และไม้ฝากลวดคล้ายสวยงาม ในพื้นที่ข้ามแขก และเตียง รูปแบบช่องลม  
เหล่านี้ชาวไทใหญ่ยังเลือกใช้ในการประดับตกแต่งฝาต้นลมหรือฝาเฮินใน เป็นไม้แผ่นหรือไม้  
ไผ่สานที่ทำหน้าที่ปิดกั้นพื้นที่ภายในช่วงจั่วหลังคาระหว่างห้องนอนและเตียง มักเจาะรูเป็นช่อง  
เรียงๆ หรือลวดลาย บางเรือนใช้การสานดอกเป็นช่องๆ ช่วยถ่ายเทอากาศและนำแสงเข้าสู่  
ห้องนอน ซึ่งพบเห็นได้ในเรือนล้านนาบางเรือนเช่นกัน แต่สิ่งที่ค่อนข้างจะแตกต่างระหว่าง  
เรือนไทใหญ่และเรือนล้านนาก็คือรูปแบบชั้นหรือหิ้งที่ใช้ในการวางของซึ่งชาวไทใหญ่เรียกว่า

แข่ง แข่งของชาวไทใหญ่จะยื่นออกไปภายนอกเรือนเพื่อเพิ่มพื้นที่ใช้สอยในการวางของและมี

ช่องเปิดสำหรับระบายอากาศและรับแสง ขณะที่ชั้นวางของในเรือนล้านนาจะเป็นลักษณะของ หิ้งที่เป็นชั้นยื่นเข้ามาในพื้นที่เรือน แต่รูปแบบชั้นวางของที่มีเหมือนกันก็คือควั่น ที่เป็นไม้ ระแนงตีแบบตะแกรง ใช้แขวนในระดับฝ้าเพื่อวางหรือแขวน วาง หรือห้อยสิ่งของต่างๆ ใน ระดับเหนือศีรษะ ชาวไทใหญ่จะใช้ควั่นเฉพาะในส่องไฟเท่านั้น ขณะที่ชาวล้านนาจะใช้บริเวณ เต็นและครัวไฟ

ภาพที่ 3.73: ภาพแสดงองค์ประกอบย่อยบนเรือนไทใหญ่ อำเภอขุนยวม (บนซ้าย) ฝาด้านลม (บนขวา) เต็น (ล่างซ้าย) ระเบียงคล้ายเตียงบนเรือนล้านนา (ล่างขวา) ควั่น

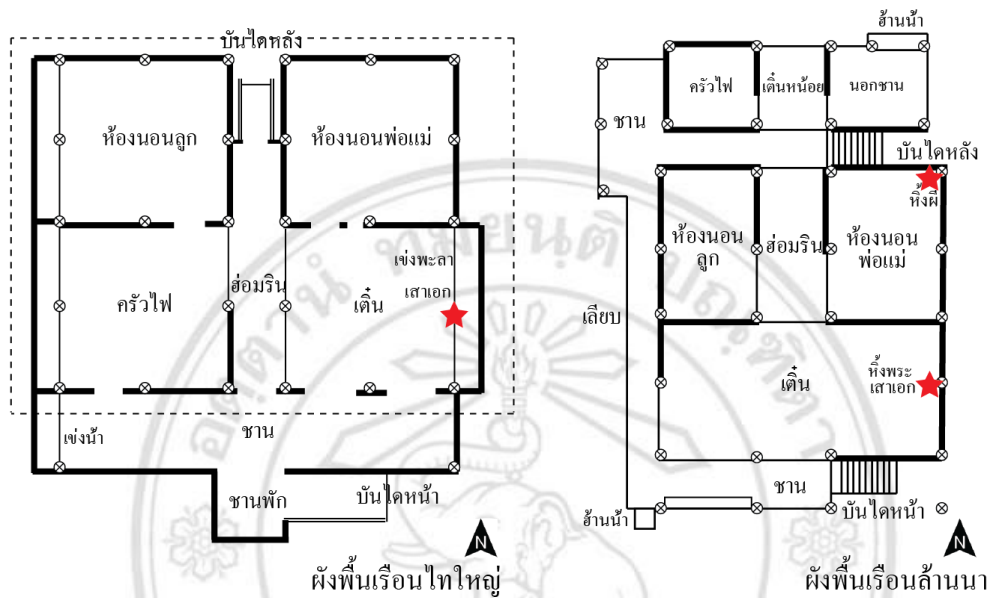
ทิศทางการนอนของชาวล้านนาและชาวไทใหญ่จะเป็นไปในทิศทางเดียวกัน อันเนื่องมาจากความเชื่อทางพระพุทธศาสนา ส่วนใหญ่จึงหันหัวนอนไปทางทิศตะวันออกซึ่งเป็นทางเดียวกับหิ้งพระและเสามงคล ดังภาพ 3.74 นอกจากนี้การกำหนดตำแหน่งการนอนของคนในครอบครัวยังคงค่อนข้างคล้ายคลึงกัน ในเรือนล้านนาสมาชิกทุกคนในครอบครัวจะนอนรวมกันในห้องโถงนอน การนอนนั้นจะแบ่งเนื้อที่นอนตามห้องเสา ห้องเสาสุดท้ายในจะเป็นส่วนนอนของหัวหน้าครอบครัวและภรรยาสามีจะนอนอยู่ทางทิศเหนือของภรรยา โดยยึดเอาทิศเหนือเป็นสัญลักษณ์ว่าอยู่เหนือหรือสูงกว่าภรรยา ถัดจากนั้นมาก็จะเป็นส่วนนอนของลูกๆ กรณีที่เป็นเรือนสองห้องที่มีห้องหลายห้อง ลูกๆ จะย้ายไปนอนรวมกันในห้องนอนเล็ก และให้พ่อแม่นอนในเรือนประธาน ส่วนบริเวณหน้าหิ้งพระบนเต็นจะเป็นพื้นที่นอนของลูกชาย หลังจากกลับมาจากการทำงานในยามวิกาล ในเรือนไทใหญ่นั้น หากเป็นเรือนเดี่ยว พ่อแม่ และลูกสาวจะนอนในห้อง ให้ลูกชายนอนที่เต็นบริเวณหน้าหิ้งพระ หากเป็นเรือนแฝดพ่อแม่จะ

ภาพที่ 3.74: ภาพแสดงตำแหน่งพื้นที่ความเชื่อ บนเรือนกาแลล้านนา และเรือนไทใหญ่ อำเภอขุนยวม ที่มา: (ซ้าย) จากการลงพื้นที่ศึกษา; (ขวา) ปรับปรุงจาก สืบพงศ์ จรรย์สืบศรี (2557)

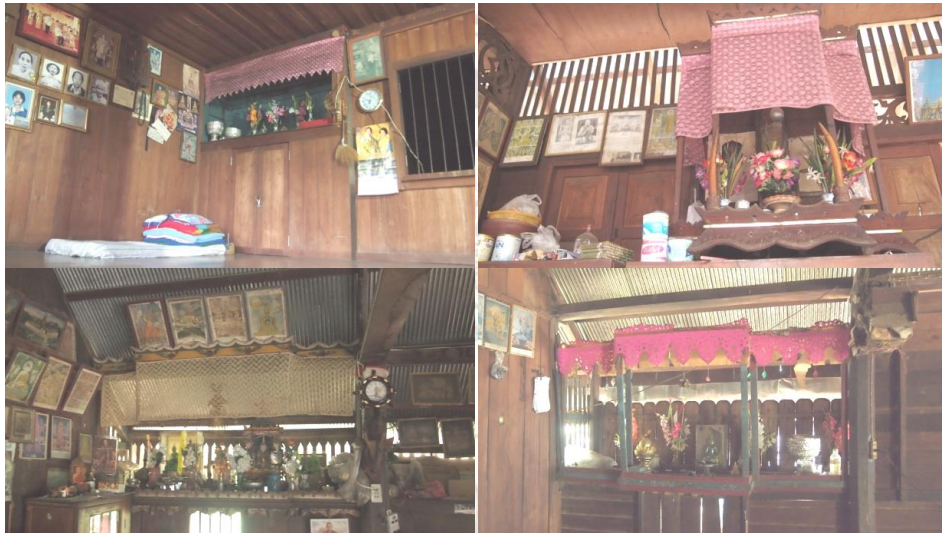
พื้นที่ความเชื่อของเรือนที่เกี่ยวข้องกับพระพุทธศาสนาจะอยู่บริเวณเตียงเรือนประธาน เรือนไทใหญ่และเรือนล้านนาแต่ละเรือนจะมีหิ้งพระ ที่ชาวไทใหญ่เรียกว่า “แข่งพรา” อยู่บนผนังทางทิศตะวันออกของเรือน ทั้งหิ้งพระและแข่งพราจะยื่นออกไปนอกตัวเรือน ดังภาพ 3.68 เรือนล้านนาบางหลังสร้างตบพระแยกออกไปต่างหากจากเรือนก็มี สอดคล้องกับคติความเชื่อว่าพระพุทธรูปและสิ่งศักดิ์สิทธิ์ที่บูชาเป็นสิ่งมงคลอันบริสุทธิ์ ไม่สมควรที่จะเข้ามาเกื้อกกล้วยบนพื้นที่เรือนพักอาศัยอันเป็นพื้นที่ทางโลก แข่งพราของเรือนไทใหญ่จะอยู่ติดกับหรือในพื้นที่ผนังระหว่างเสาฝั่งละหรือเสามงคละซึ่งก็คือเสาเอกของเรือน ในเรือนล้านนาคำแหน่งของเสาเอกจะอยู่เป็นเสาที่สองถัดจากเสาริมสุด ในฝั่งตะวันออกของเรือน บนช่องผนังระหว่างเสาเอกกับเสาในสุดนี้จะเป็นตำแหน่งของหิ้งผี โดยเชื่อว่าผีบ้านผีเรือนหรือผีบรรพบุรุษของเจ้าเรือนสถิตอยู่เพื่อปกป้องรักษาดูแลลูกหลาน และลงโทษเมื่อลูกหลานทำผิดประเพณีหรือปล่อยปละละเลยไม่ดูแล หิ้งผีนี้จะยื่นเข้ามาในเรือนแตกต่างจากหิ้งพระที่ยื่นออกไปอย่างชัดเจน อยู่ในพื้นที่ของเสือนอนที่เป็นพื้นที่เฉพาะของสมาชิกครอบครัวเท่านั้น โดยมีความเชื่อว่าเสือนอนเป็นพื้นที่ของผีบ้านผีเรือนที่ห้ามไม่ให้คนแปลกหน้าล่วงล้ำ มีการแสดง

ภาพที่ 3.75: ภาพแสดงแข่งปราในเรือนไทใหญ่ อำเภอขุนยวม

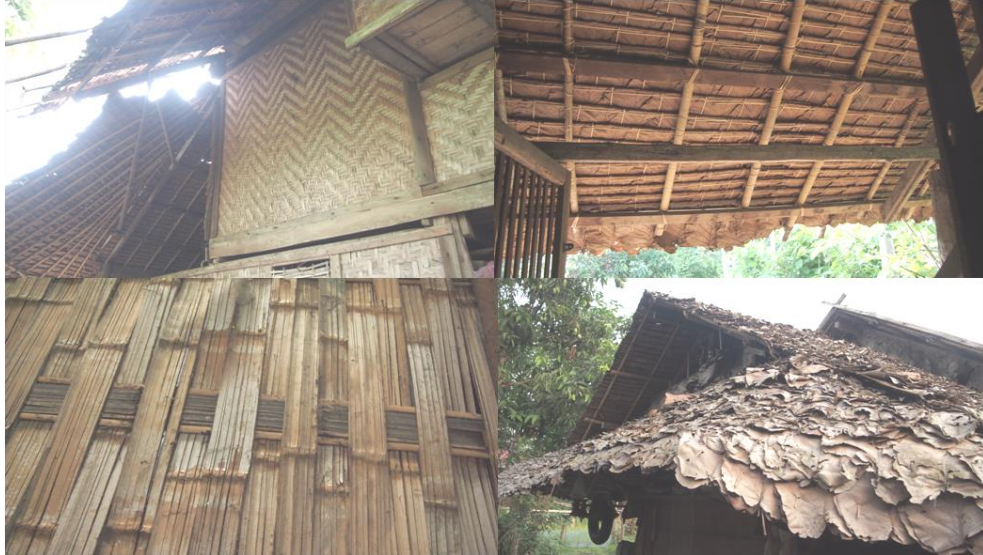
ภาพที่ 3.76: ภาพแสดงวัสดุที่ใช้ในเรือนไทใหญ่ อำเภอขุนยวม

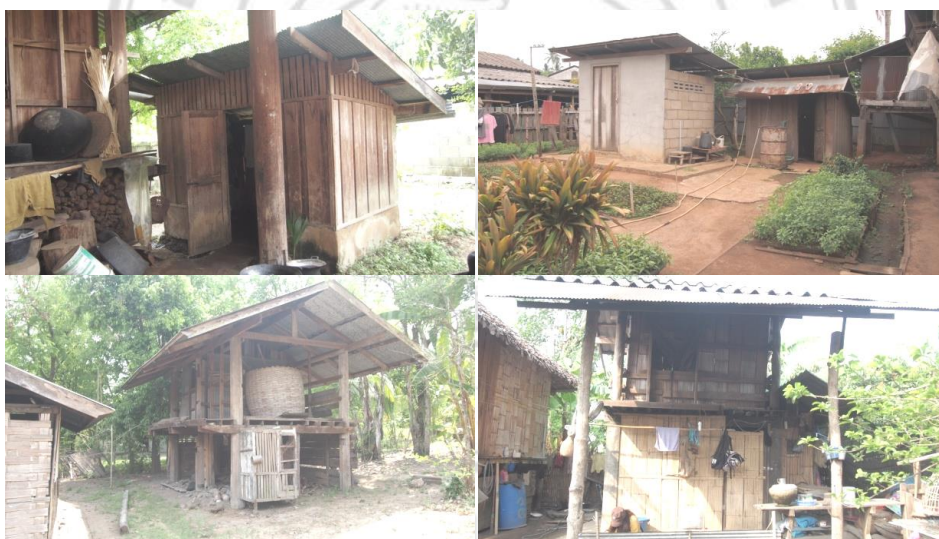
ภาพที่ 3.78: (บน) ภาพแสดงรูปแบบห้องน้ำที่ต่อเติมติดกับเรือน

(ล่าง) รูปแบบของข้าวของชาวไทยใหญ่

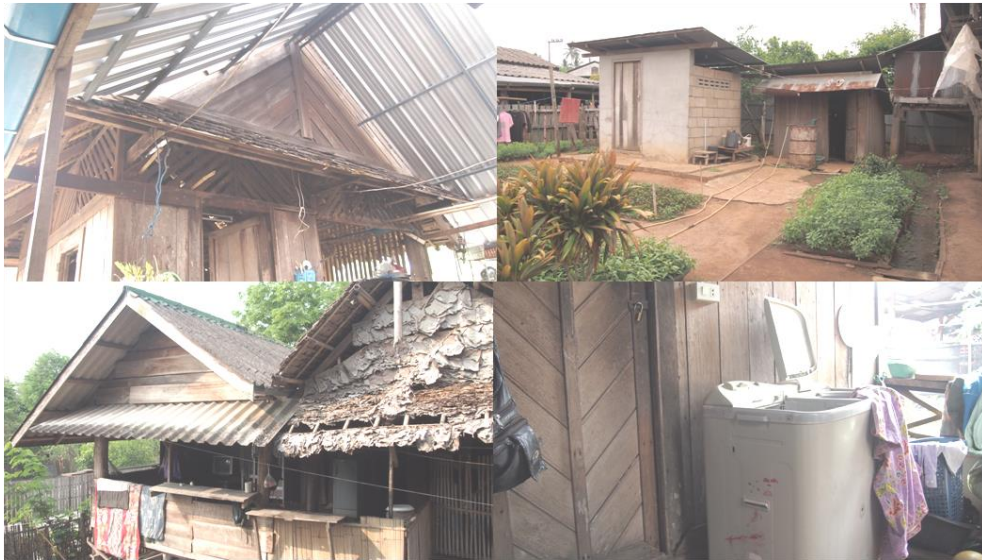
ภาพที่ 3.80: ภาพแสดงพลวัตการเปลี่ยนแปลงของรูปแบบเรือนไทใหญ่ในอำเภอขุนยวม

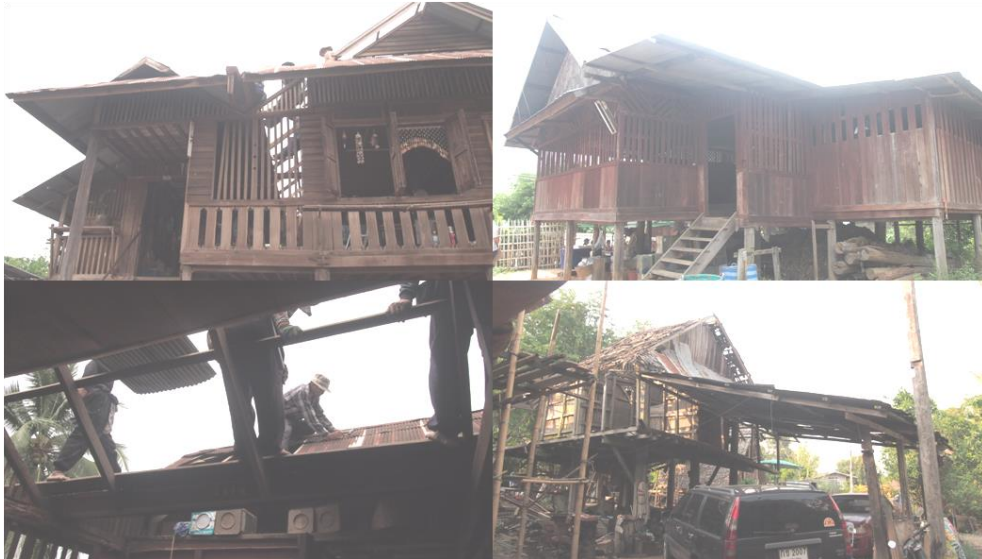
ภาพที่ 3.83: ภาพแสดงพลวัตการเปลี่ยนแปลงของรูปแบบเรือนไทใหญ่ในอำเภอยูนวม

จากเหตุผลทางสังคมและเศรษฐกิจในปัจจุบันทำให้ขาดการสืบทอดทางภูมิปัญญา ความเชื่อ และประเพณีดั้งเดิมบางอย่างสูญหาย ประเพณีและความเชื่อในเรือนถูกลดความสำคัญ การวางตำแหน่งเสาเอก – เชน่งพรา – ทิศทางหัวนอนไม่สัมพันธ์กับความเชื่อดั้งเดิม แต่เปลี่ยนไปตามความสะดวก หรือสภาพแวดล้อมโดยรอบ คนรุ่นใหม่ไม่รู้จักรูปประกอบเรือนแบบไทยใหญ่ทำให้องค์ประกอบของเรือนแบบดั้งเดิมสูญหายไป เช่น ฝาต้นลมถูกเปลี่ยนไปเป็นผนังธรรมดา มีฝ้าปิดหลังคา หรือชน่งพราที่ถูกตัดออกไปแล้วใช้ตุ้มมาใส่พระแทน ความเจริญของเทคโนโลยีการก่อสร้างส่งผลให้ภูมิปัญญาสถาปัตยกรรมถูกทดแทนด้วยความรู้ทางเทคนิคที่ใช้ได้กับวัสดุสมัยใหม่ รูปทรงของหลังคาและการวางโครงสร้างแบบประเพณี ที่ไม่ตอบรับกับวัสดุจึงต้องเปลี่ยนแปลงไป เนื่องจากข้อจำกัดของวัสดุสมัยใหม่ที่ใช้ทดแทน

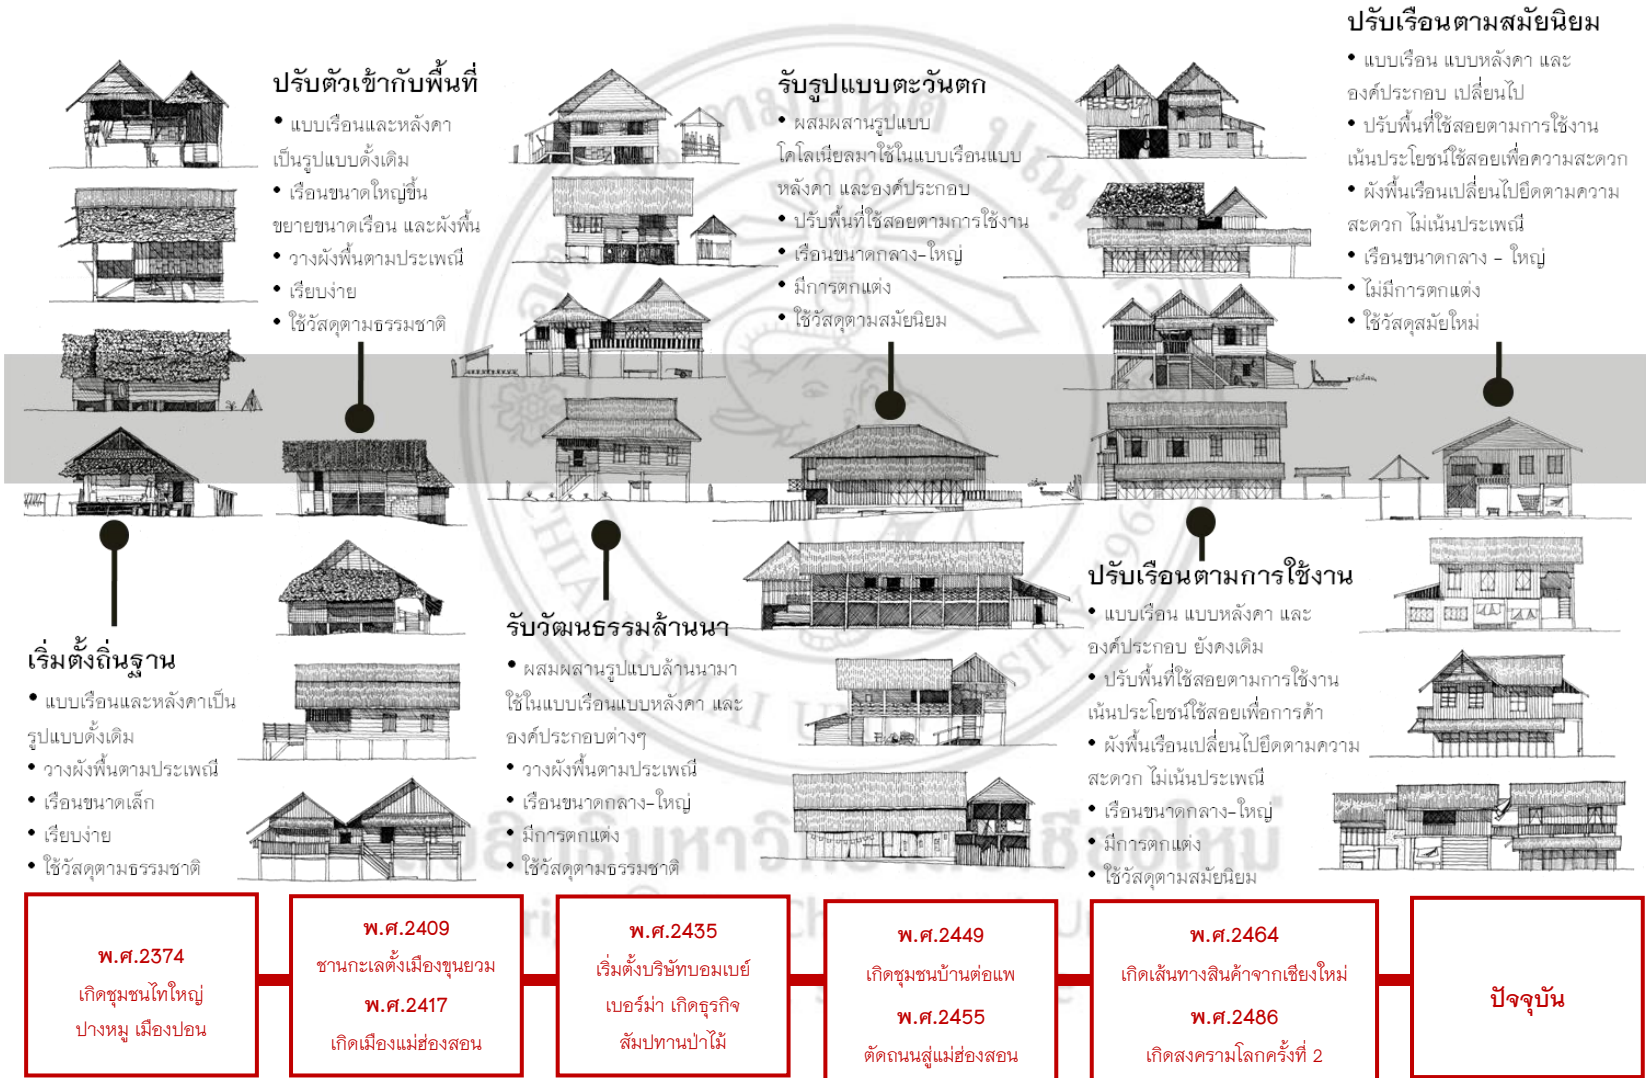
ภาพที่ 3.86 - 3.87 : ฝั่งแสดงลำดับเหตุการณ์สำคัญในยุคต่างๆที่เกิดขึ้น และพลวัตของสถาปัตยกรรมพื้นถิ่นไทใหญ่ในพื้นที่อำเภอขุนยวมที่เปลี่ยนแปลงไปตามยุคสมัย

จากภาพ 3.79 - 3.80 คือ ผังแสดงลำดับเหตุการณ์สำคัญในยุคต่างๆที่เกิดขึ้น และพลวัตของสถาปัตยกรรมพื้นถิ่นไทใหญ่ในพื้นที่อำเภอขุนยวมที่เปลี่ยนแปลงไปตามยุคสมัยนับตั้งแต่ยุคที่ชาวไทใหญ่เริ่มตั้งถิ่นฐานในดินแดนล้านนาจวบจนปัจจุบัน แบ่งได้เป็น 6 ระยะด้วยกัน ได้แก่ ระยะเริ่มตั้งถิ่นฐาน ระยะปรับตัวเข้ากับพื้นที่ ระยะรับวัฒนธรรมล้านนา ระยะรับรูปแบบตะวันตก ระยะปรับเรือนตามการใช้งาน ระยะปรับเรือนตามสมัยนิยม

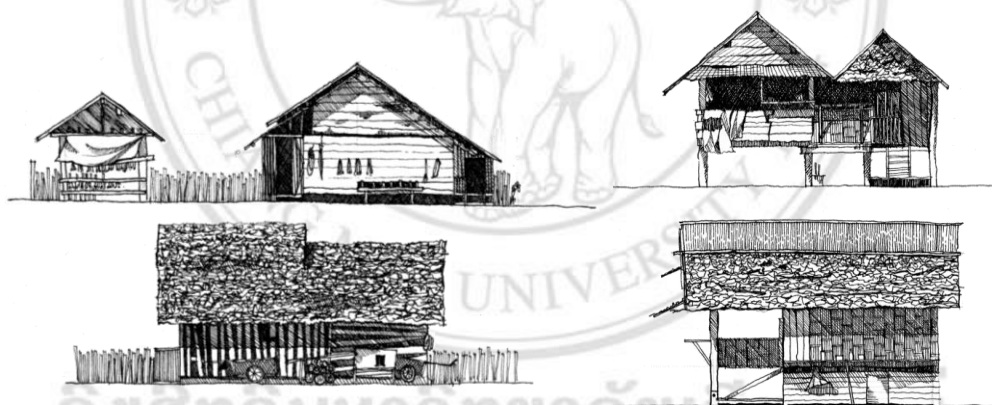
ภาพที่ 3.88: ภาพร่างแสดงรูปแบบเรือนจั่วเดี่ยวและจั่วแฝดระยะเริ่มตั้งถิ่นฐานในพื้นที่อำเภอขุนยวม

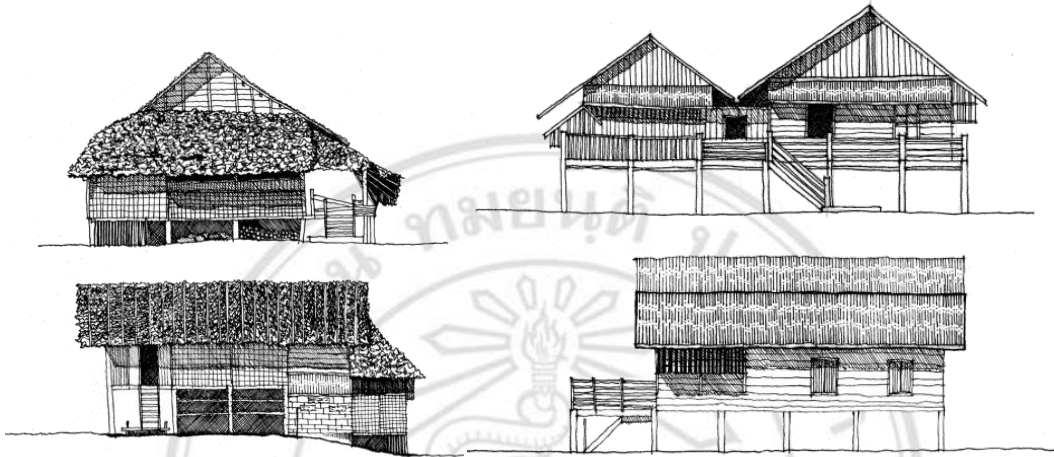
ภาพที่ 3.89: ภาพร่างแสดงรูปแบบเรือนจั่วเดี่ยวและจั่วแฝดระยะปรับตัวเข้ากับพื้นที่ ในพื้นที่อำเภอขุนยวม

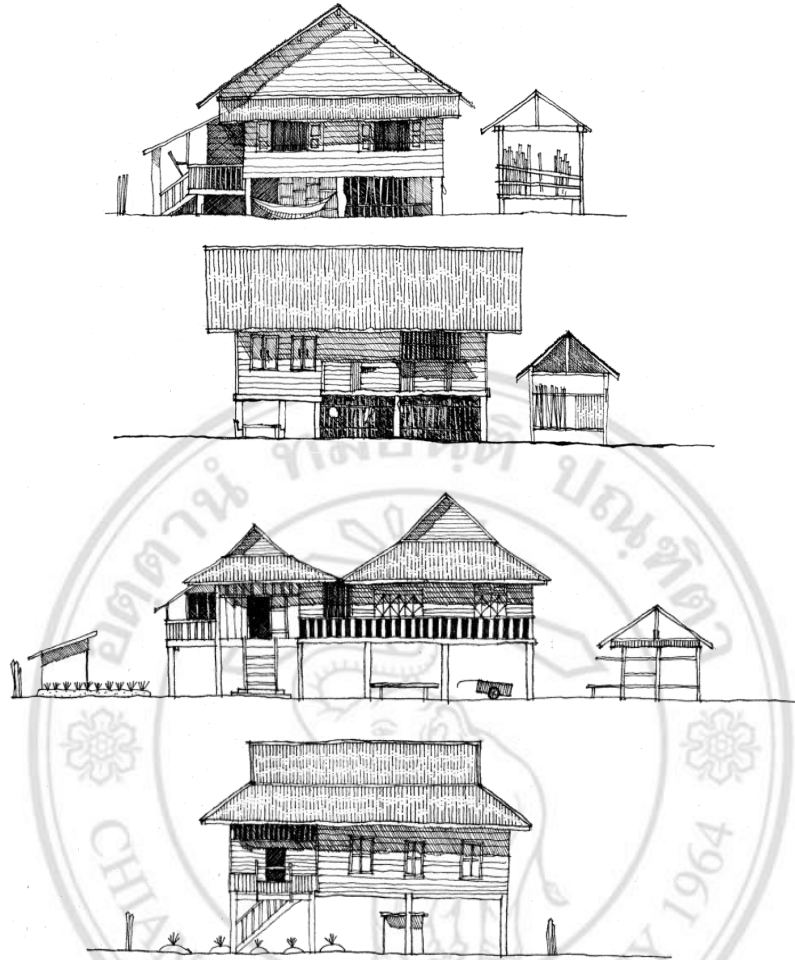
ภาพที่ 3.90: ภาพร่างแสดงรูปแบบเรือนจั่วเดี่ยวและจั่วแฝดระยะรับวัฒนธรรมล้านนา  
ในพื้นที่อำเภอขุนยวม

ในระยะนี้จึงเกิดการหยิบยืมรูปแบบจากวัฒนธรรมล้านนา พบว่ามีการใช้ลักษณะพื้นที่ใช้สอย และองค์ประกอบอื่นๆแบบเรือนล้านนา อาทิเช่น การยกระดับพื้นที่ข้ามแจกซึ่งเป็นพื้นที่กลางเรือนบริเวณหน้าห้องนอนขึ้นมาคล้ายเดินในเรือนล้านนา ทางเดินที่เป็นระเบียบข้างเรือนเชื่อมพื้นที่ระหว่างชานหน้าเรือน กับชานครัวไฟหลังเรือนที่ชาวล้านนาเรียกว่า “เลียบ” การใช้ช่องเปิดแบบฝาไหล การเจาะฉลุวดลายช่องลม หรือการยกองศาหลังคาสูงชันเป็นทรงจั่วแบบล้านนา

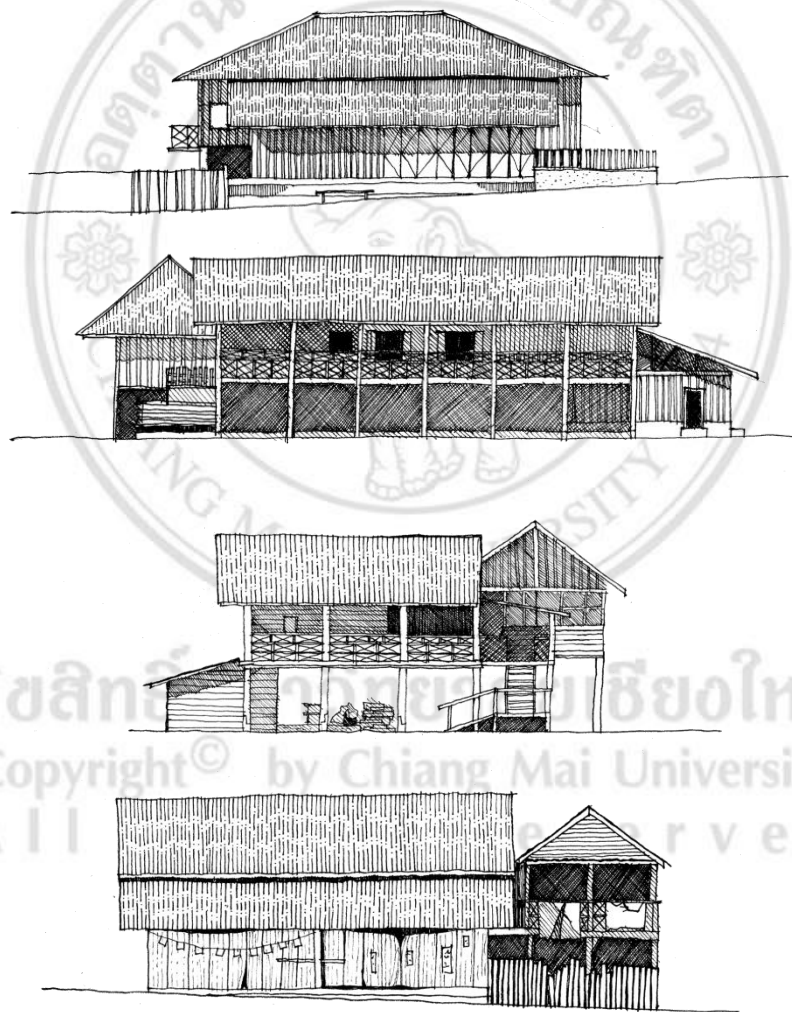
ภาพที่ 3.91: ภาพร่างแสดงรูปแบบเรือนระยะรับรูปแบบตะวันตกในพื้นที่อำเภอขุนยวม

ในช่วงนี้เป็นระยะที่เกิดการหิบบิ่และผสมผสานรูปแบบเรือนจากวัฒนธรรมตะวันตก ในสไตล์โคโลเนียลเข้ากับรูปแบบเรือนตามวัฒนธรรมไทใหญ่ การผสมผสานที่เกิดขึ้นนี้ส่วนหนึ่งมาจากการติดต่อกับนายทุนชาวตะวันตก และได้รับอิทธิพลตามแบบประเทศเพื่อนบ้านที่ตกเป็นอาณานิคม เรือนที่หิบบิ่มีรูปแบบตามตะวันตกในยุคโคโลเนียลนั้นพบว่าเป็นเรือนที่ปลูกสร้างในสมัยที่มีการสัมปทานป่าไม้ รูปแบบกระเบื้อง และส่วนประดับตกแต่งต่างๆจึงมีกลิ่นอายแบบตะวันตกผสมอยู่กับความเป็นไทใหญ่ นอกจากนี้ยังพบเรือนที่มีการปรับระดับความสูงเรือนเพิ่มขึ้นเนื่องจากเจ้าเรือนประกอบกิจการสัมปทานตัดไม้ จึงยกระดับฐานเรือนให้สูงขึ้นเพื่อให้ความสูงข้างเทียบข้างเข้ากับฐานเรือนได้โดยง่าย

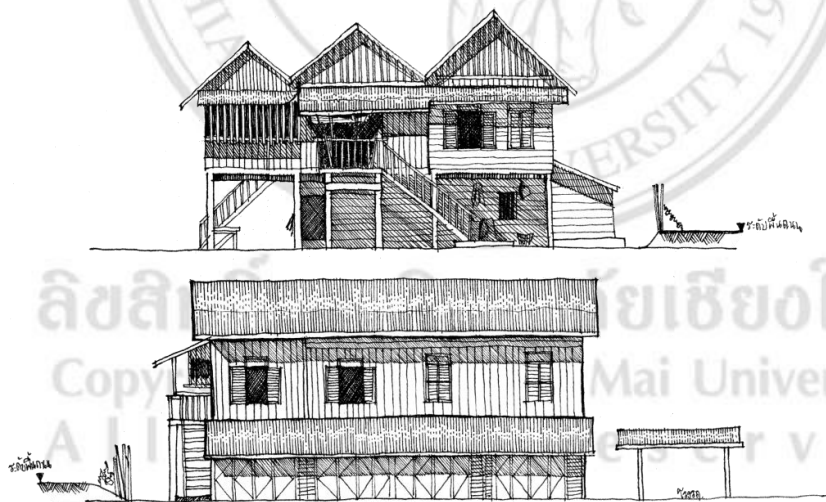
ภาพที่ 3.92: ภาพแสดงรูปแบบเรือนไทใหญ่ที่มีฝั่งเรือนแบบต่อเติมในแบบดั้งเดิม  
ในพื้นที่อำเภอขุนยวม

เรือนในระยะนี้จะเป็นเรือนดั้งเดิมที่ปรับเปลี่ยน หรือเติมพื้นที่ใช้สอยให้เอื้อต่อการประกอบกิจการค้าขายของเจ้าเรือนด้วยการต่อเพิงร้านค้าข้างเรือน เปลี่ยนใต้ถุนเรือนเป็นพื้นที่เก็บของ หรือเปลี่ยนระดับเรือนให้เหมาะสมกับการใช้งานเชิงการค้า ลักษณะการต่อเติมมักจะเป็นการต่อชายคาปีกนกยื่นออกไปและมีโครงสร้างปิดล้อมข้างเรือนขนานแนวเสาเดิม ฝั่งที่ติดถนนมักติดประตูไม้แบบบานเฟี้ยมที่เปิดได้กว้างตลอดแนวเสาเพื่อความสะดวกในการค้าขาย เรือนลักษณะนี้มักต่อเติมพื้นที่ใต้ถุนเรือนให้เป็นใต้ถุนปิดเพื่อสามารถใช้เป็นพื้นที่ใช้สอยเพื่อการค้า พื้นที่ทำงาน หรือเก็บของ

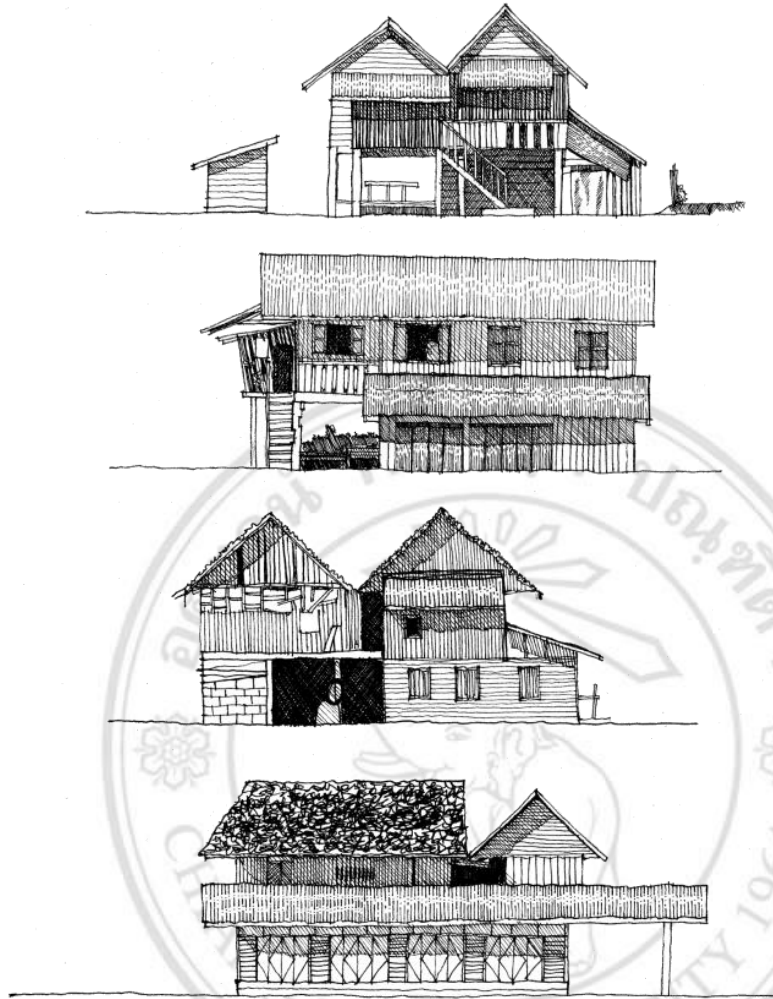
ภาพที่ 3.93: ภาพร่างแสดงรูปแบบเรือนระยะปรับเรือนตามการใช้งานในพื้นที่อำเภอขุนยวม
