### บทที่ 3

## ลักษณะสถาปัตยกรรมพื้นถิ่นในพื้นที่ศึกษา

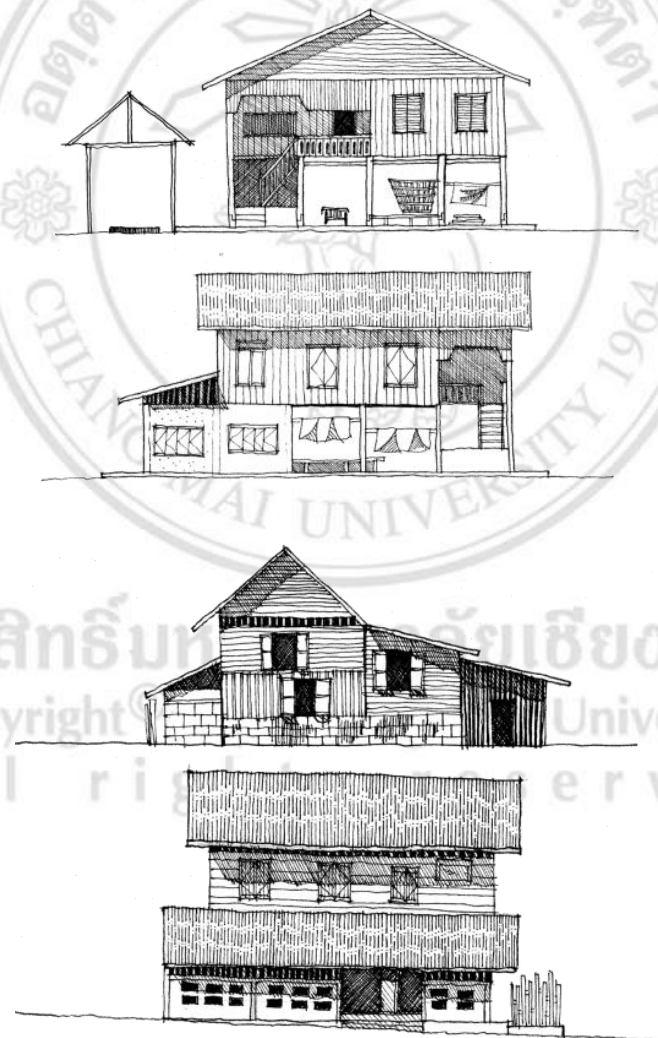
ภาพที่ 3.94: ภาพร่างแสดงรูปแบบเรือนระยะปรับเรือนตามสมัยนิยมในพื้นที่อำเภอขุนยวม

เรือนที่เกิดขึ้นในระยะนี้มักจะเป็นเรือนขนาดกลาง – ใหญ่ ที่เจ้าของเรือนมีฐานะดี  
พอที่จะปรับเปลี่ยนพื้นที่ใช้สอยหรือสร้างใหม่ได้ตามความต้องการ ส่วนใหญ่เป็นเรือนดั้งเดิม  
ที่ถูกเปลี่ยนพื้นที่ใช้สอยดั้งเดิม มีการเปลี่ยนผังพื้น โดยเน้นตามความสะดวกในการอยู่อาศัย  
เช่น ก่อใต้ถุนเป็นห้องครัว ย้ายห้องน้ำเข้ามาอยู่ในเรือน เป็นต้น รูปแบบเรือนทั้งตัวเรือน  
หลังคาเรือน องค์กรประกอบต่างๆมักถูกเปลี่ยนรูปแบบไปจากเดิม โดยลดทอนรายละเอียดหรือ  
ปรับให้ง่ายต่อการซ่อมแซม ส่วนหนึ่งเป็นเพราะข้อจำกัดของวัสดุสมัยใหม่ และทักษะของช่าง  
อีกส่วนหนึ่งจะมาจากความต้องการความสะดวกสบายของผู้อยู่อาศัย

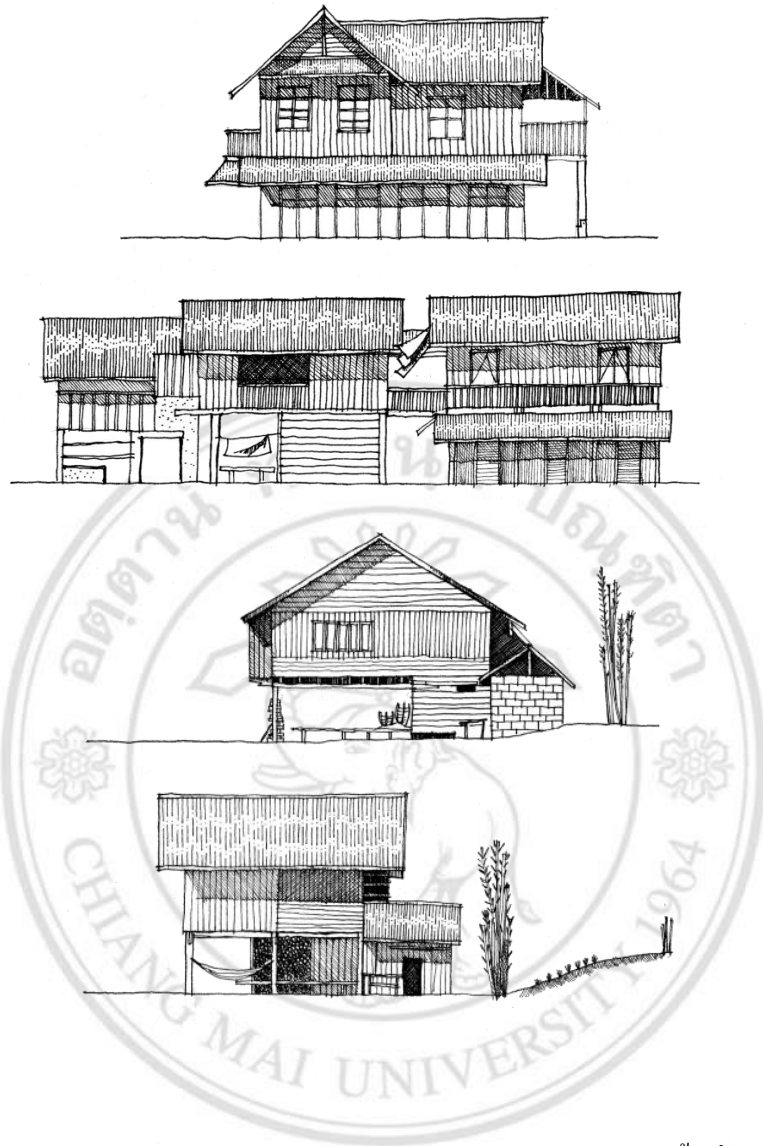
ภาพที่ 3.95: ภาพร่างแสดงรูปแบบเรือนระยะปรับเรือนตามสมัยนิยมในพื้นที่อำเภอขุนยวม
